## AVALIAÇÃO FITOSSANITÁRIA E AVALIAÇÃO DE RISCO DE RUTURA DE QUINZE EXEMPLARES DE *POPULUS* SPP. NA BIBLIOTECA NACIONAL DE PORTUGAL

Julho de 2021

| <b>Tipo de análise:</b> | Avaliação fitossanitária e avaliação de risco de rutura |

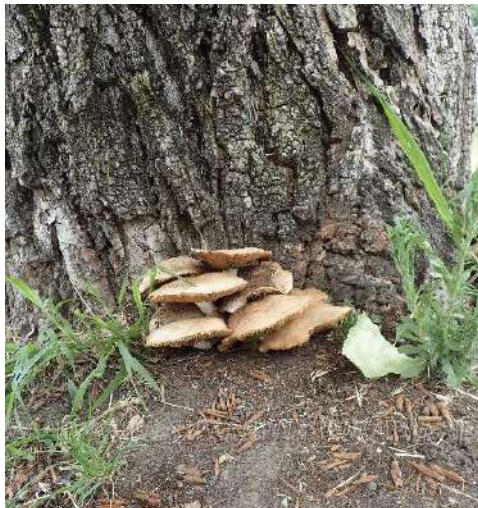
Este fungo afeta diversas espécies de folhosas aparecendo essencialmente sobre lenho já degradado por ação de outros agentes bióticos, na zona do colo, mas também no tronco e ocasionalmente nos ramos. O risco associado à presença deste fungo é baixo já que ataca tecidos muito deteriorados. A presença abundante de frutificações deste fungo (Fig. 3) pode ser um sintoma de grande quantidade de lenho degradado ao nível das raízes, do tronco e das pernasadas.

Fig. 3. Frutificações de *Cyclocybe aegerita* na base do tronco.

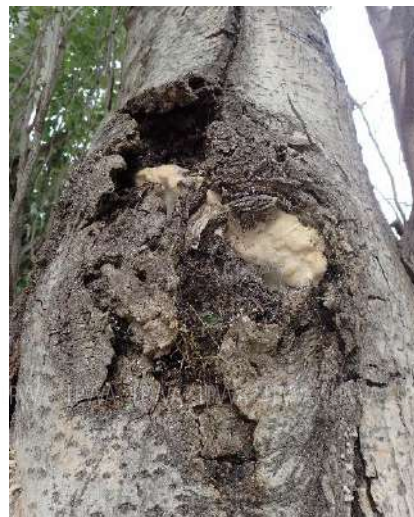
A diferenciação de frutificações ao nível do tronco, base da bifurcação de pernadas ou em ramos estão, por norma, associados a situações de rutura de ramos, pernadas ou até mesmo de árvores.

Fig. 5. Frutificação do fungo *Perenniporia fraxinea* no tronco.

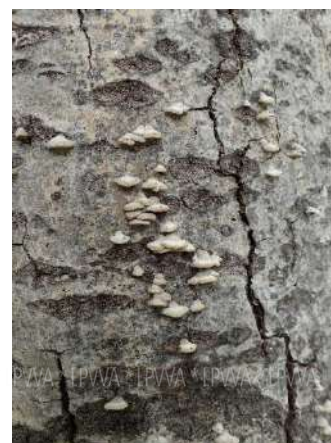
Fig. 7. Frutificações do fungo *Schizophyllum commune* no tronco.

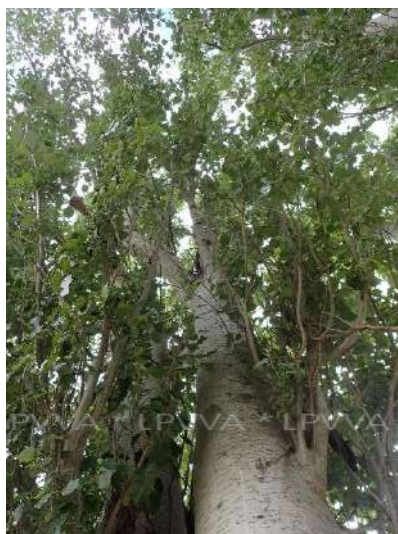
Fig. 2. Ramos secos na copa.

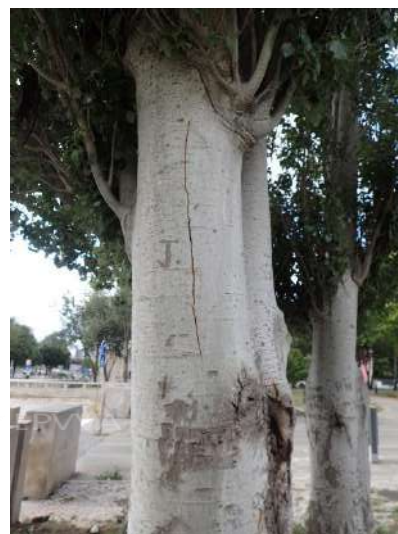
Pernada N: fissura longitudinal no lenho, acima de 1,60 m de altura, com 0,80 m de extensão e profundidade de 0,02 m (Fig. 3).

Fig. 3. Fissura longitudinal na pernada Norte.

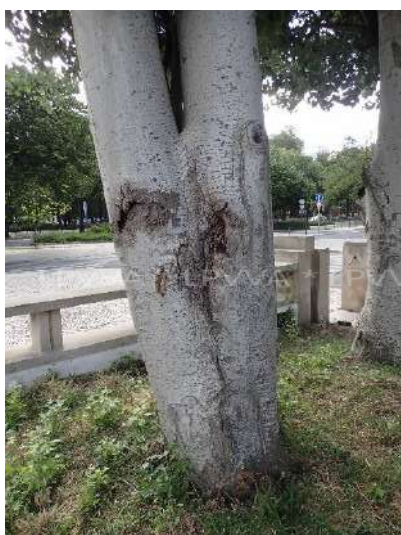
Fig. 4. Casca inclusa na bifurcação do tronco com lesões com lenho exposto apodrecido.

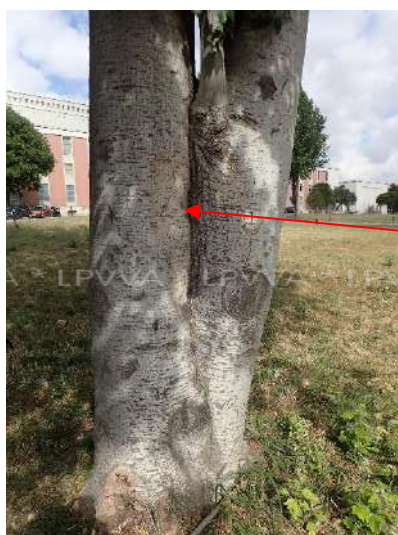
Fig. 5. Cancro provocado pelo fungo *Cytospora chrysosperma* no tronco (lado Este).

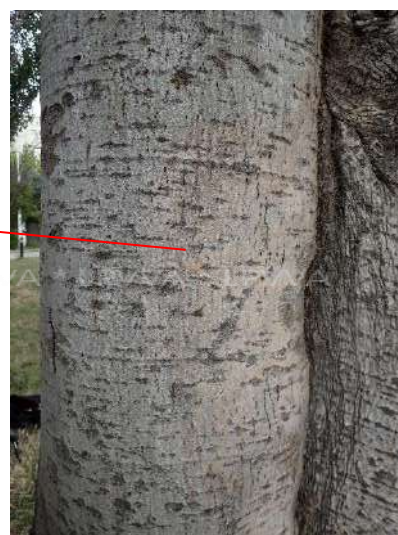
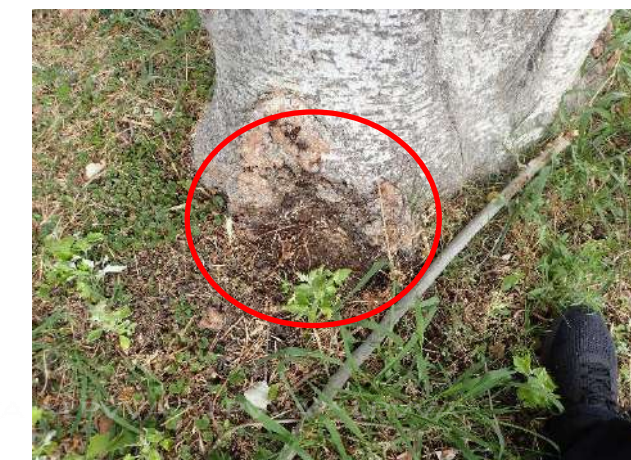
Fig. 6. Frutificação de *Ganoderma adpersum* no colo do exemplar.

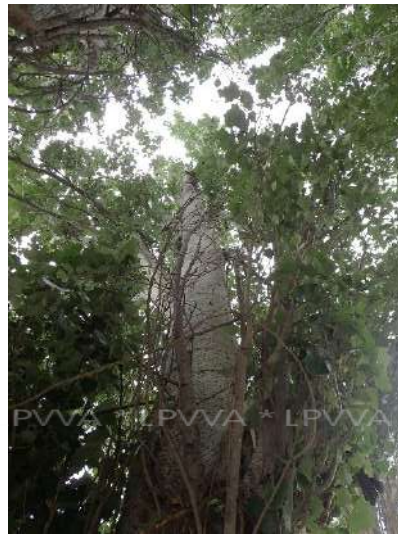
Fig. 2. Ramos secos na copa.

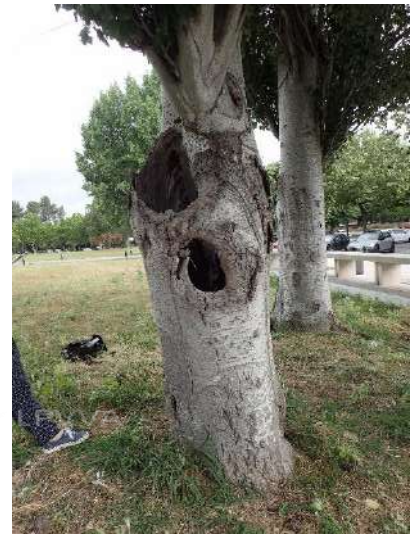
Fig. 3. Cavidade no tronco.

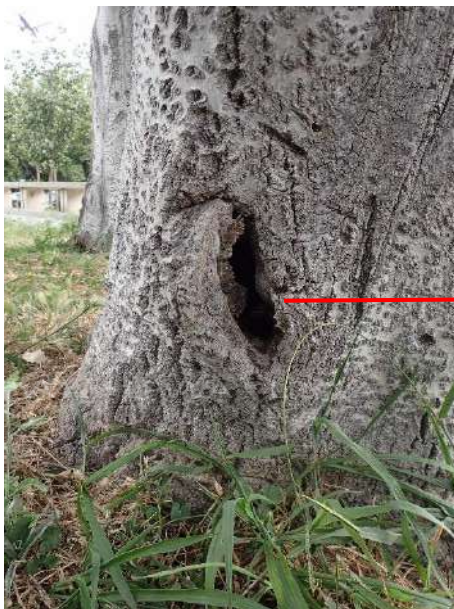
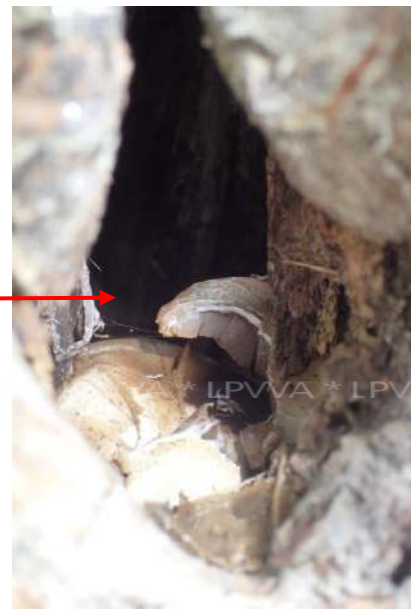
Fig. 4. Cavidade no colo com frutificação de *Cyclocybe aegerita* no interior.

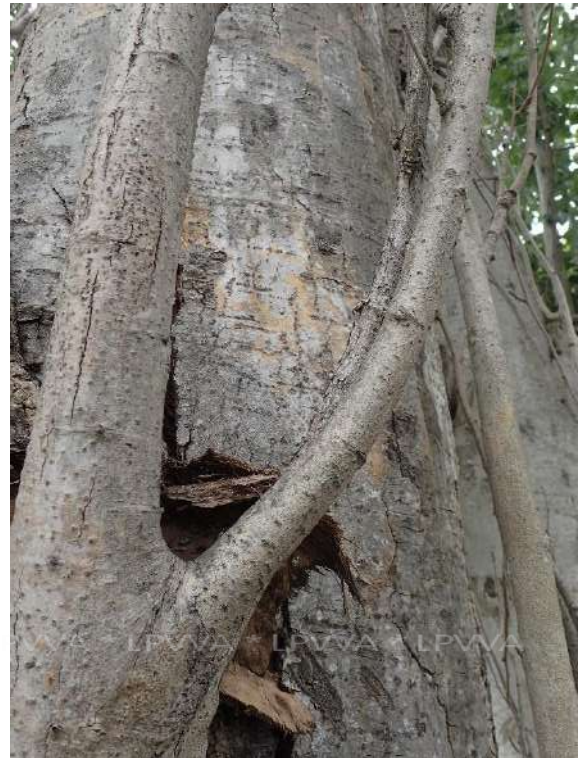
Fig. 2. Cancro provocado pelo fungo *Cytospora chrysosperma*.

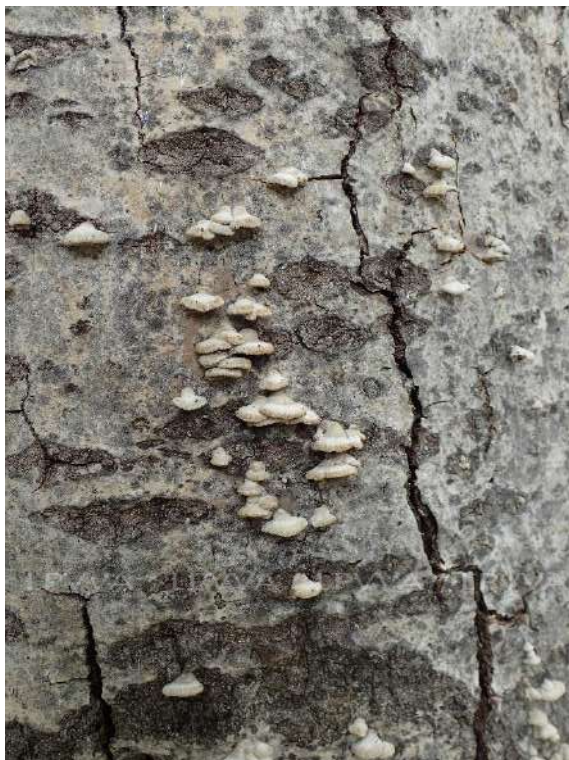
Fig. 3. Frutificação de *Schizophyllum commune* no tronco.

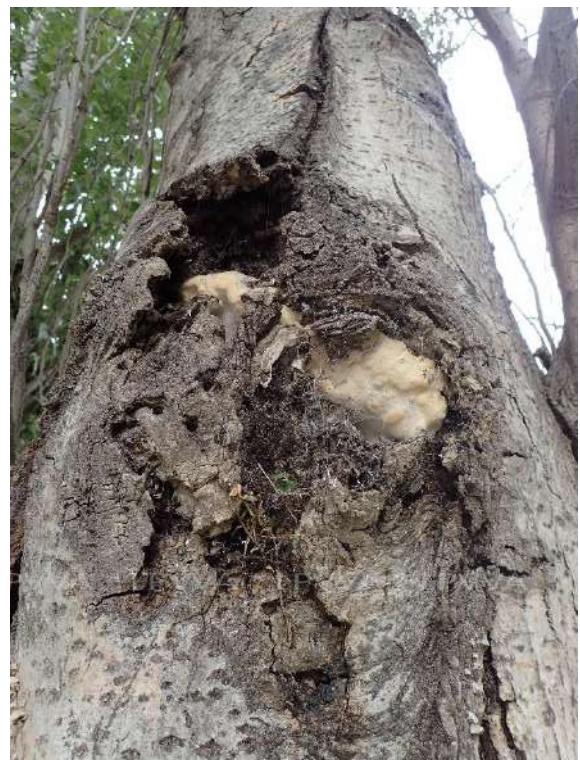
Fig. 4. Frutificação de *Perenniporia fraxinea* no tronco.

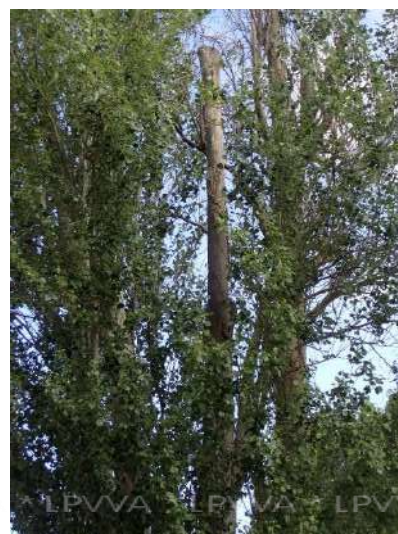
Fig. 2. Árvore morta acima dos 3,50 m de altura.

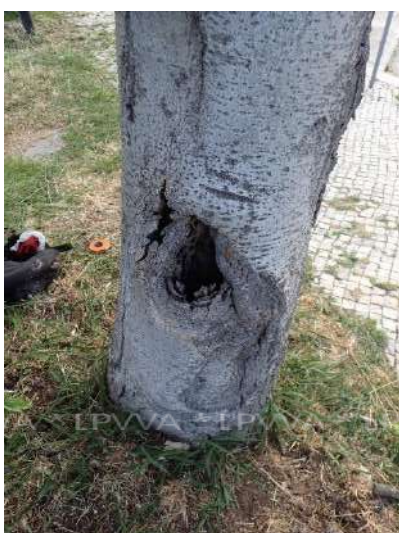
Fig. 3. Cavidade no tronco (lado da tração).

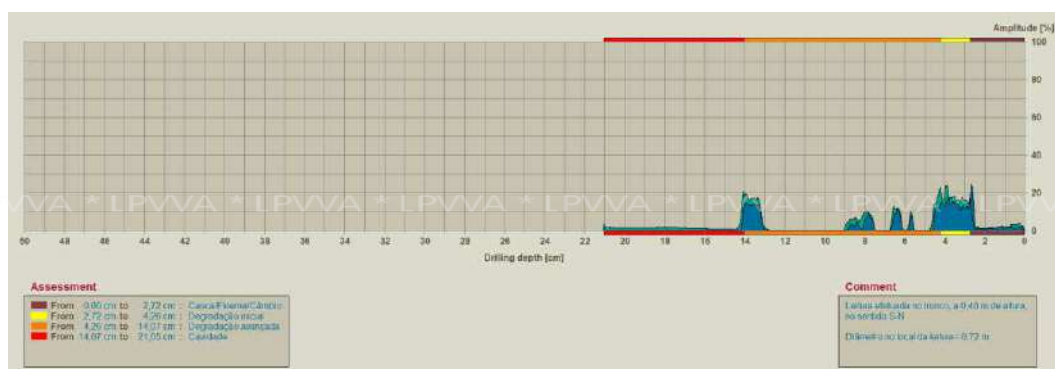
Fig. 5. Resistograma obtido no tronco do exemplar, a 0,40 m de altura: revela que a cavidade tem início aos 0,14 m de profundidade, não existindo concha de lenho são neste exemplar.

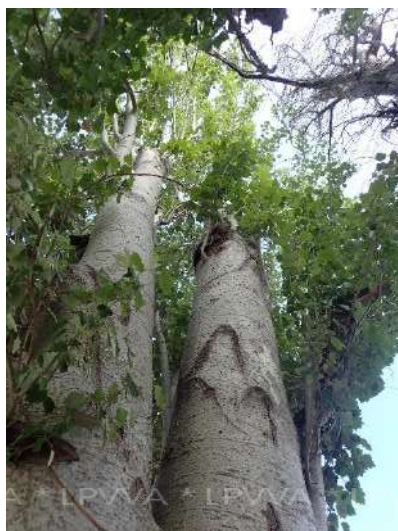
Fig. 2. Cavity at 6,00 m of height and lesion with exposed rotten wood at 1,70 m of height on the North branch.

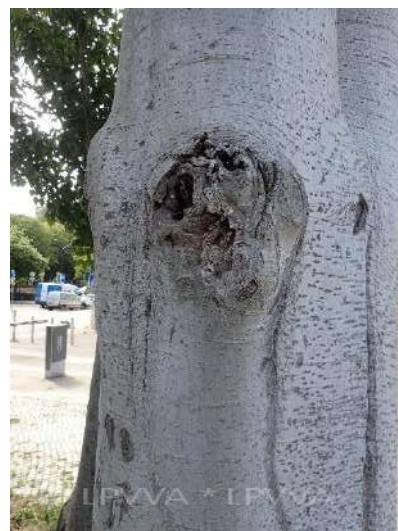
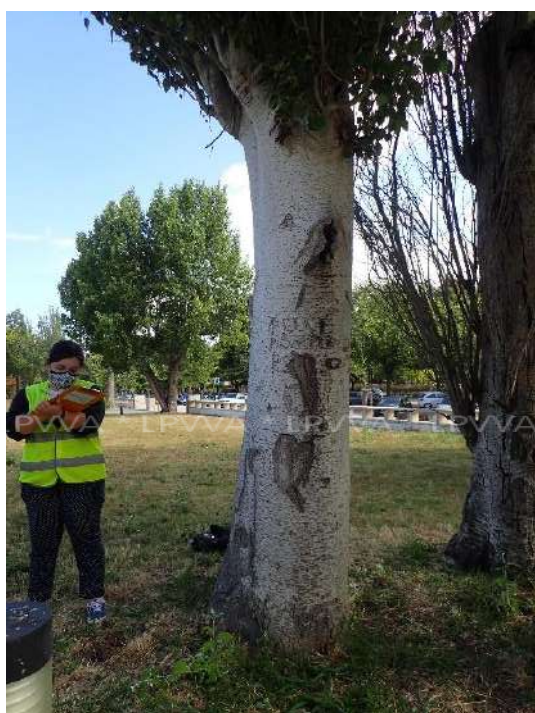
Fig. 3. Cavity at 1,90 m of height on the South branch.

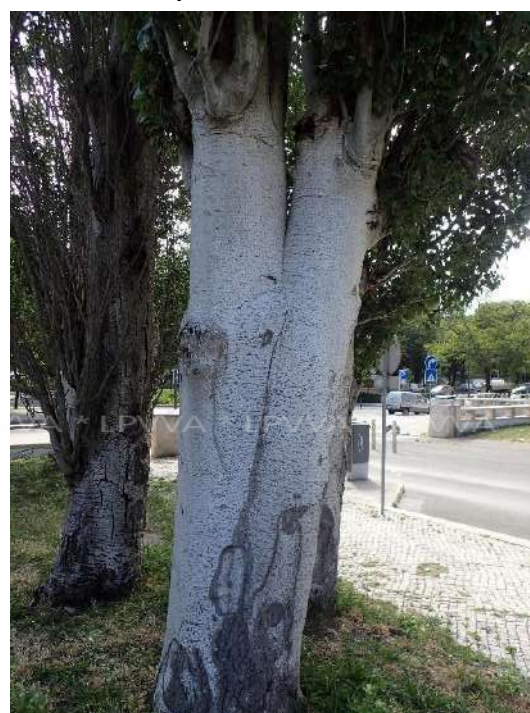
Fig. 4. Bark inclusion at the fork of the trunk.

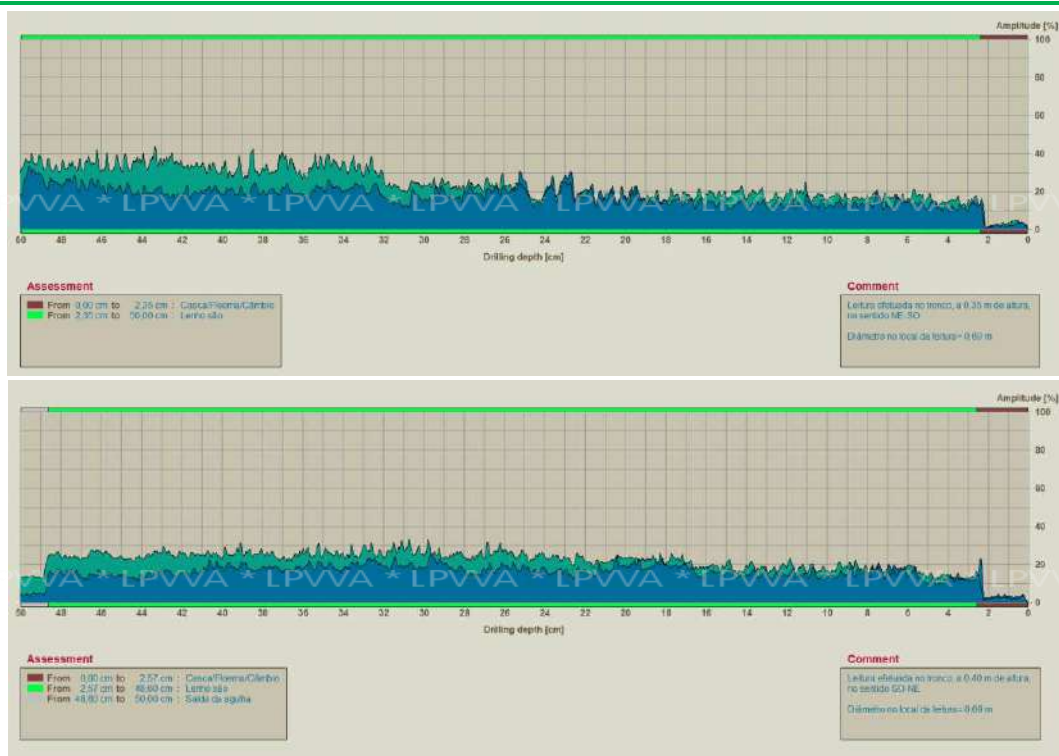
Fig. 5. Resistogramas obtidos no tronco do exemplar: as leituras foi realizadas opostas uma à outra; os resistogramas revelam que, a este nível, não existem alterações do lenho.

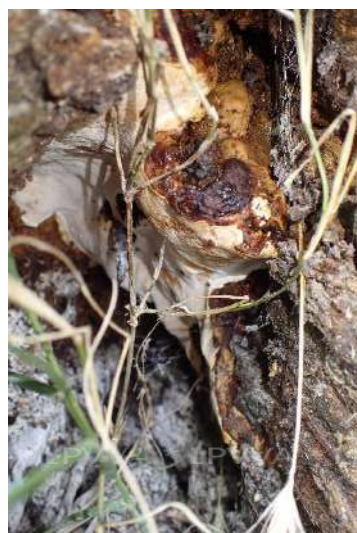
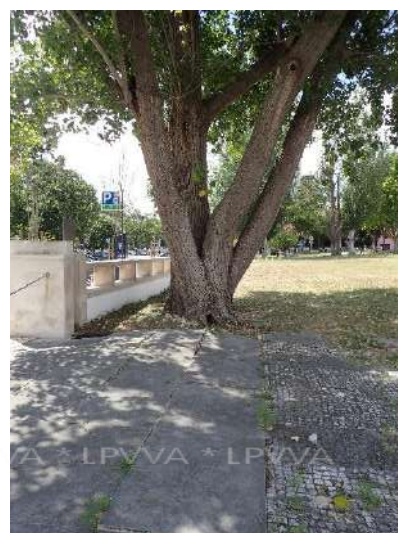
Fig. 5. Danos provocados no pavimento pelas raízes do exemplar.

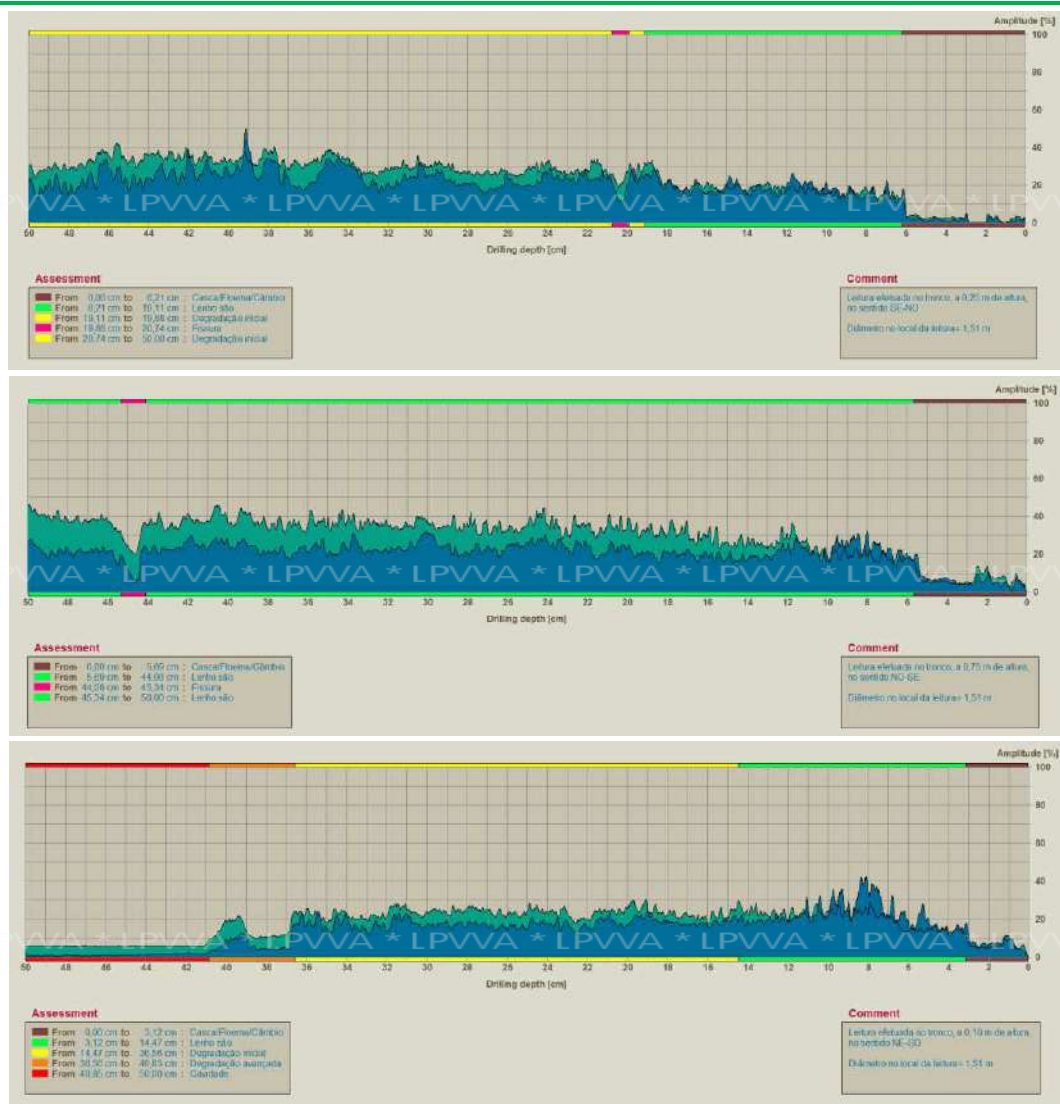
**Fig. 5. Resistogramas obtidos no tronco do exemplar: as leituras foram realizadas na base do exemplar e revelam a existência de alterações do lenho. A leitura C, realizada na perna Norte revela que a cavidade se estende até, pelo menos, 0,50 m de profundidade.**

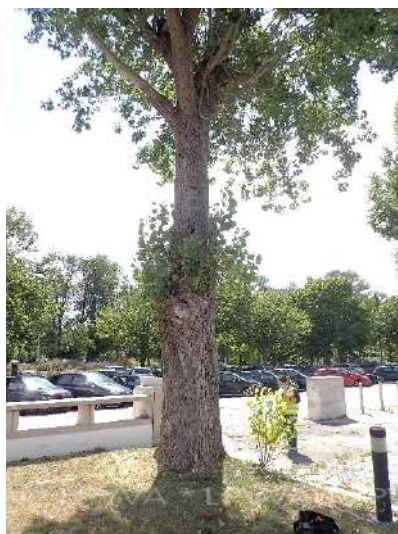
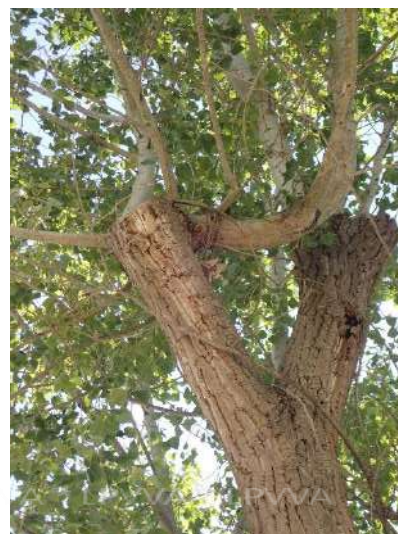
Fig. 2. Lesões nas cabeças-de-rolagem.

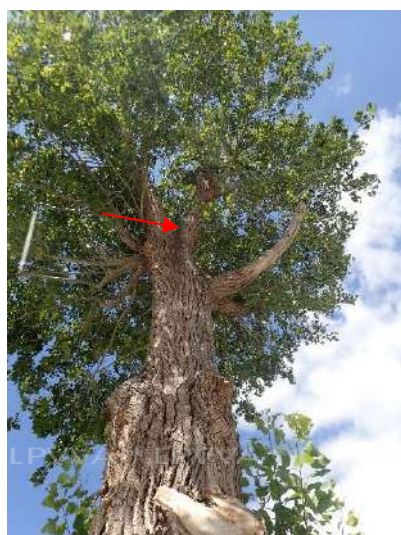
Pernada N: destacamento do ritidoma; fissuras longitudinais no lenho (Fig. 3).

Fig. 3. Destacamento do ritidoma e fissuras no lenho da pernada Norte.

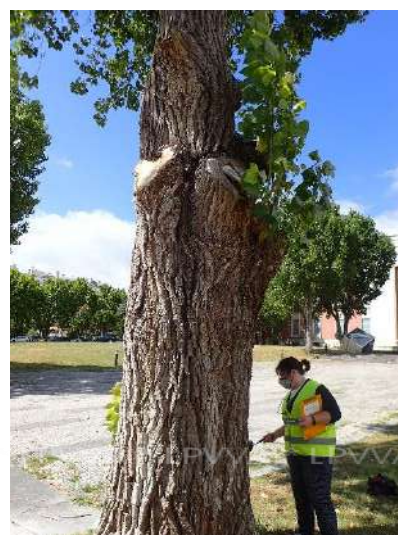
Fig. 4. Rebentação epicórmica no tronco.

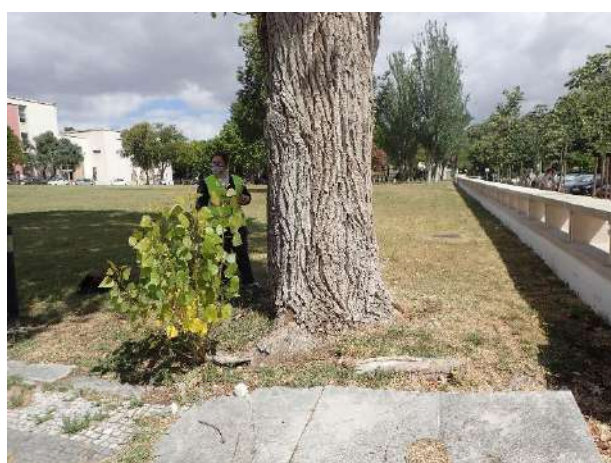
Raiz estranguladora (lado Norte); lesões com lenho exposto nas raízes (lado Sul) (Fig. 5); danos provocados no pavimento pelas raízes do exemplar (Fig. 6).

Fig. 5. Lesões com lenho exposto nas raízes.

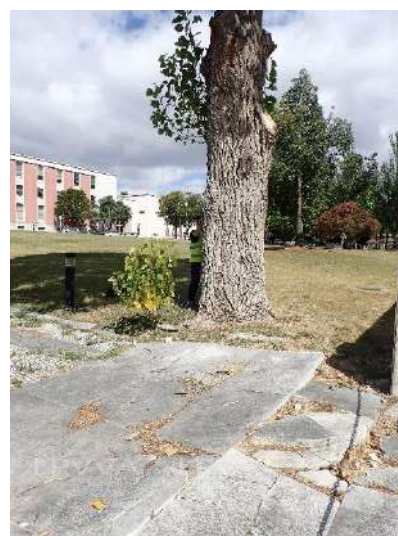
Fig. 6. Danos provocados no pavimentos pelas raízes do exemplar

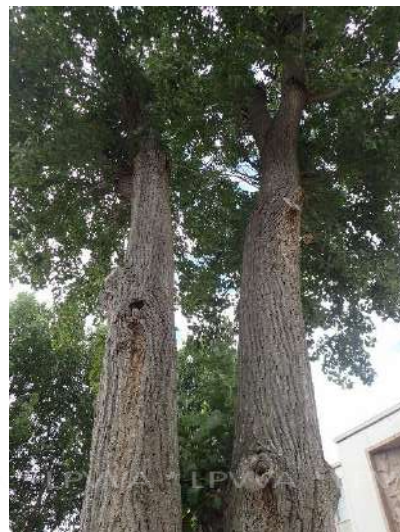
Fig. 2. Podridão em ambas as pernas.

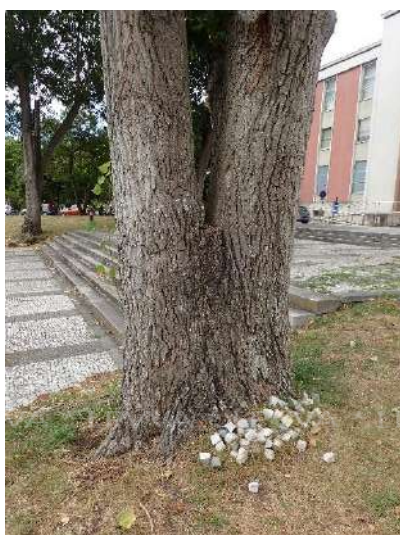
Casca inclusa na bifurcação do tronco: com deposição de lenho de reação e formação de defeito denominado “nariz-arredondado” (lado Norte) e com fissura e destacamento do ritidoma (lado S) (Fig. 3).

Fig. 3. Aspecto da casca incluída no lado Norte (lado esquerdo) e do lado Sul (lado direito).

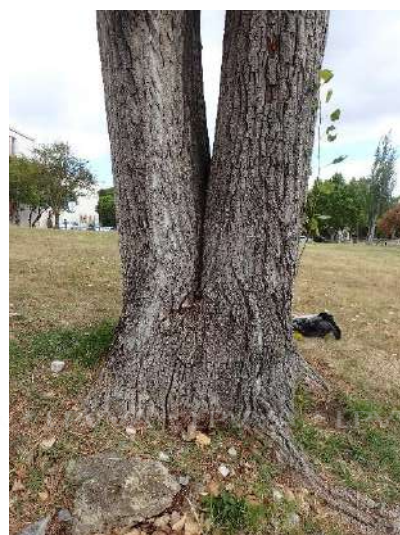
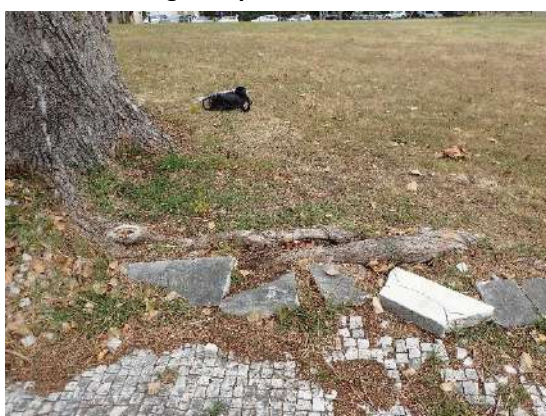
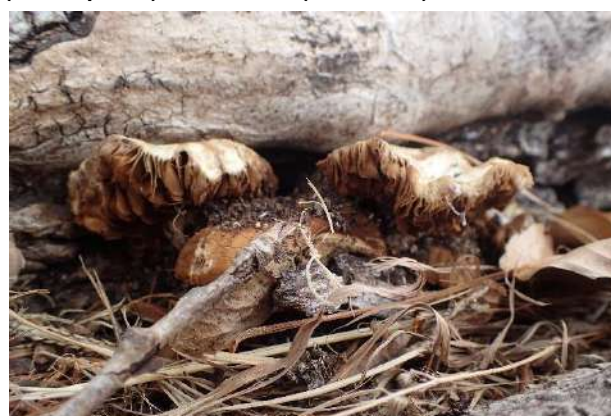
Danos no pavimento provocados pelas raízes do exemplar (Fig. 4).

Fig. 4. Lesão com lenho exposto e frutificações do fungo *Cyclocybe aegerita* numa raiz e danos provocados no pavimento pelas raízes do exemplar.

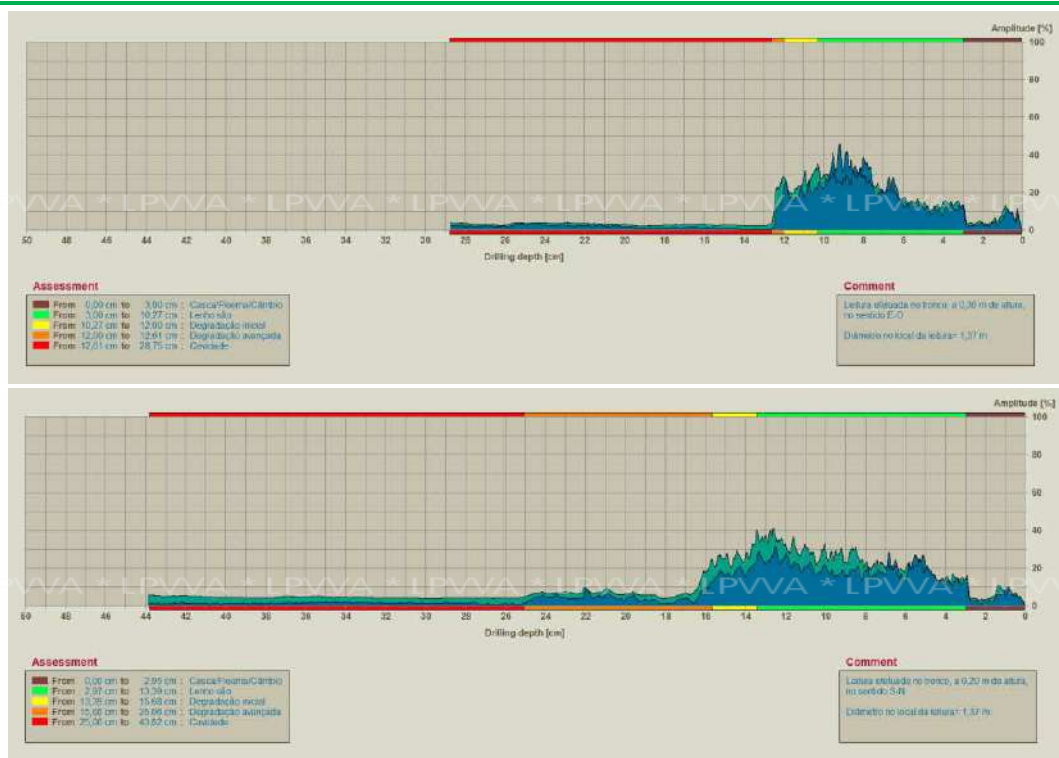
Fig. 5. Resistogramas obtidos no tronco do exemplar: as leituras foram realizadas no colo e revelam a existência de cavidade no interior do tronco, com concha de lenho-são muito reduzida.

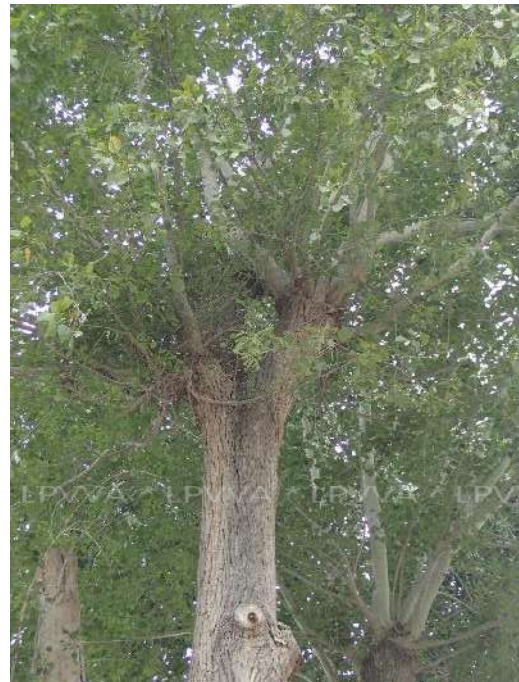
**Fig. 2. Lesões nas cabeças-de-rolagem.**

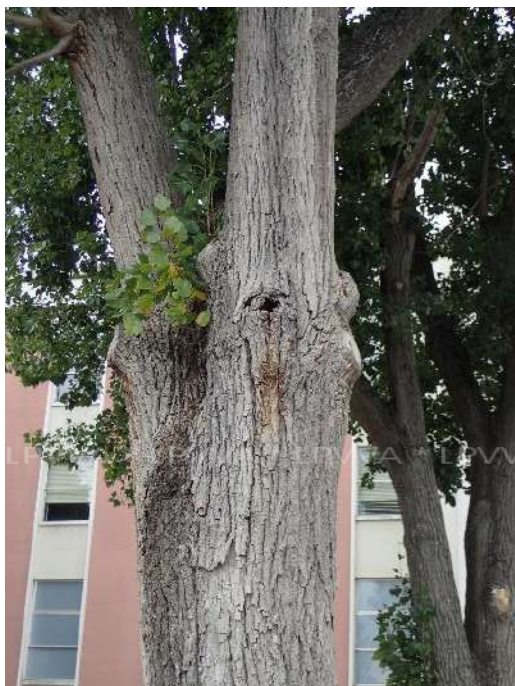
**Fig. 3. Lesão com lenho exposto apodrecido e exsudação na pernada Norte.**

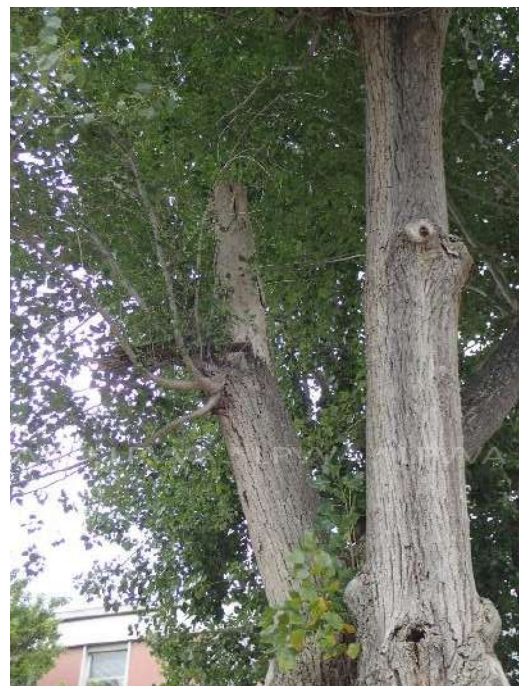
Pernada S: destacamento do ritidoma e fissuras longitudinais do lenho (Fig. 4).

**Fig. 4. Pernada Sul com destacamento do ritidoma.**

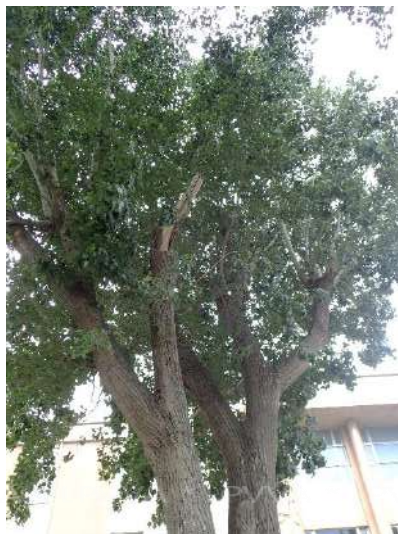
Fig. 2. Destacamento do ritidoma e rebentação epicórmica na perna da S

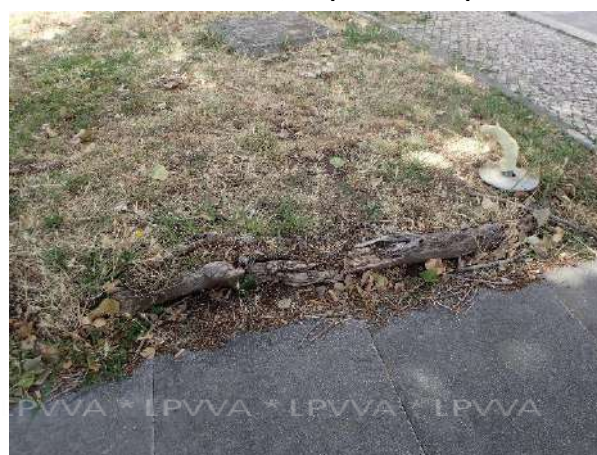
Fig. 4. Lesões com lenho exposto apodrecido na raiz.

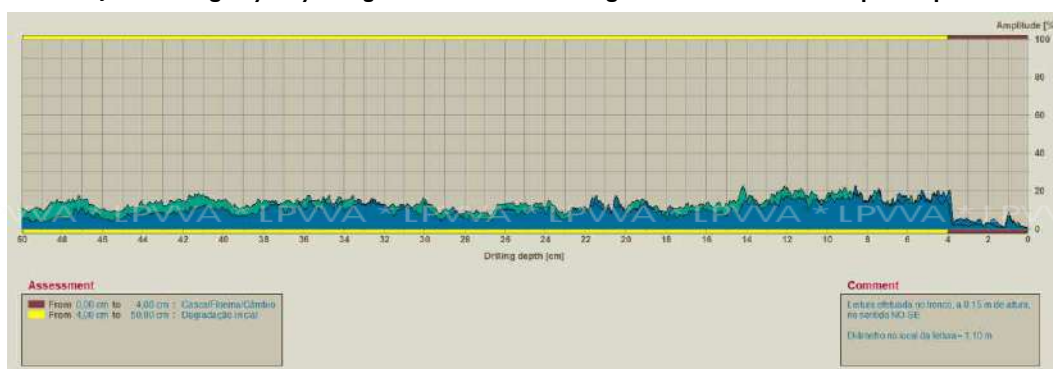
Fig. 5. Resistograma obtido no tronco do exemplar: a leitura foi realizada no colo e revela a existência de alterações no interior do lenho.

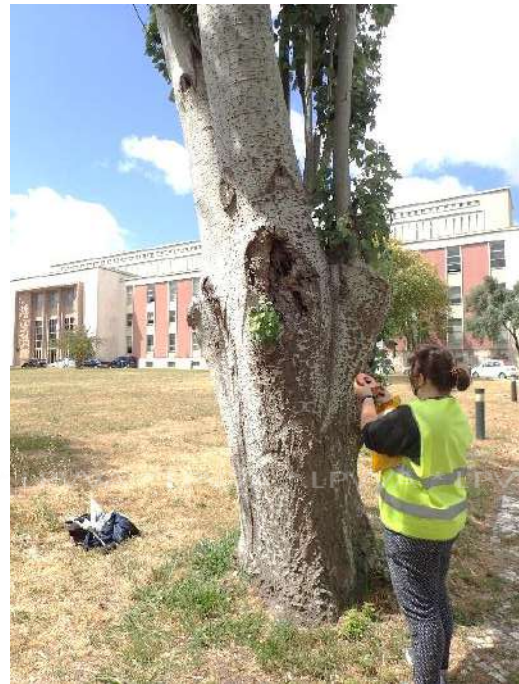
Fig. 2. Lesões com lenho exposto apodrecido nas pernadas.

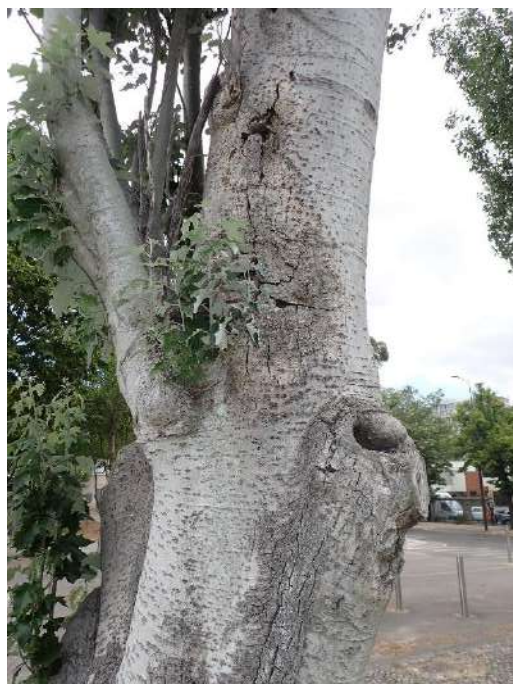
Fig. 3. Cancro provocado pelo fungo *Cytospora chrysosperma* no tronco.

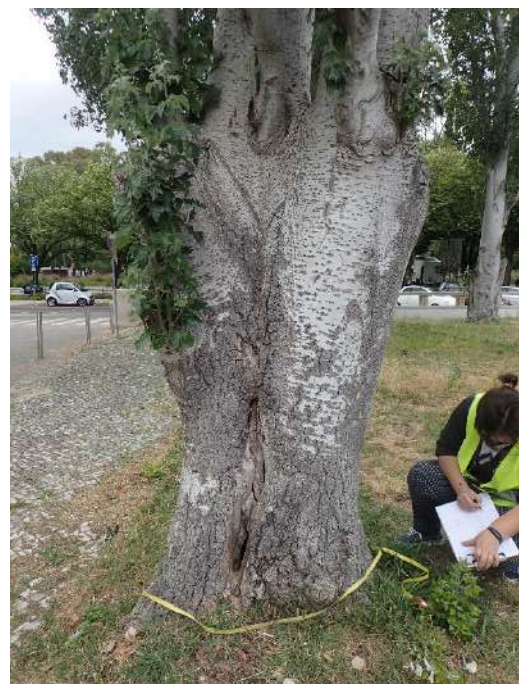
Fig. 4. Cavidade no tronco.

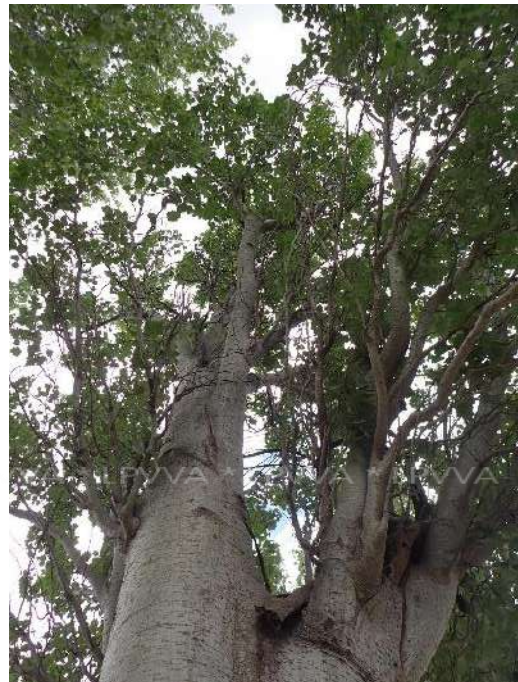
Fig. 2. Ramos secos.

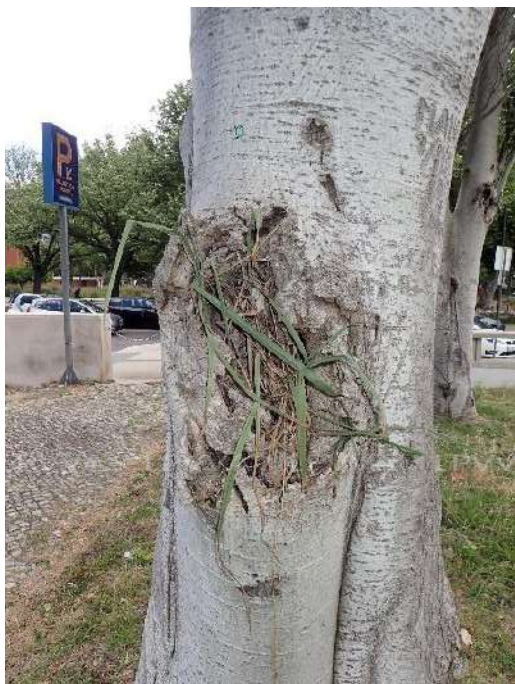
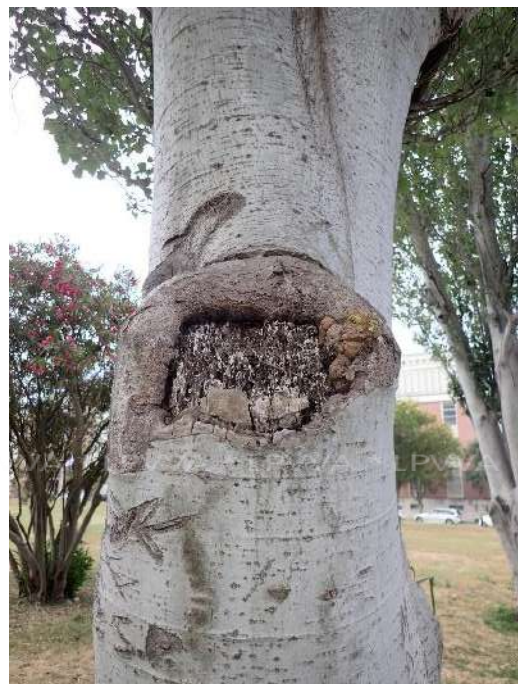
Fig. 3. Cavity no tronco e lesões com lenho exposto apodrecido no tronco

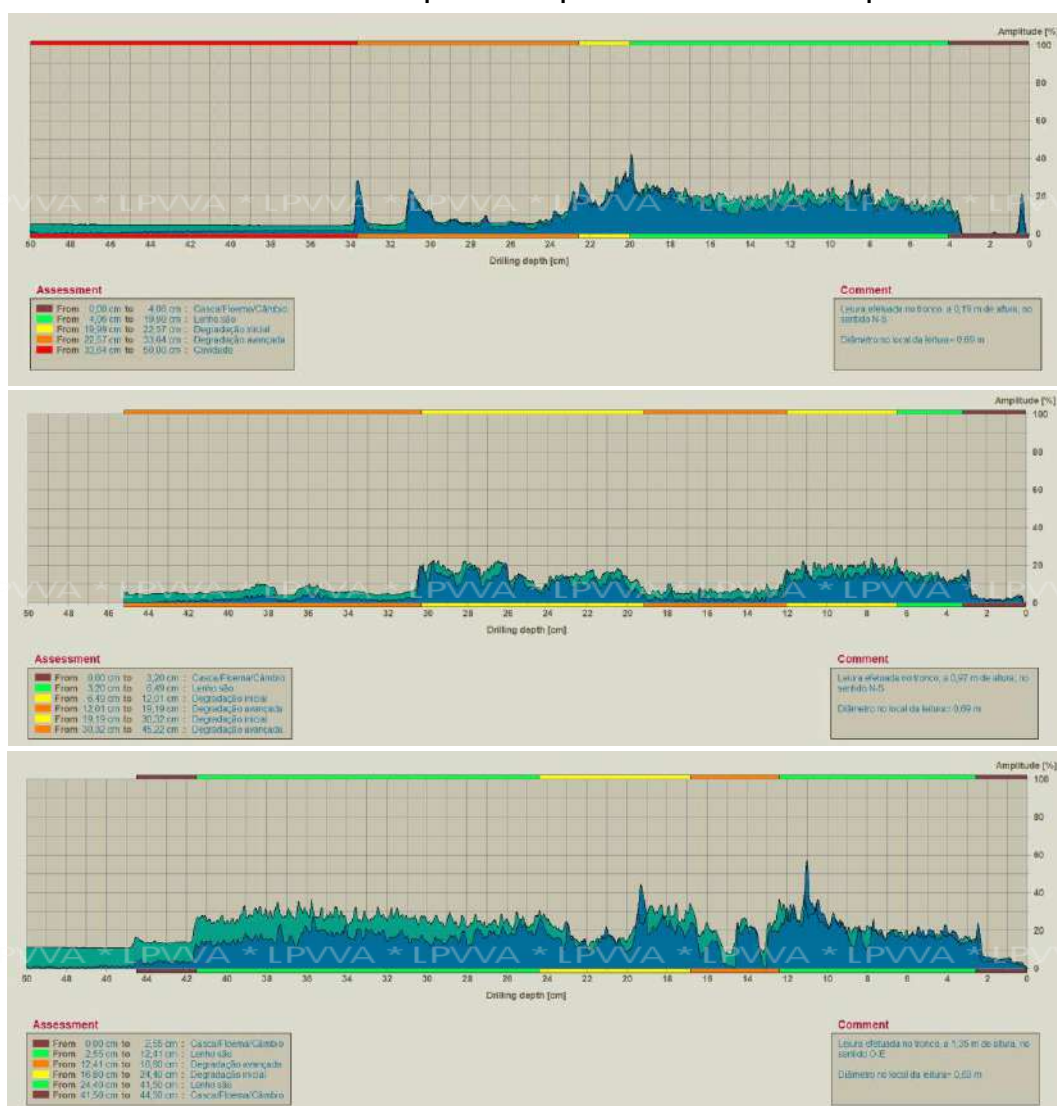
Fig. 4. Resistogramas obtidos no tronco do exemplar: as leituras foram realizadas a diferentes alturas do tronco e mostram que existe uma cavidade na base do tronco (A); as leituras B e C revelam uma maior extensão de concha de lenho-são residual à medida que se sobe ao longo do tronco.

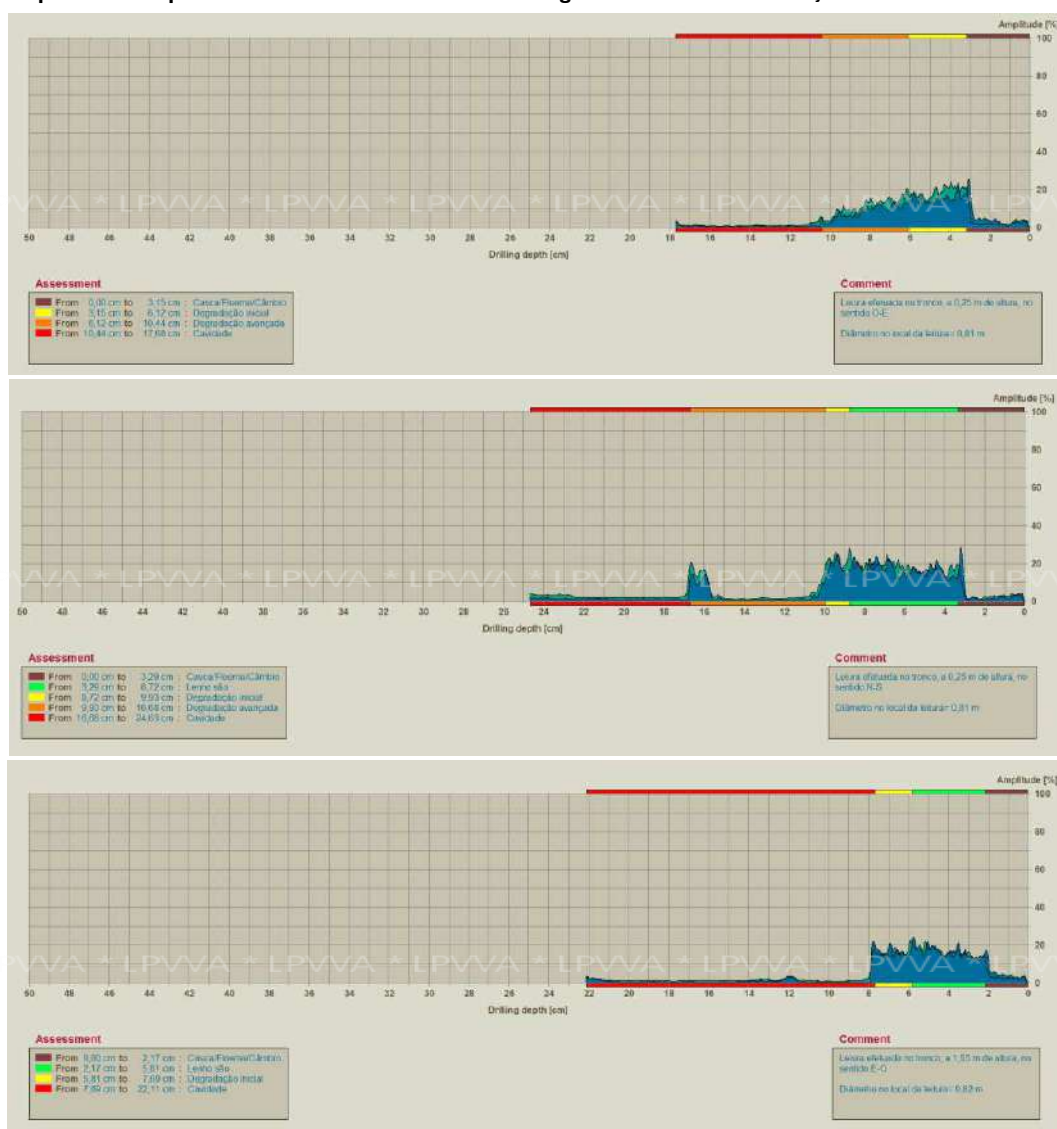
Fig. 3. Resistogramas obtidos no tronco do exemplar: as leituras foram realizadas a 1,55 m (C) e 0,25 m (A e B) de altura e revelam a existência de uma cavidade que se estende desde a base até, pelo menos, 1,55 m de altura no tronco, com uma concha de lenho-são rondando os 20% do diâmetro do tronco.
