Avenida Rainha D. Amélia

Medidas de Segurança e Redução do Perigo

AVENIDA RAINHA D. AMÉLIA – Medidas de Segurança e Redução do Perigo Diagnóstico e Medidas de Correção

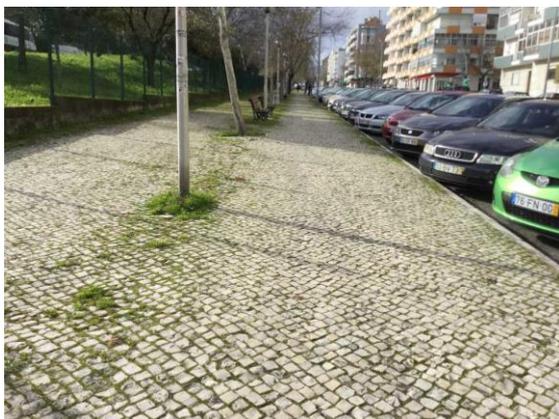
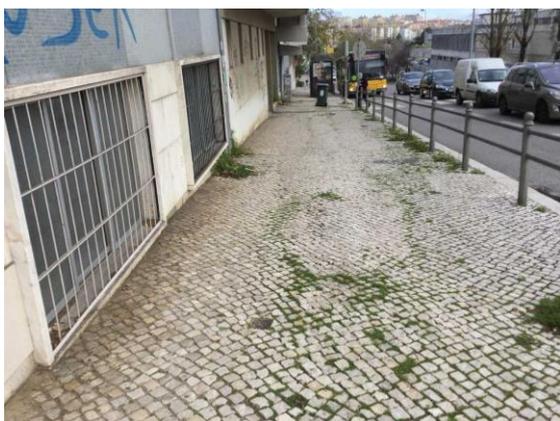
De um modo geral, os passeios deste troço têm larguras generosas apenas com alguns estrangulamentos pontuais produzidos pela colocação de objetos sobre o passeio, condicionando as larguras livres de passagem. De destacar, no entanto, as transições entre os passeios e as passeadeiras e alguns pavimentos de calçada grossa que causam maior dificuldade no seu uso.

Passeios lado Sul e lado Norte – larguras adequadas com alguns problemas no pavimento de calçada

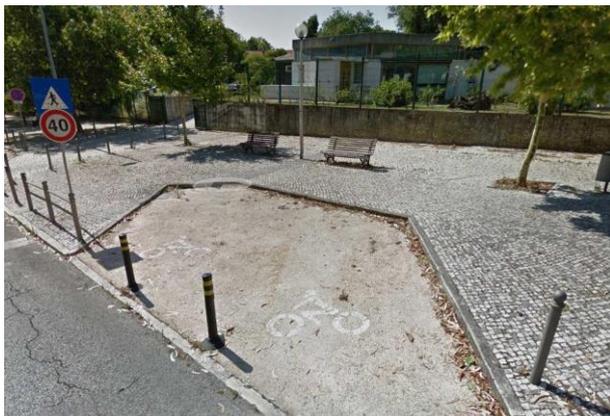
Bike Box sem uso aparente
Fonte: Google Maps

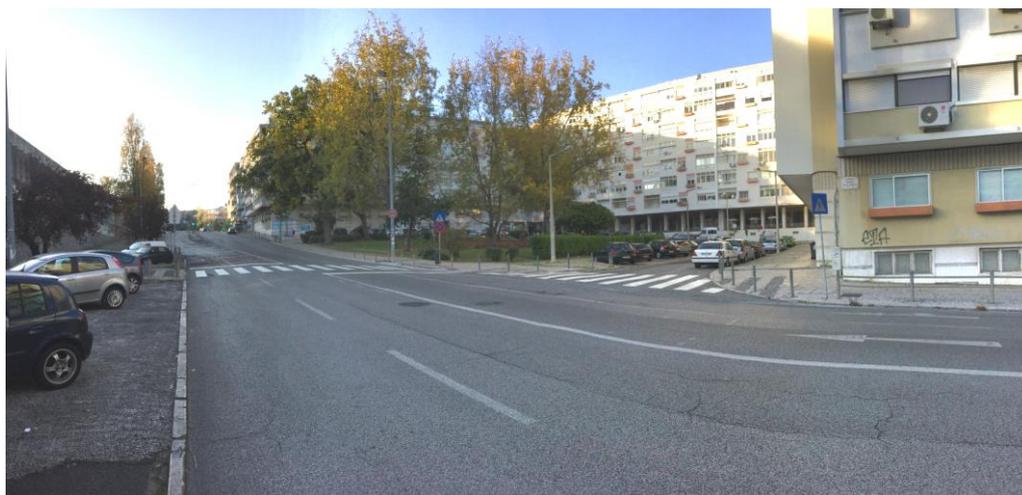
Com 4 faixas de trânsito automóvel a Avenida têm um perfil de rua muito “aberto” fator que induz potencialmente o excesso de velocidade e obrigando a distancias de atravessamento pedonal elevadas (superiores a 12 metros)

- Inclusão de ilhas-refúgio nas passadeiras existentes, que encurtam as distâncias de atravessamento e induziram uma redução na velocidade dos automóveis devido ao estreitamento sobretudo no sentido Oeste-Este;
- Sobrelevação das passadeiras paralelas à Avenida (na ligação às pracetas) quando o sentido é de saída;
- Encabeçamentos dos passeios forçando a redução dos raios de curvatura (raios maiores permitem mudanças de direção por parte dos veículos com maiores velocidades) e encurtando as distâncias de atravessamento nas passadeiras.

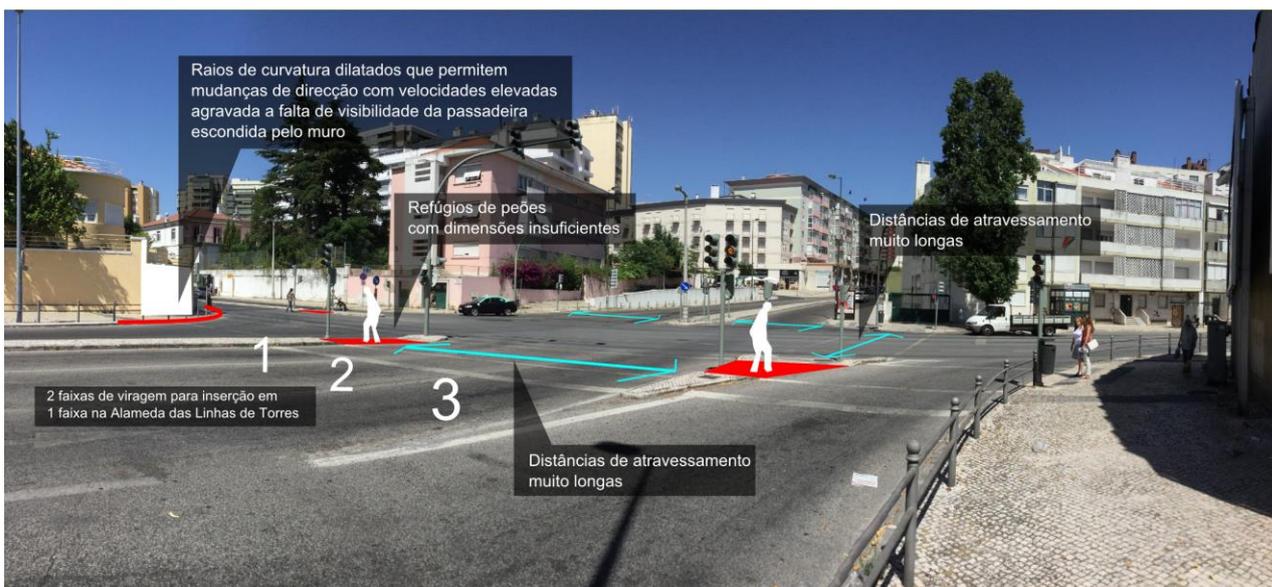
Cruzamento da Avenida Rainha D. Amélia com a Alameda das Linhas de Torres

- A. Foram observadas velocidades elevadas dos veículos nas mudanças de direção. Estas situações devem-se sobretudo as sobrelarguras existentes aos raios de curvatura dilatados. Atendendo a que 3 dos 7 atravessamentos pedonais são feitos em situação de verde “impuro”, as velocidades excessivas aumentam dramaticamente o risco destas passadeiras.
- B. As distâncias de atravessamento são elevadas, destacando-se as passadeiras da Avenida Rainha D. Amélia e o atravessamento da Alameda das Linhas de Torres (lado Sul do cruzamento) que atinge os 17 metros.
- C. Dimensão das Ilhas-refúgios é bastante reduzida não garantindo os mínimos exigidos pela legislação em vigor. Esta situação é agravada pelo fluxo elevado de veículos e viaturas pesadas (autocarros)

Atravessamentos longos em passadeiras marcadas pelo verde “impuro” e velocidades elevadas nas mudanças de direção

- Relativamente à intersecção Av. Dona Amélia/Alameda da Linha de Torres, recomenda-se, tendo em consideração a nova geometria proposta, manter a mesma sequência de fases, mas com a atualização dos tempos de verde para o peão.
- Relativamente ao atravessamento pedonal da Av. Rainha Dona Amélia, entre a Praça Rainha Santa e a R. Rainha Dona Luísa Gusmão, recomenda-se manter a mesma sequência de fases, com adaptação dos tempos de verde, em particular para a fase “peões a pedido” (com botoneira).

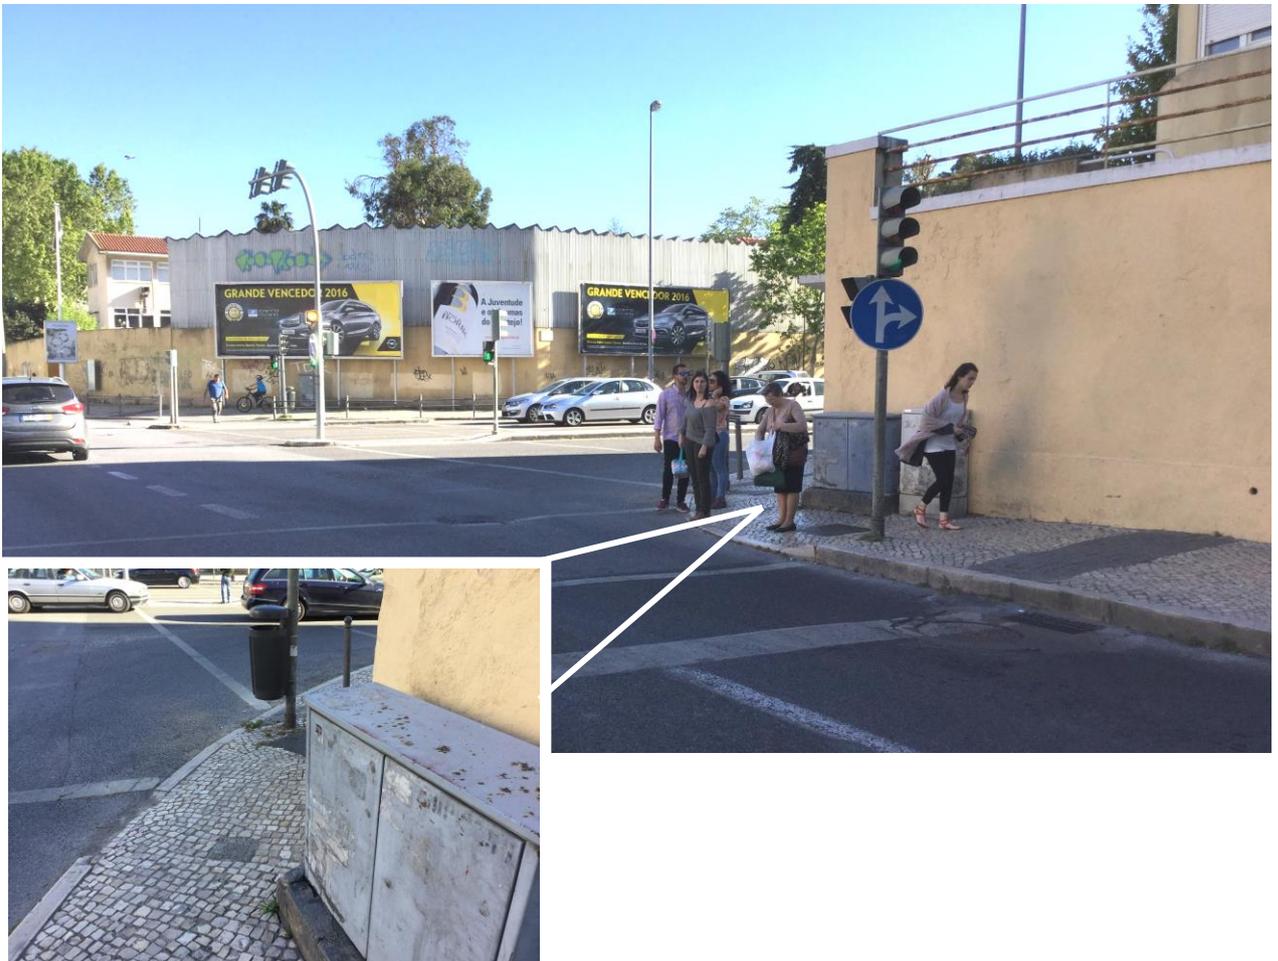
Passadeiras Cruzamento com Avenida Rainha D. Amélia

- A. Zona de espera para atravessamento é muito reduzida e ao mesmo tempo limitada por elementos de espaço público (armários técnicos, semáforos e papeleiras), tornando o espaço insuficiente para acumular peões em segurança;
- B. Raios de curvatura muito dilatados que permite a viragem à direita com velocidade excessiva;
- C. A existência de um muro impede a visibilidade dos peões que se preparam para atravessar na direção Norte-Sul avançando com o verde “impuro” (com conflito autorizado com a circulação automóvel).

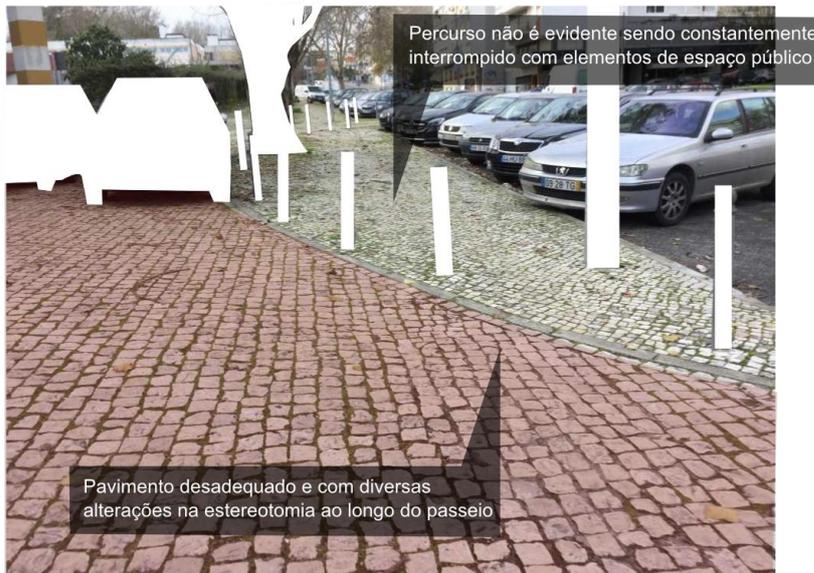
Passeio lado Sul da Avenida Rainha D. Amélia

- A. A continuidade do passeio é constantemente interrompida nos acessos rodoviários aos edifícios. Estas interrupções são sobretudo ocasionadas pela colocação de pilaretes que não salvaguardam o percurso pedonal, mas também pelo estacionamento ilegal contíguo aos limites dos acessos;
- B. O pavimento do passeio tem diversos troços com calçada grossa, que devido às dimensões dos cubos e estado de conservação provocam muitos ressaltos nas juntas. Aliando a este aspeto, a existência de diversas guias e lancis de enquadramentos dos acessos torna o conjunto do percurso desconfortável e em alguns casos de difícil progressão para indivíduos com mobilidade mais condicionada (que se deslocam de cadeiras de rodas ou que façam uso de bengalas e andarilhos).

Diversos obstáculos e descontinuidades inviabilizam uma progressão fluída pelo percurso pedonal

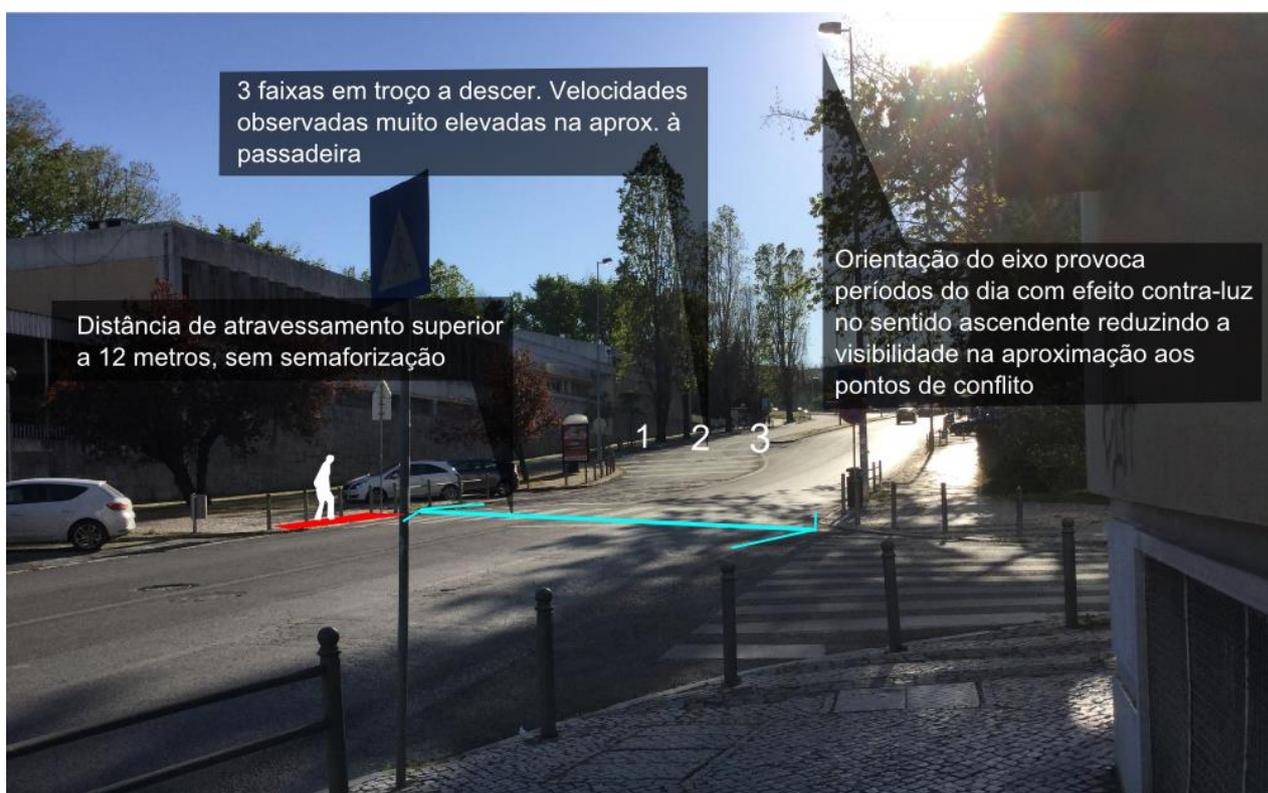
Passadeira no Topo da Avenida Rainha D. Amélia

- A. Esta passadeira está localizada num ponto muito próximo (cerca de 100m) do Cruzamento da Avenida Rainha D. Amélia com a Avenida Padre Cruz (Nível 2 na hierarquia viária), tendo sido observadas velocidades muito elevadas na aproximação dos veículos com origem nesta última;
- B. Não sendo semaforizada, o atravessamento de peões neste local é muito reduzido pois são muito poucos os veículos que cedem passagem neste local, devido sobretudo à velocidade com que chegam a este ponto;
- C. Adicionalmente todo este troço da Avenida está em contraluz uma boa parte do período da tarde dificultando bastante a visibilidade dos veículos sentido ascendente contribuindo ainda mais para a insegurança deste atravessamento.

A proximidade à Avenida Padre Cruz (nível 2 na hierarquia viária) e a largura da faixa de rodagem são factores que podem justificar as velocidades elevadas observadas.

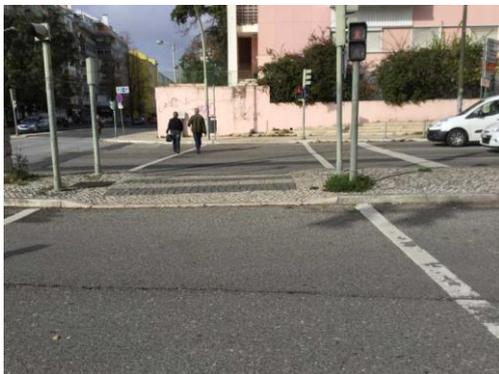
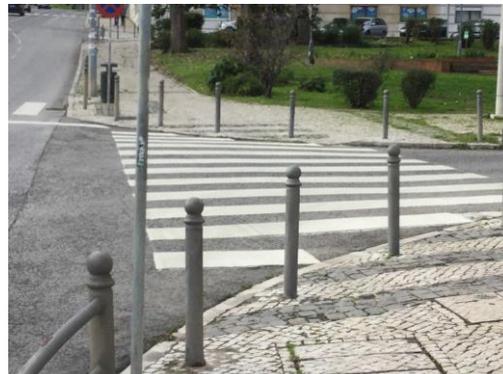
- Passagens de Peões não adaptadas, incluindo diversas situações de incumprimento como rebaixamentos com ressaltos elevados, refúgios com dimensões insuficientes, sumidouros e balizadores colocados em zonas de passagem, entre outros;

Rebaixamentos nas passeadeiras com ressaltos elevados

- Garantia do “ressalto zero” que consiste na eliminação de ressalto nas transições entre os passeios e as passadeiras. Para este objetivo são utilizadas medidas como o rebaixamento adequado dos passeios ou a sobrelevação de passadeiras;

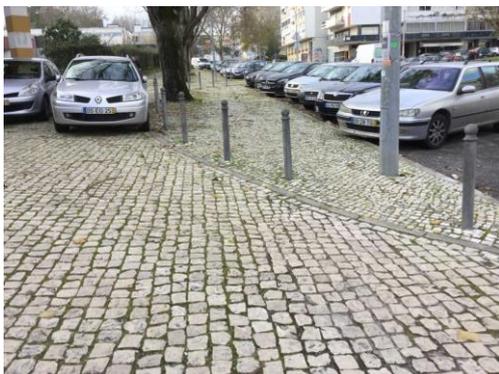
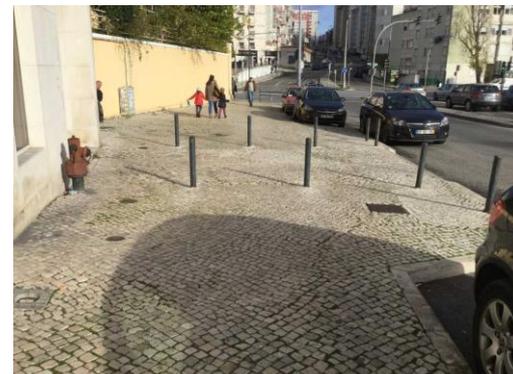
- Implantação desordenada ou desadequada de objetos com especial destaque para balizadores que protegem acessos a garagens mas que são ao mesmo tempo obstáculos na passagem pedonal;

Implantação desordenada ou desadequada de objetos

- Remoção ou realocização de objetos que estejam implantados nas zonas de acesso e manobra das passadeiras com destaque;
- Inclusão dos componentes de acessibilidade como faixas de alerta, guias de encaminhamento e superfícies de maior contraste.

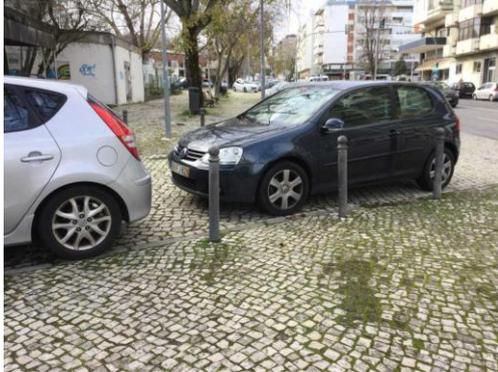
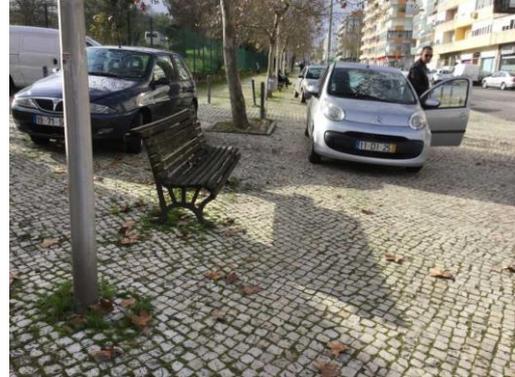
- Estacionamento ilegal sobre os passeios observado de forma persistente no lado Sul da Avenida sobretudo ao longo dos acessos de serviço dos equipamentos existentes, constituindo no entanto barreiras ao percurso pedonal

Estacionamento nos passeios

- As propostas de reordenamento dos passeios e bolsas de estacionamento permitiram o aumento da oferta de lugares de estacionamento igualando o número atual de lugares de estacionamento somado ao número de veículos observados em contravenção. Em anexo é apresentado uma tabela com a oferta existente e proposta;
- Complementarmente como medida preventiva e dissuasora propõe-se a instalação de pilaretes em todas as superfícies pedonais onde seja possível o estacionamento em situação irregular.
