CÂMARA MUNICIPAL DE LISBOA

Inspeção do Passadiço da Doca dos Olivais

MEMÓRIA DESCRITIVA

As Inspeções Subaquática e Visual decorreram nos dias 26 e 27 de Abril de 2016.

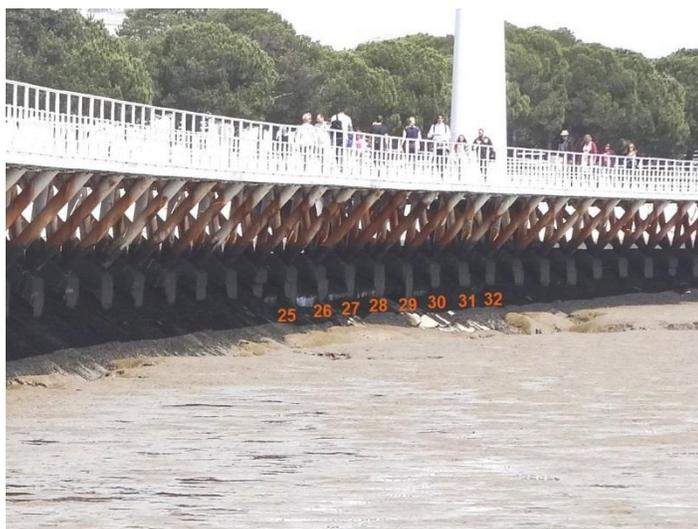
Figura 5 – Vista da face exterior do dique, entre os maciços 25 e 32.

A escorrência de água sobre o coroamento do dique durante a baixa-mar, provocou a destruição parcial da protecção em rampa existente no lado exterior. No entanto, essa situação não põe em causa a segurança estrutural do dique.

- Reconstrução da protecção em pedra no lado exterior do dique – 200 m²

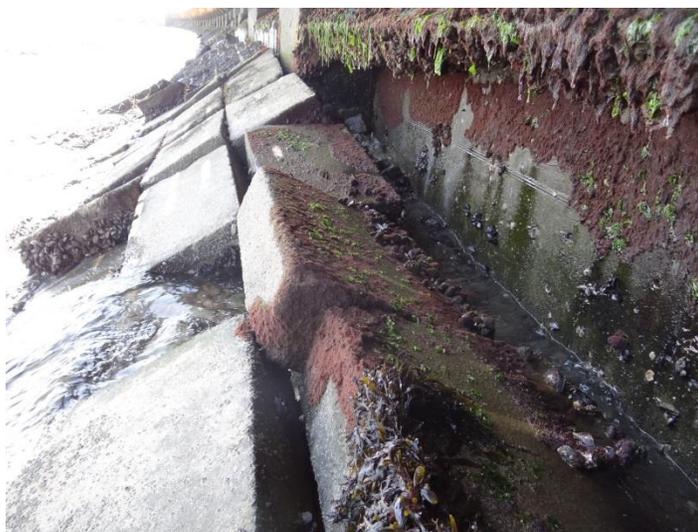
Figura 6 – Pormenor da face exterior do dique, entre os maciços 29 e 30.

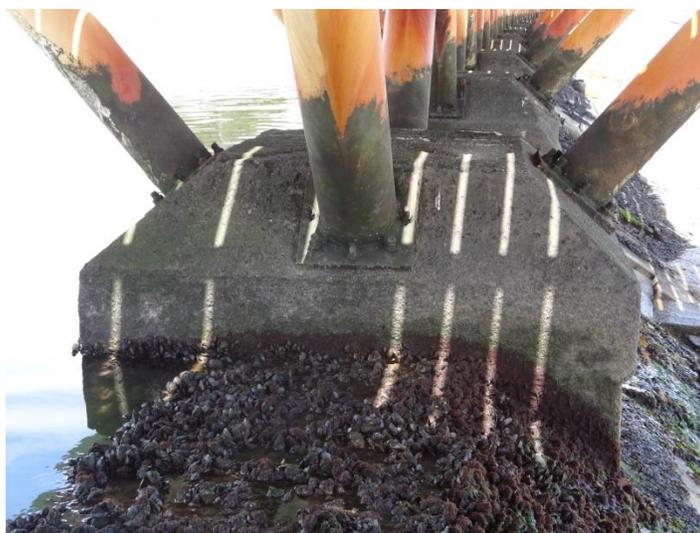
Os maciços de betão armado que suportam a estrutura metálica estão em bom estado. Não foram detectadas quaisquer fissuras ou anomalias relevantes nestes elementos.

Figura 7 – Vista de um dos maciços de apoio da estrutura.

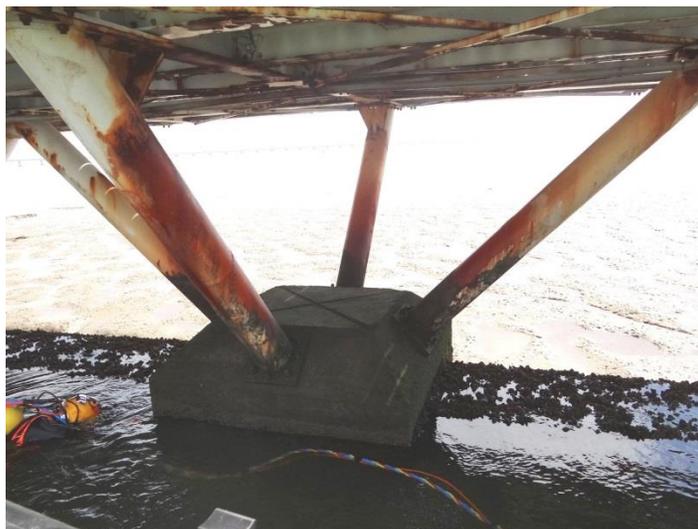
De uma forma geral, estes elementos estão em bom estado. As manchas acastanhadas existentes nestes perfis devem-se, na sua grande maioria, à escorrência de água a partir do tabuleiro com arrastamento de produtos da corrosão da estrutura metálica. Porém, as chapas de fixação destes elementos aos maciços também apresentam alguma corrosão, pelo que recomendamos a sua decapagem e aplicação de nova protecção anticorrosiva.

Figura 8 – Vista dos perfis tubulares de apoio da estrutura.

- Decapagem e pintura - geral

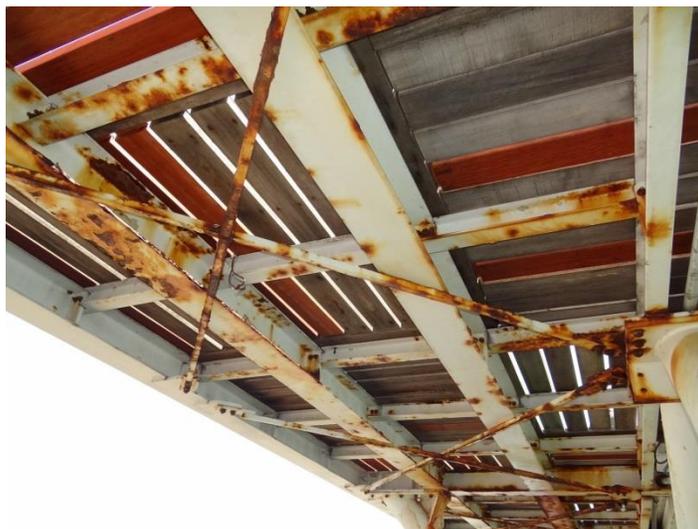
Todos os elementos da estrutura do tabuleiro metálico apresentam corrosão. A falta de manutenção periódica, e a agressividade ambiental da zona onde a obra se insere, estão na origem desta situação.

Apenas será possível fazer uma avaliação mais rigorosa do grau de corrosão e da perda de secção em alguns elementos através da realização de decapagem. No entanto, numa primeira avaliação visual, pensamos que não será necessária a substituição de nenhum elemento estrutural do tabuleiro metálico.

Figura 9 – Vista inferior do tabuleiro metálico.

- Decapagem e pintura - geral

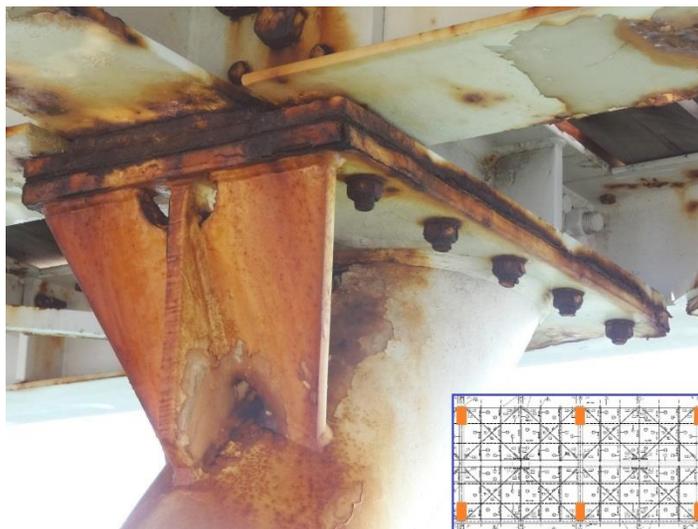
Figura 10 – Pormenor de uma ligação do tipo 1.

De uma forma geral, todas as ligações do tabuleiro metálico apresentam corrosão acentuada. A falta de manutenção periódica, e a agressividade ambiental da zona onde a obra está inserida, estão na origem desta situação.

Nos elementos de fixação (porcas e parafusos) de menor diâmetro, a perda de secção resultante da corrosão assume maior expressão, pelo que recomendamos a substituição da totalidade destes elementos (excepto nas ligações do tipo 3 e 4).

- Substituição dos elementos de fixação - geral

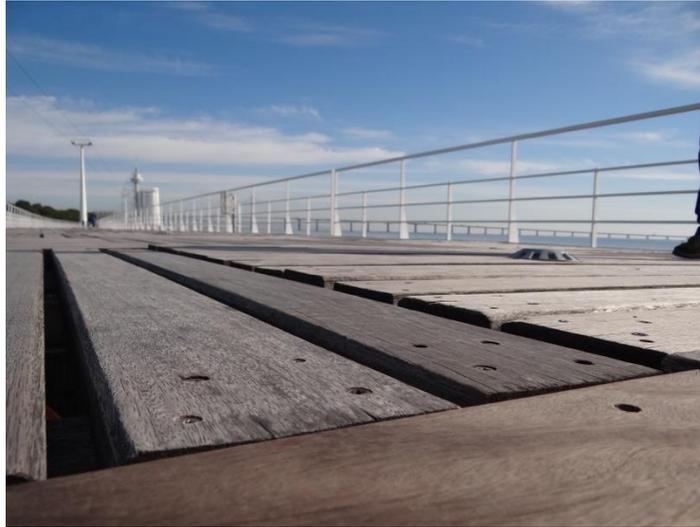
Os painéis que revestem o passadiço apresentam alguma degradação. A falta de tratamento da madeira estará na origem do seu ressequimento e conseqüente encurvadura.

Alguns dos painéis de madeira estão soltos e empenados, provocando desníveis relativos da ordem de 1 a 2 cm. Estes desníveis poderão provocar alguma insegurança e desconforto entre os utilizadores do passadiço.

Figura 16 – Pormenor de desnível no revestimento de madeira.

Assim, recomendamos a substituição dos painéis de madeira que estão mais encurvados e apresentam maiores desníveis, e a manutenção periódica destes elementos.

- Substituição dos painéis desnivelados – cerca de 20% do total

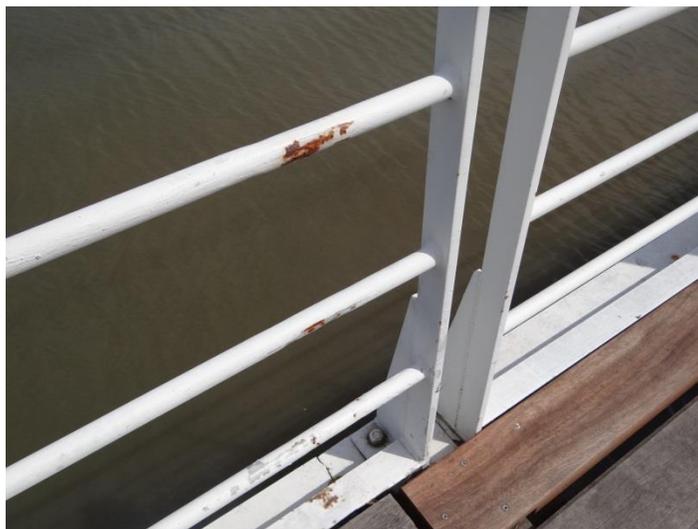
De uma forma geral, os guarda-corpos estão em boas condições. No entanto, existem algumas zonas de corrosão pontual.

Não foi detectada nenhuma situação que possa por em perigo os utilizadores do passadiço.

Figura 17 – Pormenor dos guarda-corpos.

- Aplicação de protecção anticorrosiva – 20% da área total

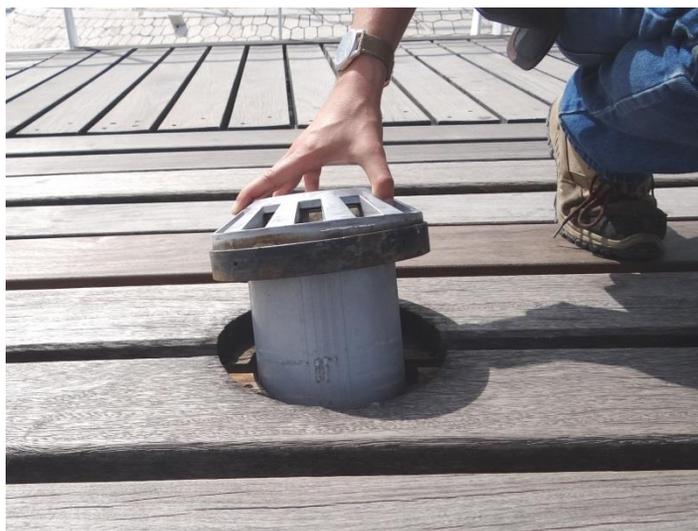
Apesar de terem uma função decorativa, estes elementos podem representar algum perigo para as pessoas que circulam sobre a obra, pois estão soltos. Recomendamos a colocação dos parafusos de fixação em falta.

Figura 18 – Pormenor dos focos de iluminação.

- Colocação dos elementos de fixação em falta - geral

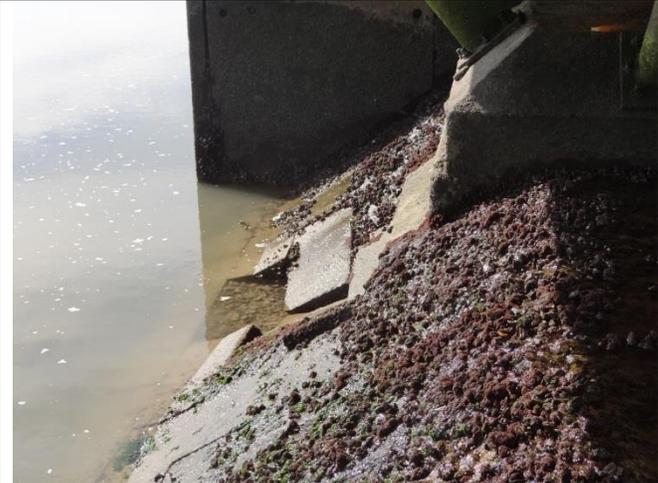
<p>Localização: Face exterior do dique, junto ao maciço P1.</p> <p>Descrição: Abatimento parcial da protecção em pedra.</p> <p>Medidas de actuação: Reconstrução da protecção em rampa de pedra.</p>

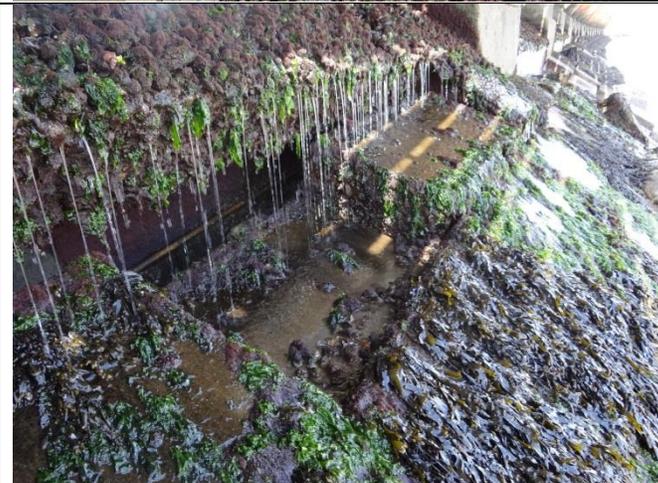
<p>Localização: Face exterior do dique, entre os maciços P25 e P26.</p> <p>Descrição: Derrocada parcial da protecção em pedra, devido à erosão provocada pela escorrência de água. No entanto, a parede do dique, em betão armado, está em bom estado.</p> <p>Medidas de actuação: Reconstrução da protecção em rampa de pedra.</p>

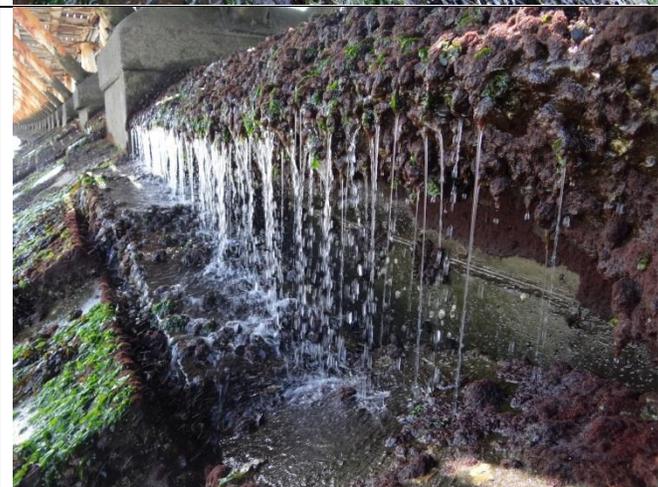
<p>Localização: Face exterior do dique, entre os maciços P26 e P27.</p> <p>Descrição: Derrocada parcial da protecção em pedra, devido à erosão provocada pela escorrência de água. No entanto, a parede do dique, em betão armado, está em bom estado.</p> <p>Medidas de actuação: Reconstrução da protecção em rampa de pedra.</p>

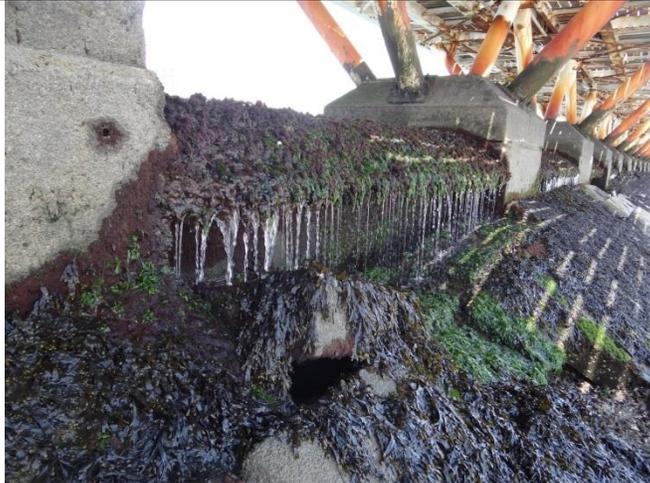
Localização: Face exterior do dique, entre os maciços P27 e P28.
	Descrição: Derrocada parcial da protecção em pedra, devido à erosão provocada pela escorrência de água. No entanto, a parede do dique, em betão armado, está em bom estado.
	Medidas de actuação: Reconstrução da protecção em rampa de pedra.

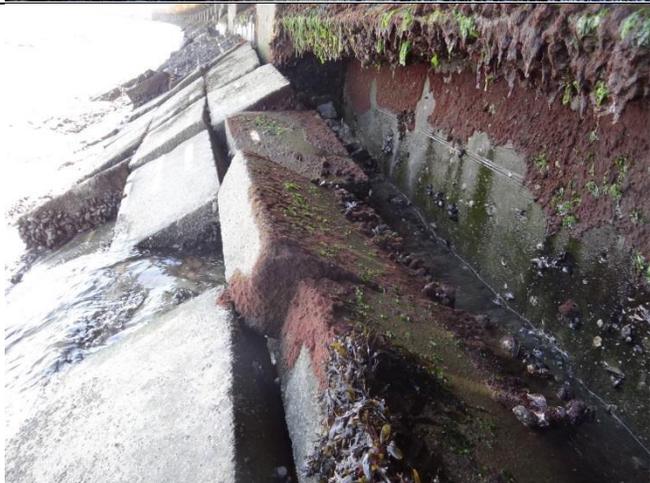
Localização: Face exterior do dique, entre os maciços P29 e P30.
	Descrição: Derrocada parcial da protecção em pedra, devido à erosão provocada pela escorrência de água. No entanto, a parede do dique, em betão armado, está em bom estado.
	Medidas de actuação: Reconstrução da protecção em rampa de pedra.

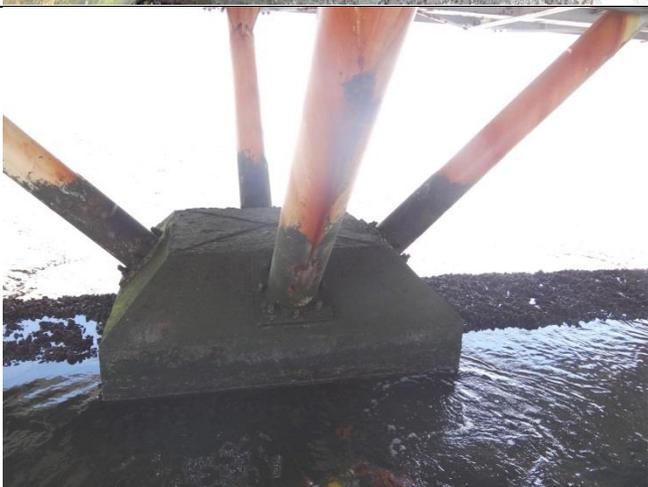
<p>Localização: Maciço P17.</p> <p>Descrição: O maciço está em boas condições.</p> <p>Medidas de actuação:</p>

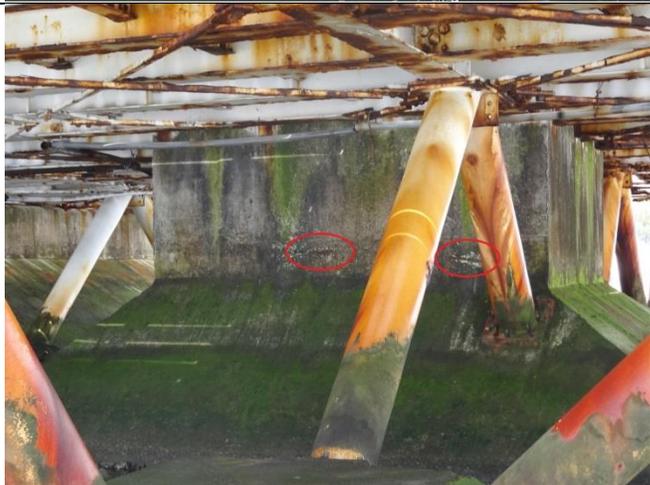
Localização:
	Maciço Central no módulo 14.
	Descrição:
	Observa-se exposição pontual de armadura em zonas com falta de recobrimento.
	Medidas de actuação:
	Saneamento do betão, limpeza das armaduras, e reposição do recobrimento com argamassa de baixa retracção.

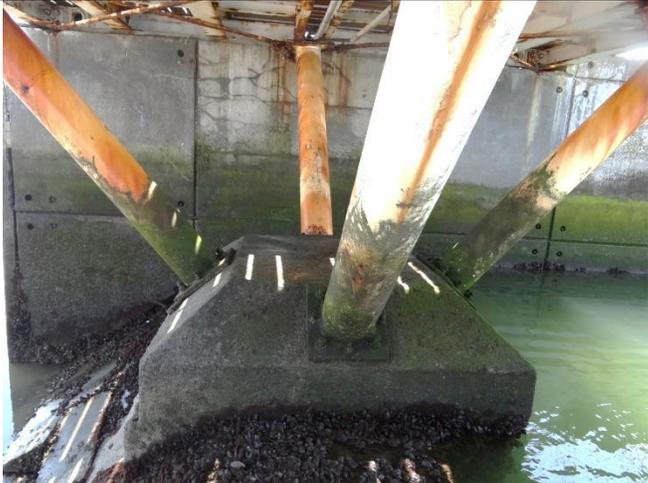
Localização:
	Diagonais do maciço P1.
	Descrição:
	Corrosão superficial e marcas de escorrência com arrastamento de produtos da corrosão a partir do tabuleiro.

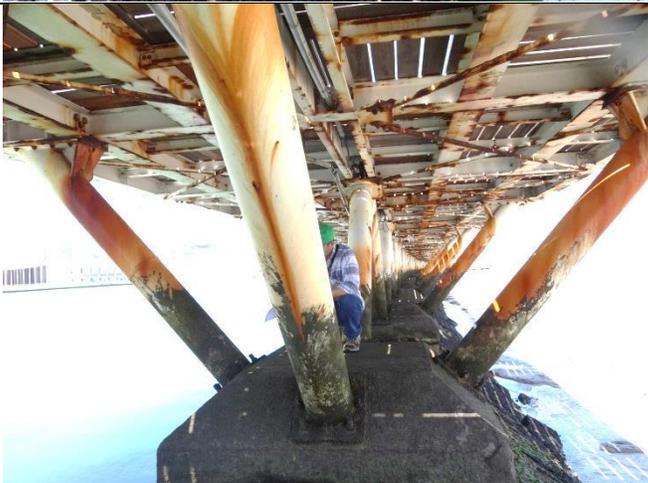
Localização:
	Diagonais do maciço P3.
	Descrição:
	Corrosão superficial e marcas de escorrência com arrastamento de produtos da corrosão a partir do tabuleiro.

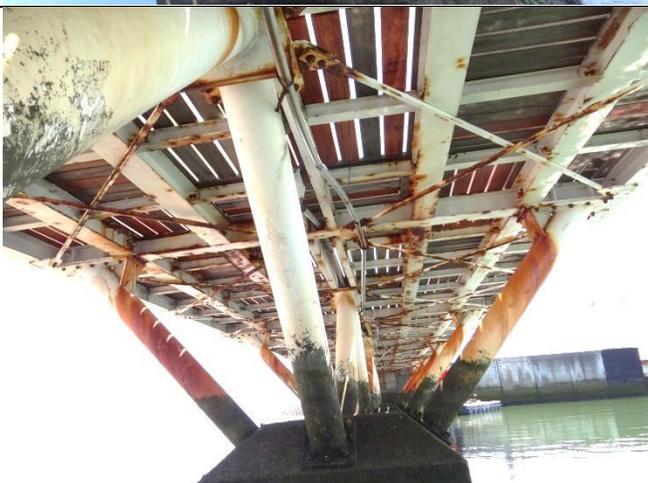
Localização:
	Diagonais do maciço P5.
	Descrição:
	Corrosão superficial e marcas de escorrência com arrastamento de produtos da corrosão a partir do tabuleiro.
Medidas de actuação:	
Decapagem e pintura.

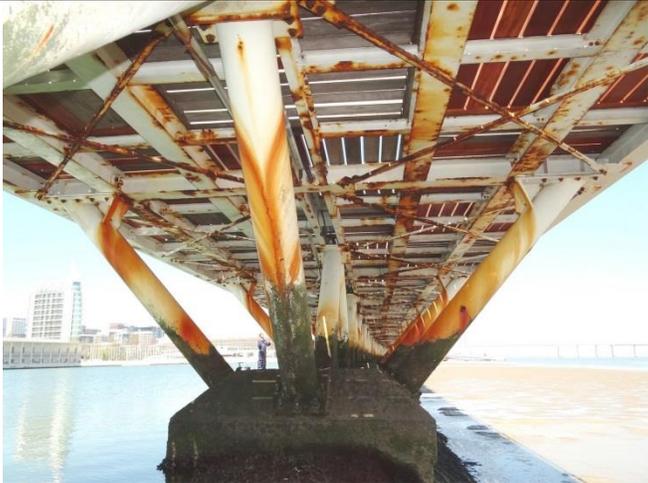
Localização:
	Diagonais do maciço P7.
	Descrição:
	Corrosão superficial e marcas de escorrência com arrastamento de produtos da corrosão a partir do tabuleiro.

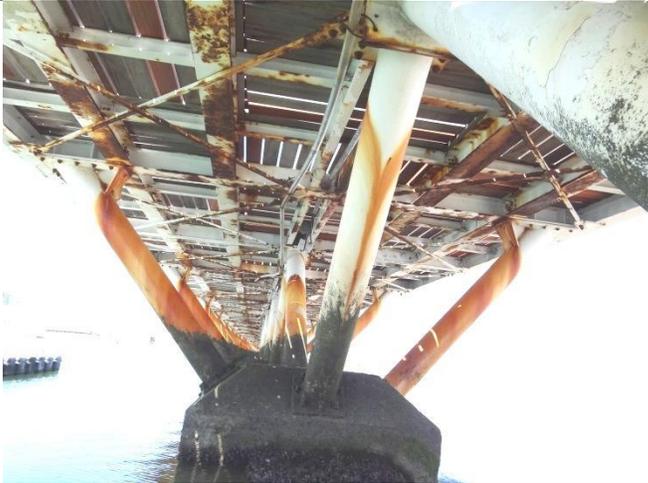
Localização:
	Diagonais do maciço P9.
	Descrição:
	Corrosão superficial e marcas de escorrência com arrastamento de produtos da corrosão a partir do tabuleiro.

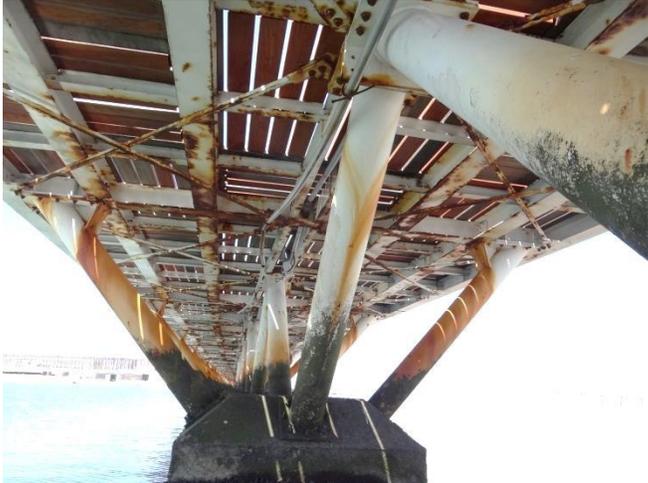
Localização:
	Diagonais do maciço P11.
	Descrição:
	Corrosão superficial e marcas de escorrência com arrastamento de produtos da corrosão a partir do tabuleiro.
Medidas de actuação:	
Decapagem e pintura.

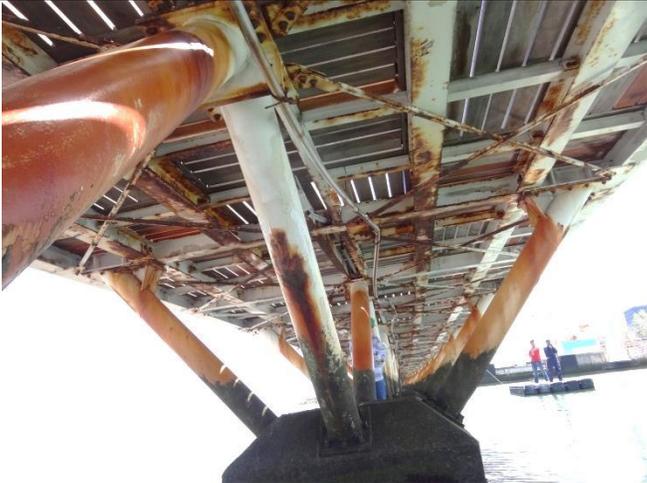
Localização:
	Diagonais do maciço P13.
	Descrição:
	Corrosão superficial e marcas de escorrência com arrastamento de produtos da corrosão a partir do tabuleiro.

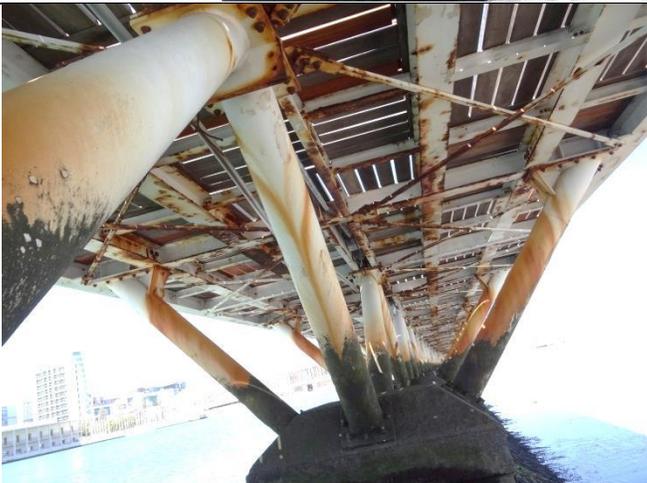
Localização:
	Diagonais do maciço P15.
	Descrição:
	Corrosão superficial e marcas de escorrência com arrastamento de produtos da corrosão a partir do tabuleiro.

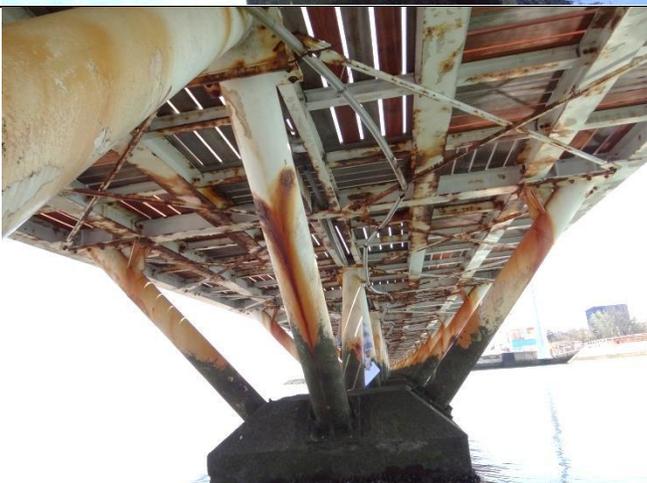
Localização:
	Diagonais do maciço P17.
	Descrição:
	Corrosão superficial e marcas de escorrência com arrastamento de produtos da corrosão a partir do tabuleiro.
Medidas de actuação:	
Decapagem e pintura.

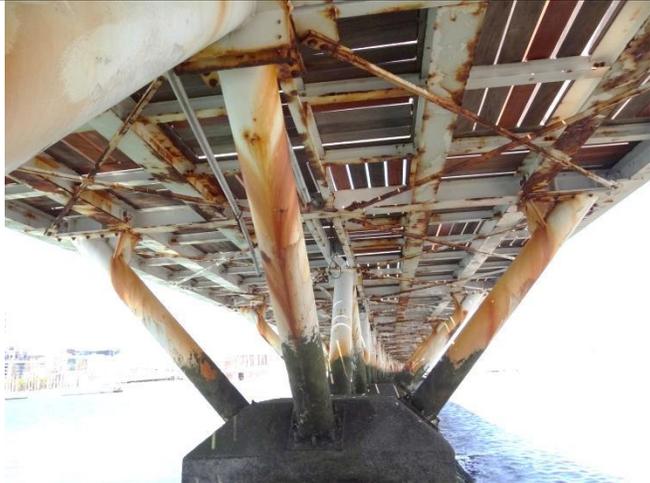
Localização:
	Diagonais do maciço P19.
	Descrição:
	Corrosão superficial e marcas de escorrência com arrastamento de produtos da corrosão a partir do tabuleiro.
	Medidas de actuação:
	Decapagem e pintura.

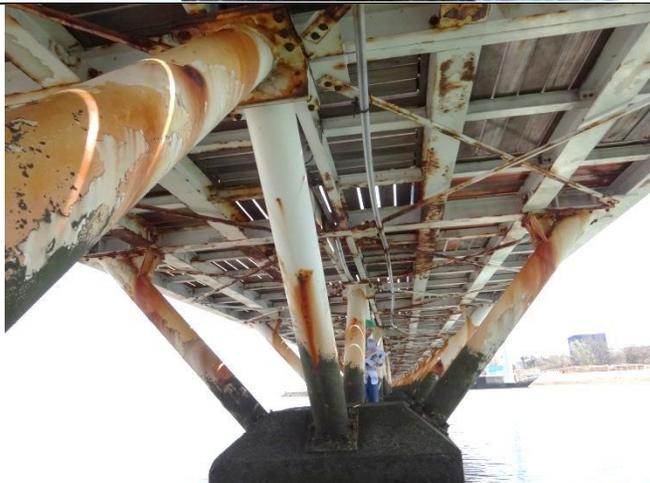
Localização:
	Diagonais do maciço P21.
	Descrição:
	Corrosão superficial e marcas de escorrência com arrastamento de produtos da corrosão a partir do tabuleiro.
	Medidas de actuação:
	Decapagem e pintura.

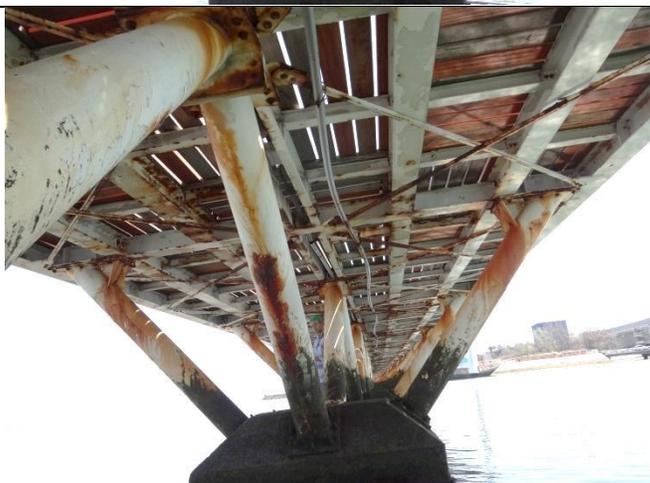
Localização:
	Diagonais do maciço P23.
	Descrição:
	Corrosão superficial e marcas de escorrência com arrastamento de produtos da corrosão a partir do tabuleiro.
	Medidas de actuação:
	Decapagem e pintura.

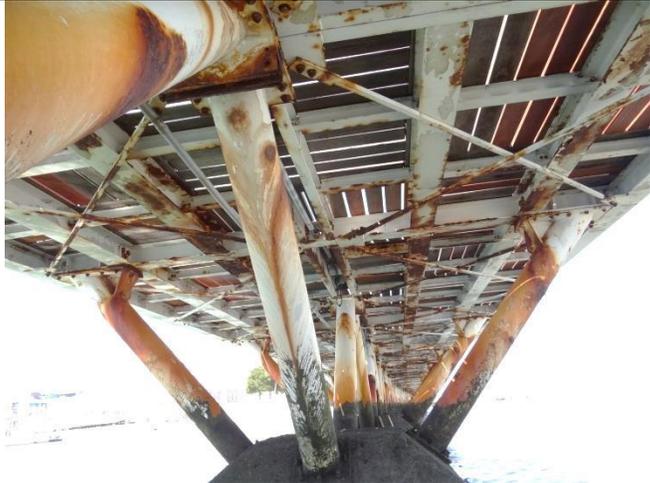
Localização:
	Diagonais do maciço P25.
	Descrição:
	Corrosão superficial e marcas de escorrência com arrastamento de produtos da corrosão a partir do tabuleiro.

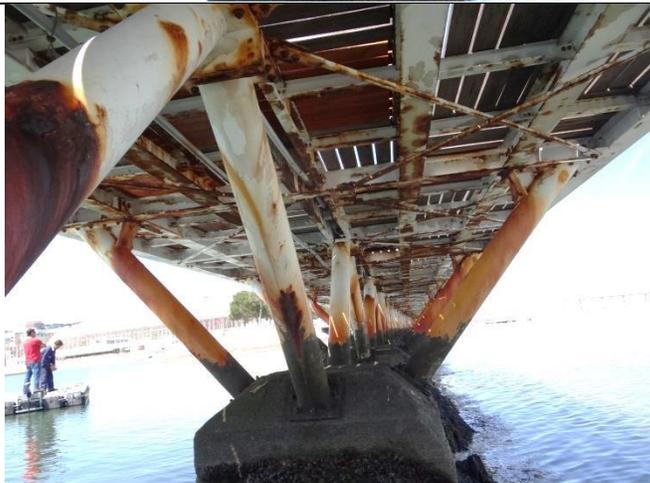
Localização:
	Diagonais do maciço P27.
	Descrição:
	Corrosão superficial e marcas de escorrência com arrastamento de produtos da corrosão a partir do tabuleiro.

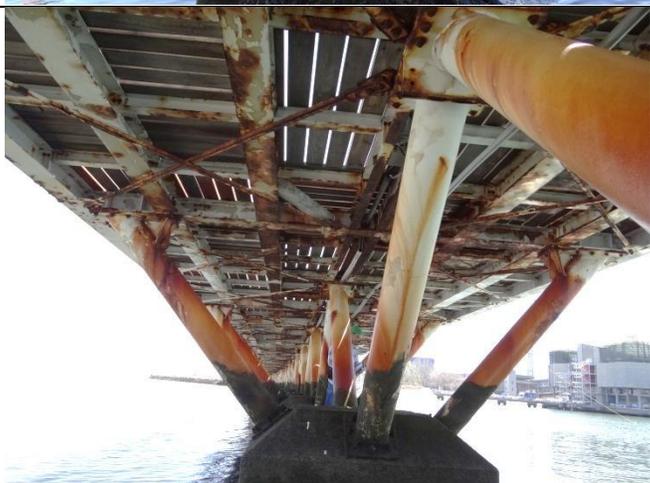
Localização:
	Diagonais do maciço P29.
	Descrição:
	Corrosão superficial e marcas de escorrência com arrastamento de produtos da corrosão a partir do tabuleiro.
	Medidas de actuação:
	Decapagem e pintura.

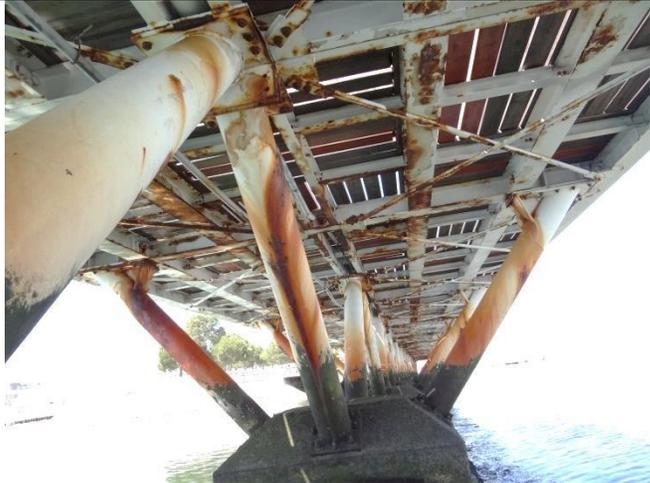
Localização:
	Diagonais do maciço P31.
	Descrição:
	Corrosão superficial e marcas de escorrência com arrastamento de produtos da corrosão a partir do tabuleiro.
Medidas de actuação:	
Decapagem e pintura.

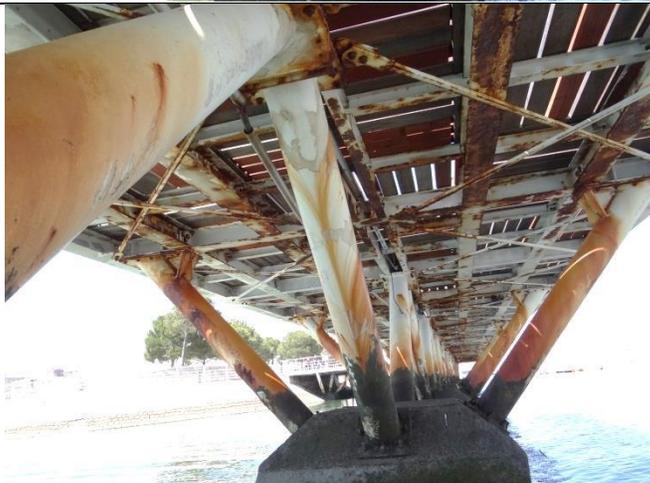
Localização:
	Diagonais do maciço P33.
	Descrição:
	Corrosão superficial e marcas de escorrência com arrastamento de produtos da corrosão a partir do tabuleiro.
Medidas de actuação:	
Decapagem e pintura.

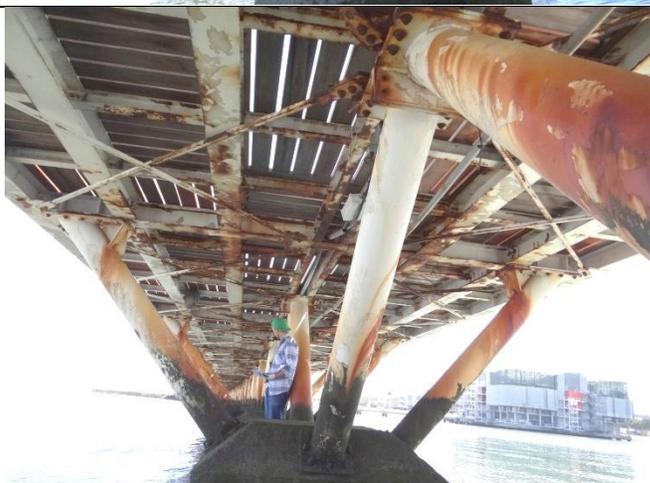
Localização:
	Diagonais do maciço P35.
	Descrição:
	Corrosão superficial e marcas de escorrência com arrastamento de produtos da corrosão a partir do tabuleiro.
Medidas de actuação:	
Decapagem e pintura.

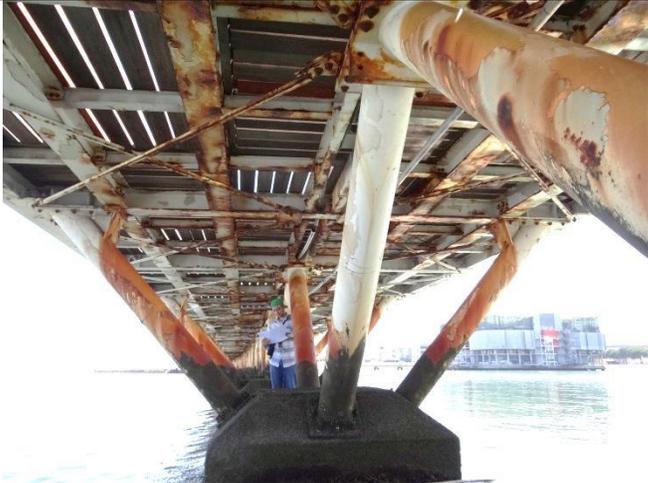
Localização:
	Diagonais do maciço P37.
	Descrição:
	Corrosão superficial e marcas de escorrência com arrastamento de produtos da corrosão a partir do tabuleiro.

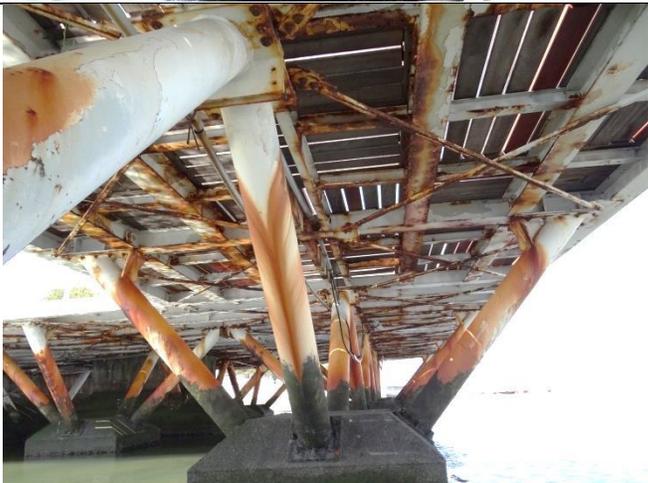
Localização:
	Diagonais do maciço P39.
	Descrição:
	Corrosão superficial e marcas de escorrência com arrastamento de produtos da corrosão a partir do tabuleiro.

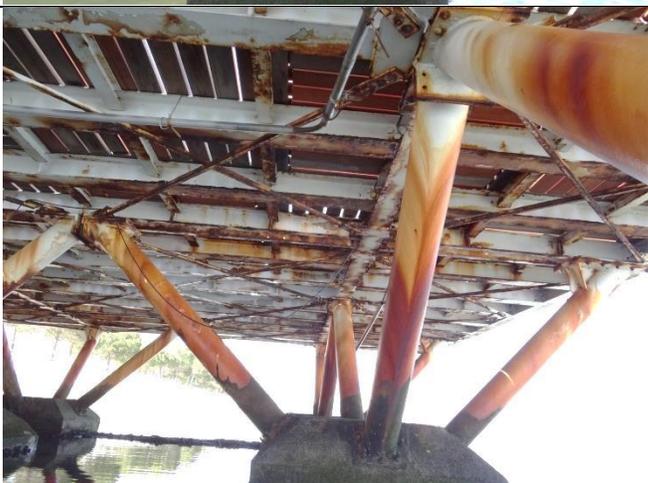
Localização:
	Diagonais do maciço P41.
	Descrição:
	Corrosão superficial e marcas de escorrência com arrastamento de produtos da corrosão a partir do tabuleiro.
Medidas de actuação:	
Decapagem e pintura.

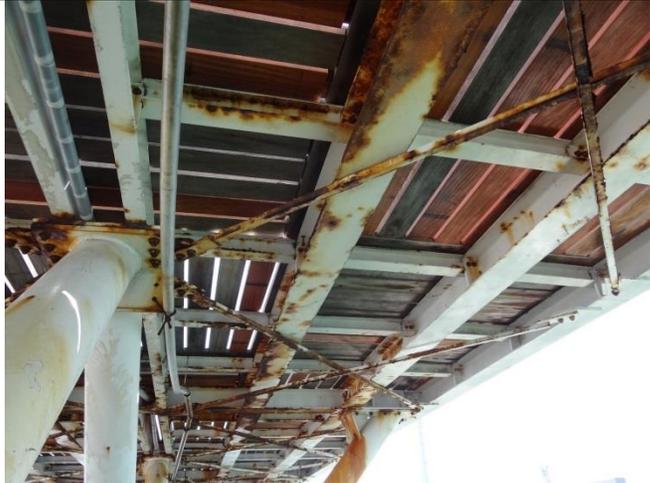
<p>Localização: Vista da face inferior do tabuleiro metálico no módulo 4.</p>
	<p>Descrição: Corrosão generalizada das longarinas, travessas e diagonais de contraventamento.</p>
	<p>Medidas de actuação: Decapagem e pintura.</p>

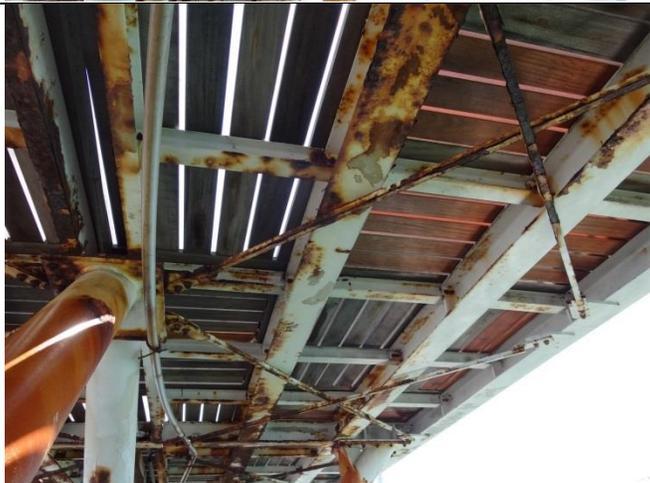
<p>Localização: Vista da face inferior do tabuleiro metálico no módulo 5.</p>
	<p>Descrição: Corrosão generalizada das longarinas, travessas e diagonais de contraventamento.</p>
	<p>Medidas de actuação: Decapagem e pintura.</p>

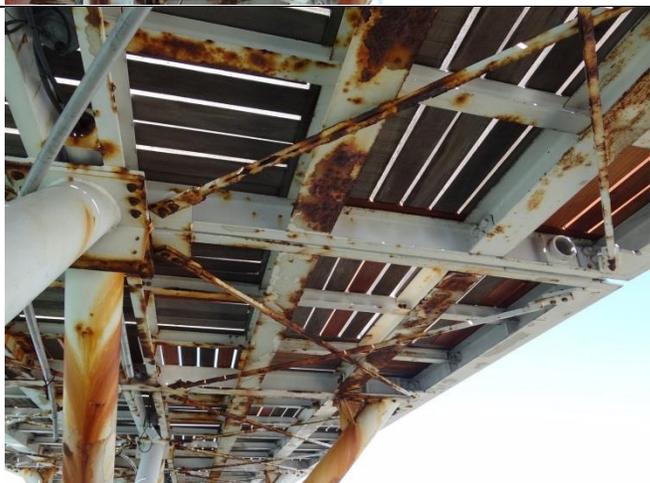
<p>Localização: Vista da face inferior do tabuleiro metálico no módulo 6.</p>
	<p>Descrição: Corrosão generalizada das longarinas, travessas e diagonais de contraventamento.</p>
	<p>Medidas de actuação: Decapagem e pintura.</p>

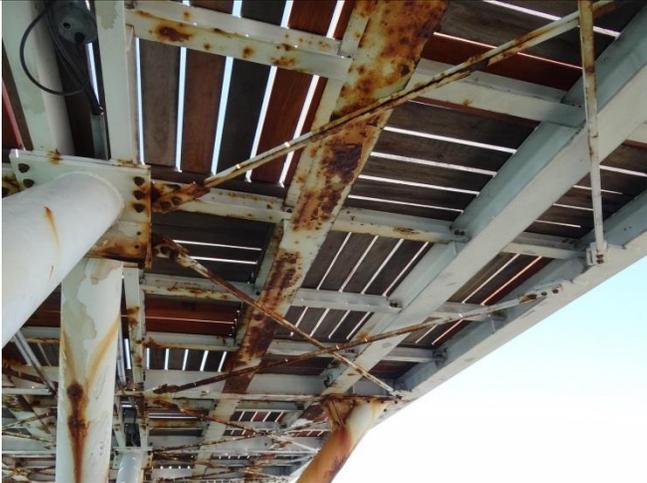
<p>Localização: Vista da face inferior do tabuleiro metálico no módulo 7.</p> <p>Descrição: Corrosão generalizada das longarinas, travessas e diagonais de contraventamento.</p> <p>Medidas de actuação: Decapagem e pintura.</p>

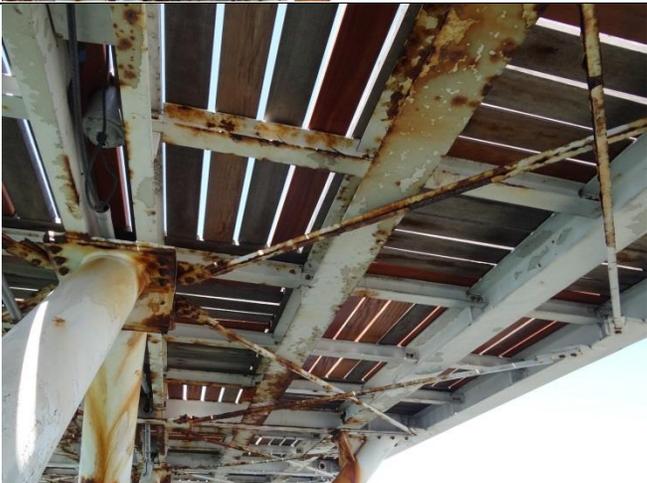
<p>Localização: Vista da face inferior do tabuleiro metálico no módulo 8.</p> <p>Descrição: Corrosão generalizada das longarinas, travessas e diagonais de contraventamento.</p> <p>Medidas de actuação: Decapagem e pintura.</p>

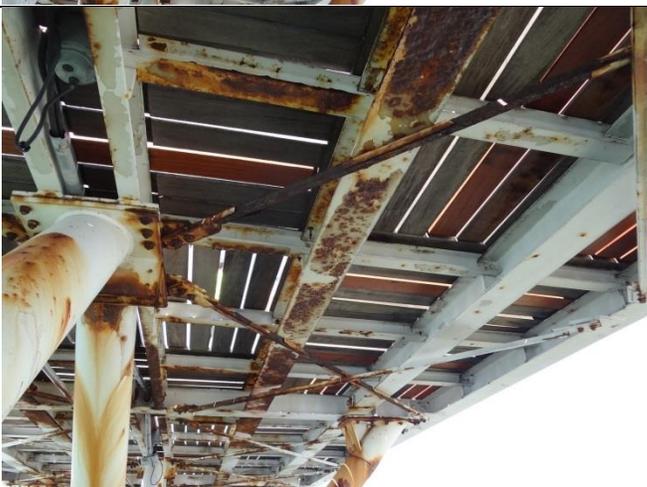
<p>Localização: Vista da face inferior do tabuleiro metálico no módulo 9.</p> <p>Descrição: Corrosão generalizada das longarinas, travessas e diagonais de contraventamento.</p> <p>Medidas de actuação: Decapagem e pintura.</p>

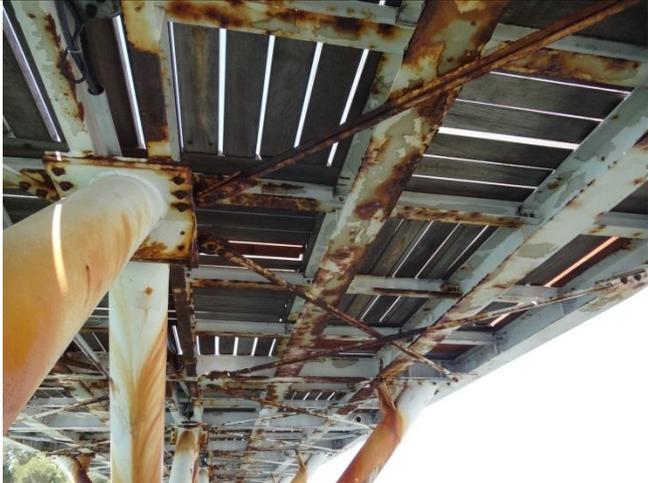
Localização: Vista da face inferior do tabuleiro metálico no módulo 10.
	Descrição: Corrosão generalizada das longarinas, travessas e diagonais de contraventamento.
	Medidas de actuação: Decapagem e pintura.

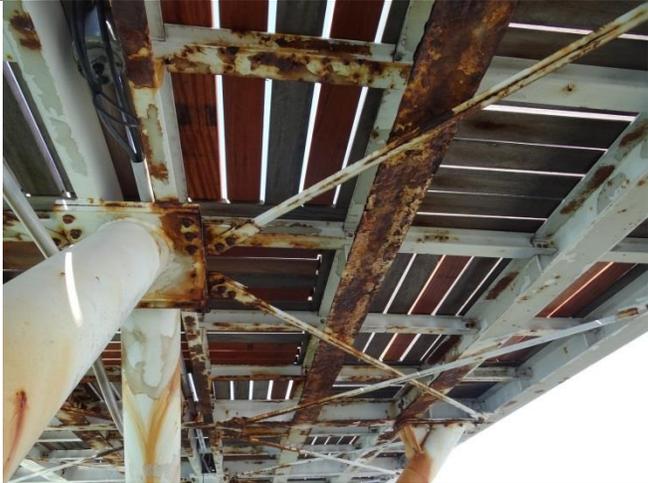
Localização: Vista da face inferior do tabuleiro metálico no módulo 11.
	Descrição: Corrosão generalizada das longarinas, travessas e diagonais de contraventamento.
	Medidas de actuação: Decapagem e pintura.

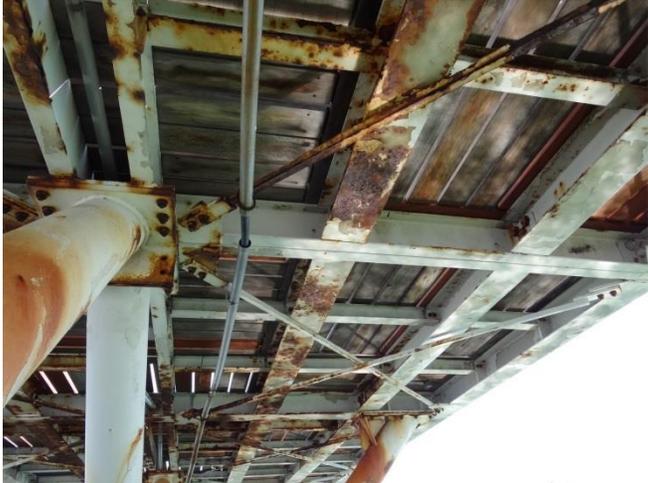
Localização: Vista da face inferior do tabuleiro metálico no módulo 12.
	Descrição: Corrosão generalizada das longarinas, travessas e diagonais de contraventamento.
	Medidas de actuação: Decapagem e pintura.

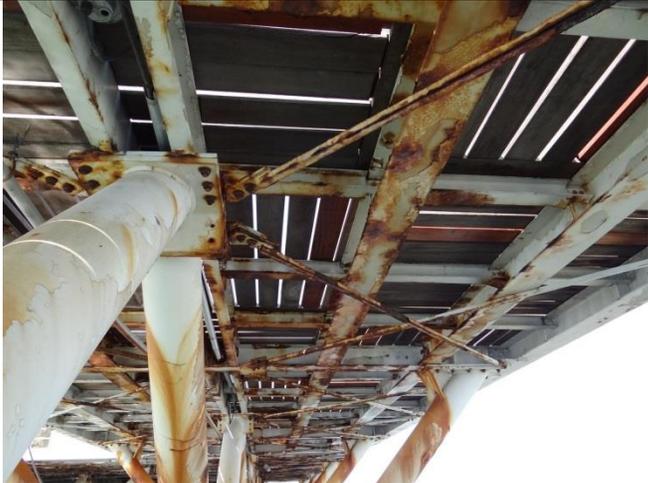
Localização:
	Vista da face inferior do tabuleiro metálico no módulo 13.
	Descrição:
	Corrosão generalizada das longarinas, travessas e diagonais de contraventamento.

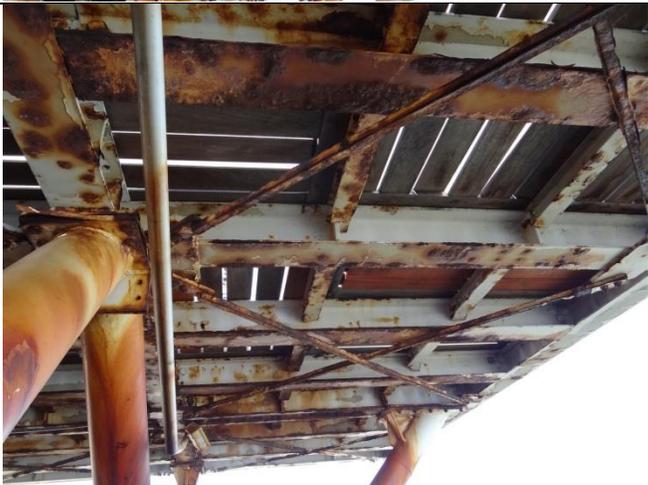
Localização:
	Vista da face inferior do tabuleiro metálico no módulo 14.
	Descrição:
	Corrosão generalizada das longarinas, travessas e diagonais de contraventamento.
Medidas de actuação:	
Decapagem e pintura.

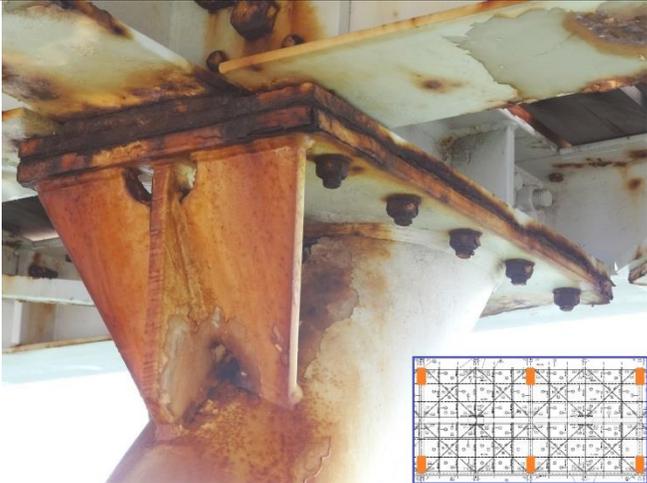
<p>Localização: Pormenor de uma das ligações de tipo 1 (ver MD).</p> <p>Descrição: Corrosão acentuada com perda de secção dos parafusos e porcas de fixação.</p> <p>Medidas de actuação: Decapagem e pintura das chapas da ligação, selagem da interface com mástique, e substituição dos elementos de fixação (porcas e parafusos).</p>

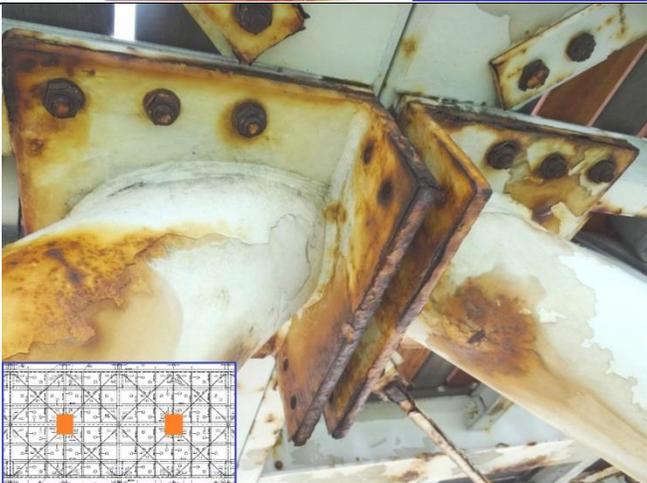
<p>Localização: Pormenor de uma das ligações de tipo 2 (ver MD).</p> <p>Descrição: Corrosão acentuada com perda de secção dos parafusos e porcas de fixação.</p> <p>Medidas de actuação: Decapagem e pintura das chapas da ligação, selagem da interface com mástique, e substituição dos elementos de fixação (porcas e parafusos).</p>

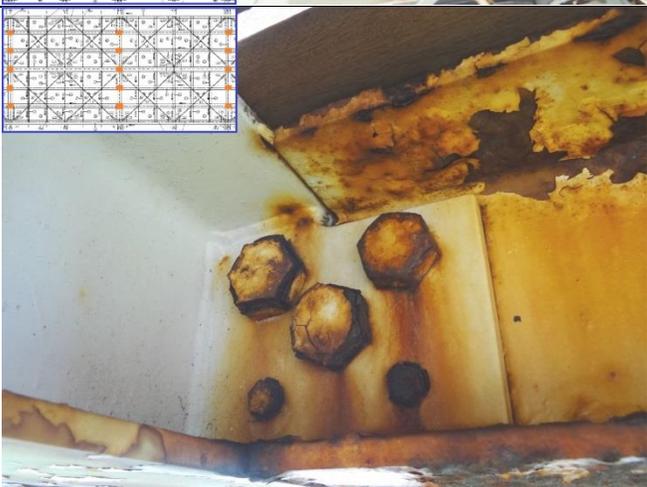
<p>Localização: Pormenor de uma das ligações de tipo 3 (ver MD).</p> <p>Descrição: Corrosão ligeira dos parafusos e porcas de fixação.</p> <p>Medidas de actuação: Decapagem e pintura das chapas da ligação e dos elementos de fixação (porcas e parafusos).</p>

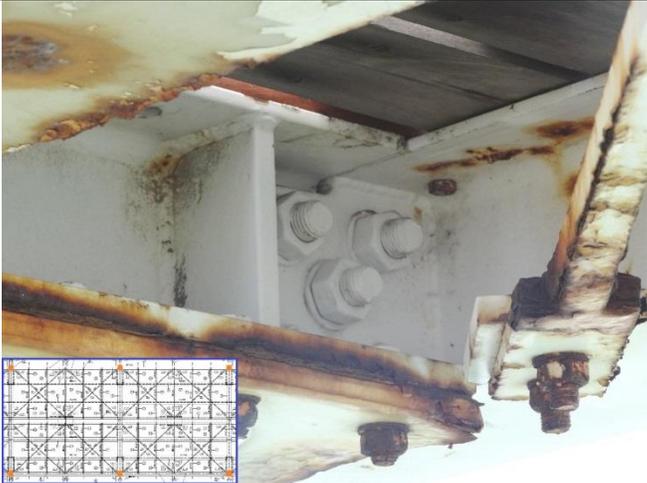
<p>Localização: Pormenor de uma das ligações de tipo 4 (ver MD).</p> <p>Descrição: Corrosão ligeira dos parafusos e porcas de fixação.</p> <p>Medidas de actuação: Decapagem e pintura das chapas da ligação e dos elementos de fixação (porcas e parafusos).</p>

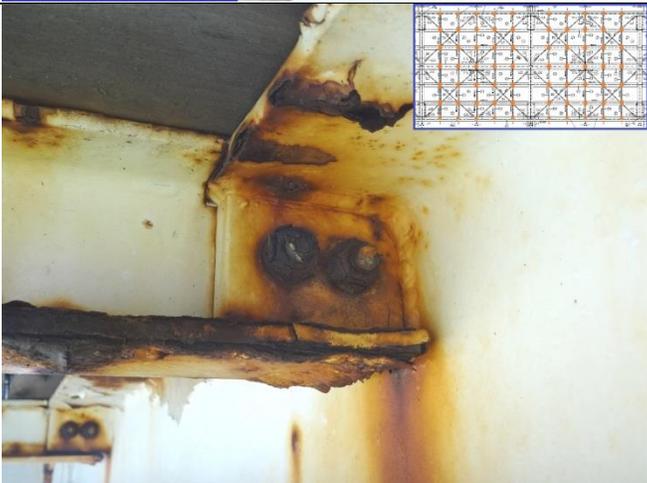
<p>Localização: Pormenor de uma das ligações de tipo 5 (ver MD).</p> <p>Descrição: Corrosão acentuada com perda de secção dos parafusos e porcas de fixação.</p> <p>Medidas de actuação: Decapagem e pintura das chapas da ligação, e substituição dos elementos de fixação (porcas e parafusos).</p>

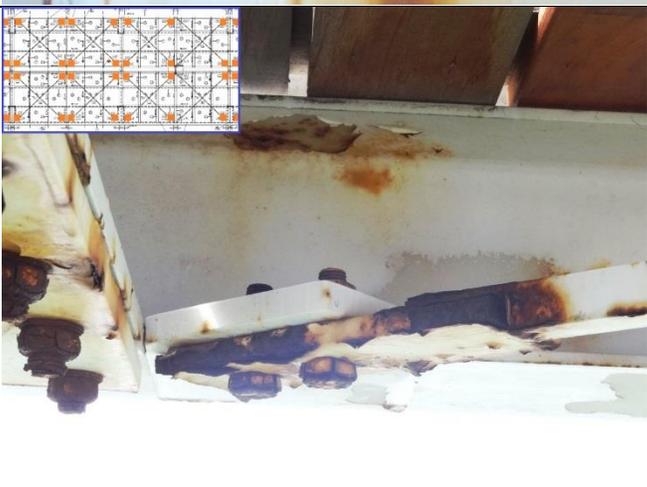
<p>Localização: Pormenor de uma das ligações de tipo 6 (ver MD).</p> <p>Descrição: Corrosão acentuada com perda de secção dos parafusos e porcas de fixação.</p> <p>Medidas de actuação: Decapagem e pintura das chapas da ligação, e substituição dos elementos de fixação (porcas e parafusos).</p>

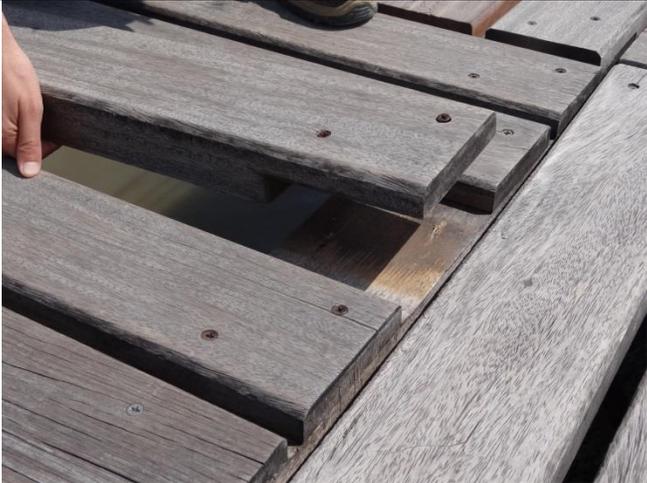
<p>Localização: Pormenor de um painel de revestimento (módulo 6).</p> <p>Descrição: Painel encurvado e tábuas soltas.</p> <p>Medidas de actuação: Substituição do painel.</p>

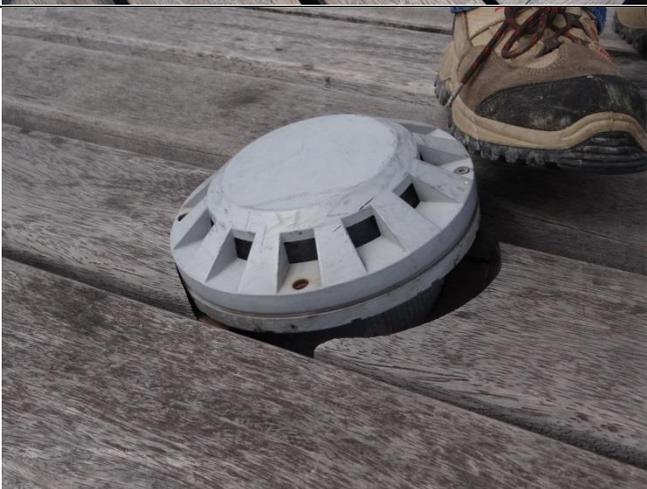
<p>Localização: Pormenor de um foco de iluminação do revestimento (módulo 14).</p> <p>Descrição: Foco solto.</p> <p>Medidas de actuação: Colocação e aperto dos elementos de fixação em falta.</p>

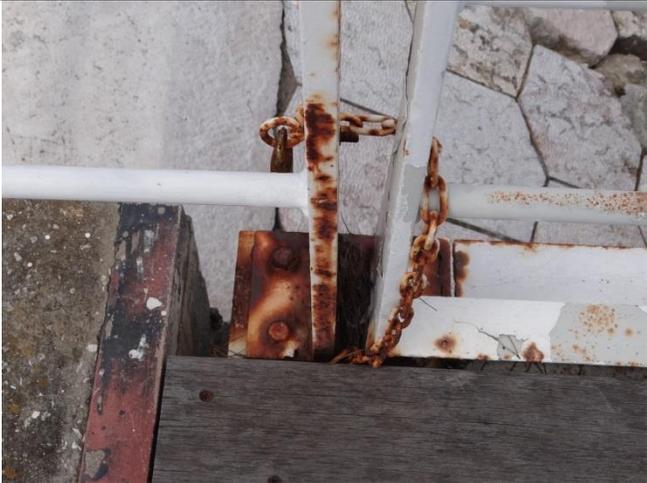
<p>Localização: Pormenor do guarda-corpos na extremidade Norte do módulo 14.</p> <p>Descrição: Corrosão e descasque da pintura.</p> <p>Medidas de actuação: Aplicação de um novo esquema de pintura.</p>

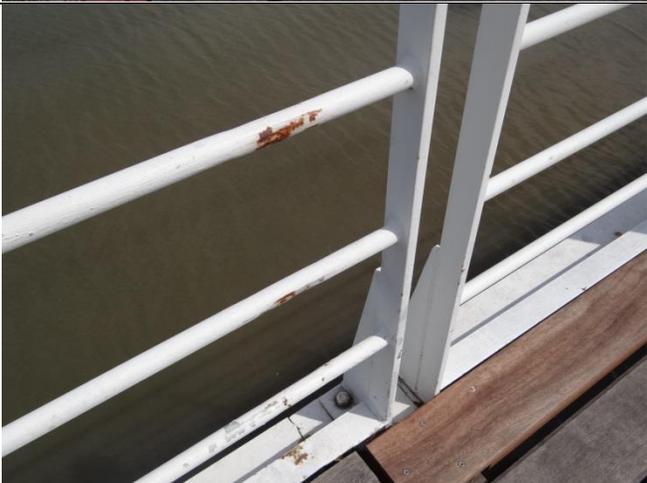
<p>Localização: Pormenor do guarda-corpos no módulo 13.</p> <p>Descrição: Corrosão e descasque da pintura.</p> <p>Medidas de actuação: Aplicação de um novo esquema de pintura.</p>
