CÂMARA MUNICIPAL DE LISBOA

Inspeção do Passadiço da Doca dos Olivais

MEMÓRIA DESCRITIVA

As Inspeções Subaquática e Visual decorreram nos dias 26 e 27 de Abril de 2016.

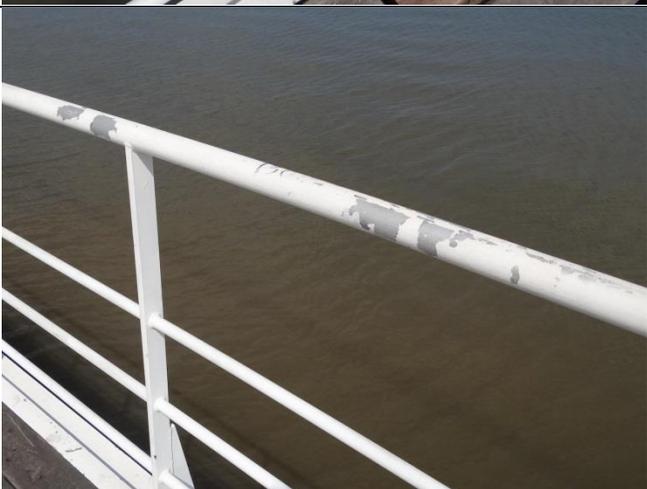
<p>Localização: Pormenor do guarda-corpos no módulo 12.</p> <p>Descrição: Observam-se descasques pontuais na pintura, em zonas dispersas ao longo de toda a obra.</p> <p>Medidas de actuação: Aplicação de um novo esquema de pintura.</p>
