CÂMARA MUNICIPAL DE LISBOA

Inspeção do Passadiço da Doca dos Olivais

MEMÓRIA DESCRITIVA

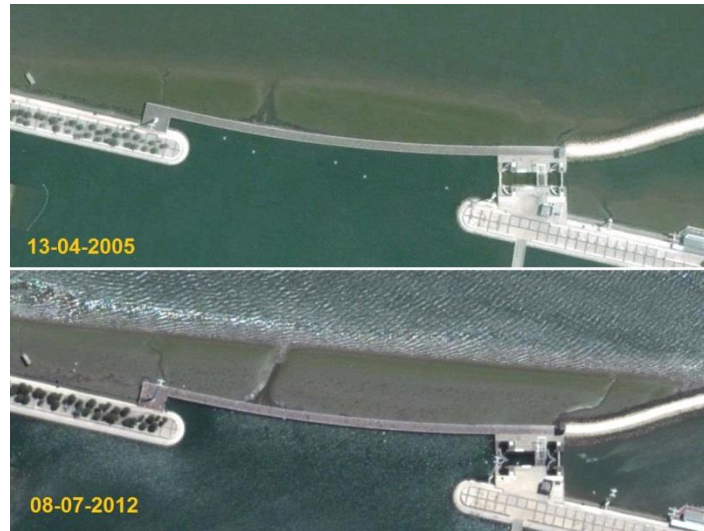
Durante os dois dias em que a estrutura foi observada, não ocorreu nenhum abaixamento do nível de água no interior da Doca, pelo que não existe qualquer fuga relevante. As escorrências observadas durante a baixa-mar resultam da existência de uma zona de abaixamento ligeiro da cota do coroamento do dique, entre os maciços 25 e 30. Estas escorrências já ocorrem há pelo menos dez anos, como se comprova pelas imagens aéreas do GoogleEarth.

Figura 4 – Imagens aéreas da Doca dos Olivais (GoogleEarth).

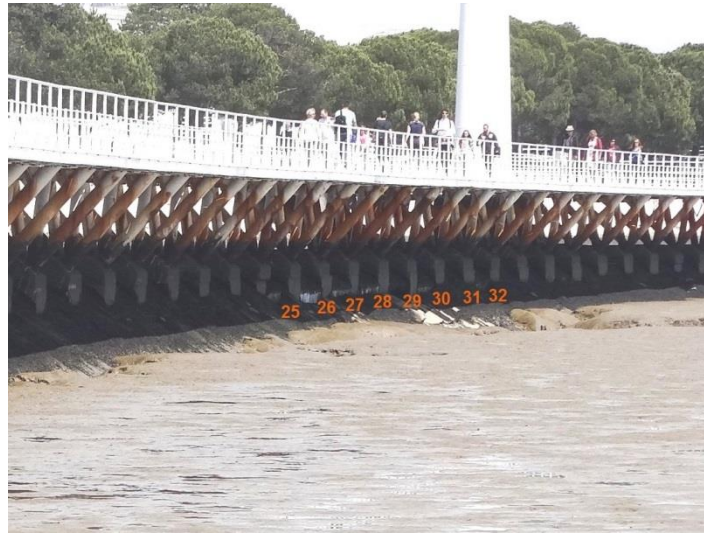
Figura 5 – Vista da face exterior do dique, entre os maciços 25 e 32.

A escorrência de água sobre o coroamento do dique durante a baixa-mar, provocou a destruição parcial da protecção em rampa existente no lado exterior. No entanto, essa situação não põe em causa a segurança estrutural do dique.

- Reconstrução da protecção em pedra no lado exterior do dique – 200 m²

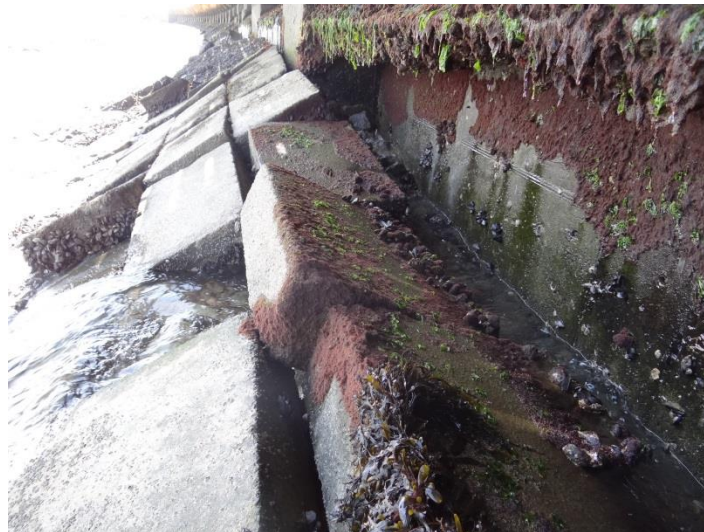
Figura 6 – Pormenor da face exterior do dique, entre os maciços 29 e 30.

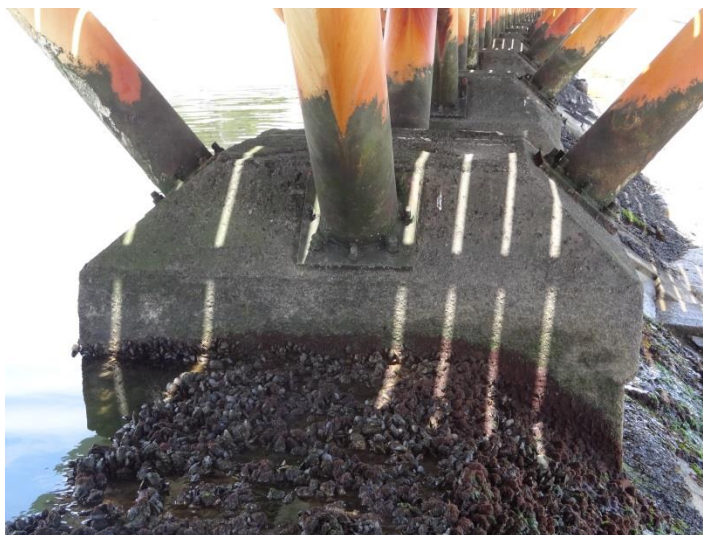
Os maciços de betão armado que suportam a estrutura metálica estão em bom estado. Não foram detectadas quaisquer fissuras ou anomalias relevantes nestes elementos.

Figura 7 – Vista de um dos maciços de apoio da estrutura.

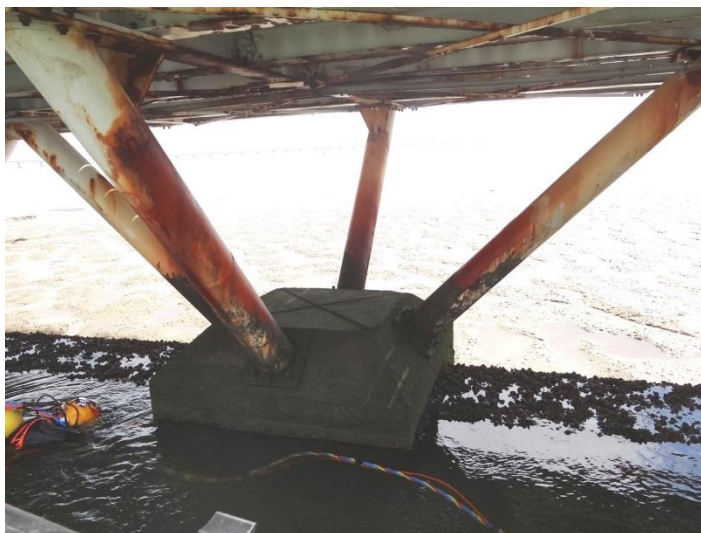
De uma forma geral, estes elementos estão em bom estado. As manchas acastanhadas existentes nestes perfis devem-se, na sua grande maioria, à escorrência de água a partir do tabuleiro com arrastamento de produtos da corrosão da estrutura metálica. Porém, as chapas de fixação destes elementos aos maciços também apresentam alguma corrosão, pelo que recomendamos a sua decapagem e aplicação de nova protecção anticorrosiva.

Figura 8 – Vista dos perfis tubulares de apoio da estrutura.

- Decapagem e pintura - geral

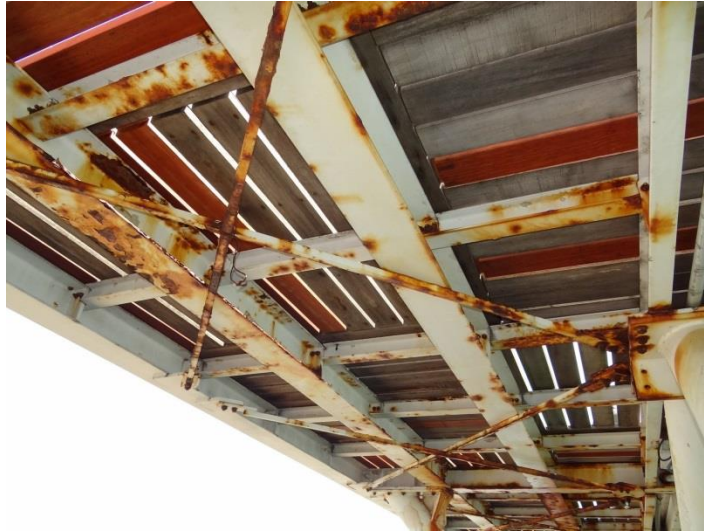
Todos os elementos da estrutura do tabuleiro metálico apresentam corrosão. A falta de manutenção periódica, e a agressividade ambiental da zona onde a obra se insere, estão na origem desta situação.

Apenas será possível fazer uma avaliação mais rigorosa do grau de corrosão e da perda de secção em alguns elementos através da realização de decapagem. No entanto, numa primeira avaliação visual, pensamos que não será necessária a substituição de nenhum elemento estrutural do tabuleiro metálico.

Figura 9 – Vista inferior do tabuleiro metálico.

- Decapagem e pintura - geral

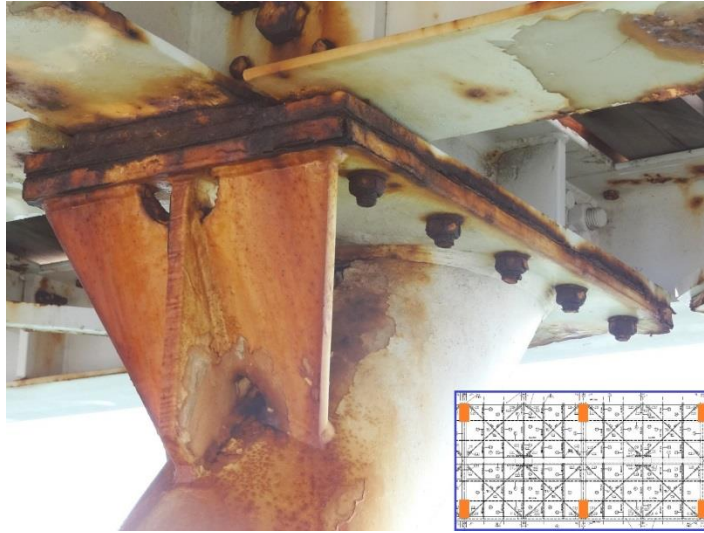
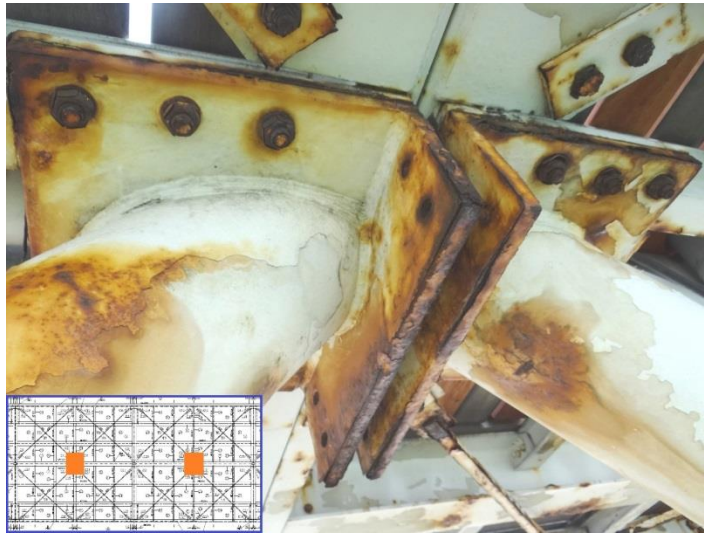
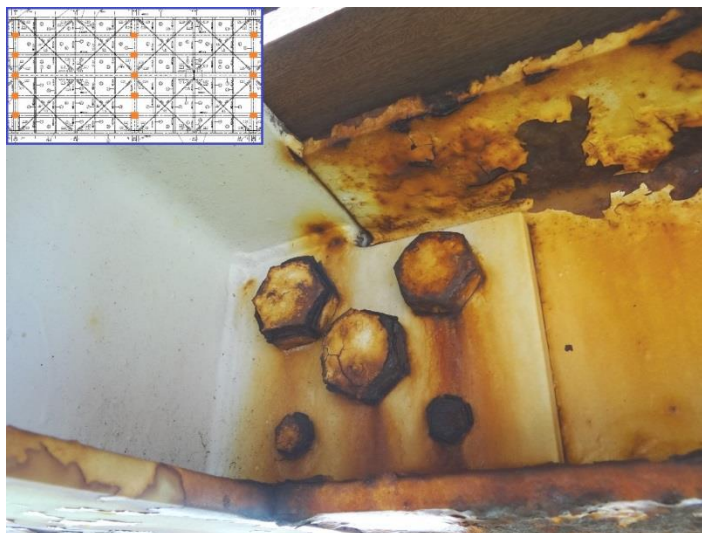
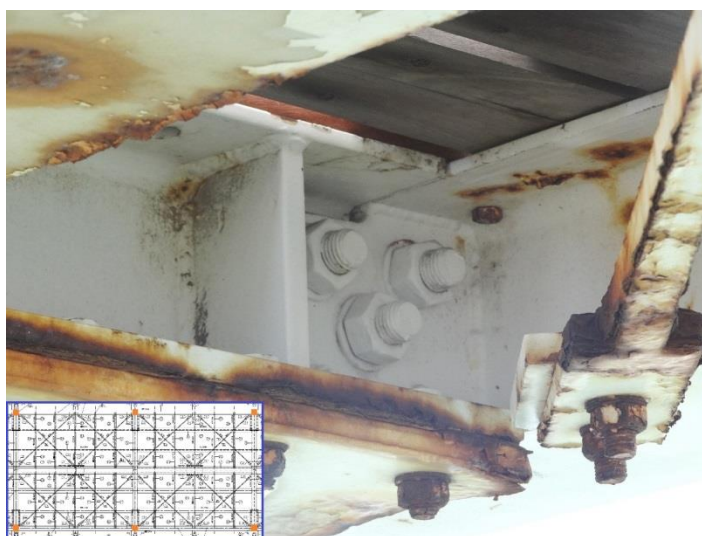
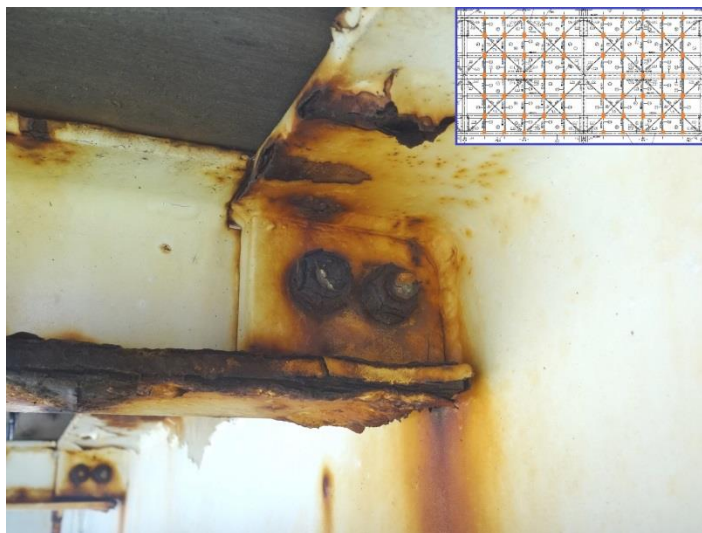
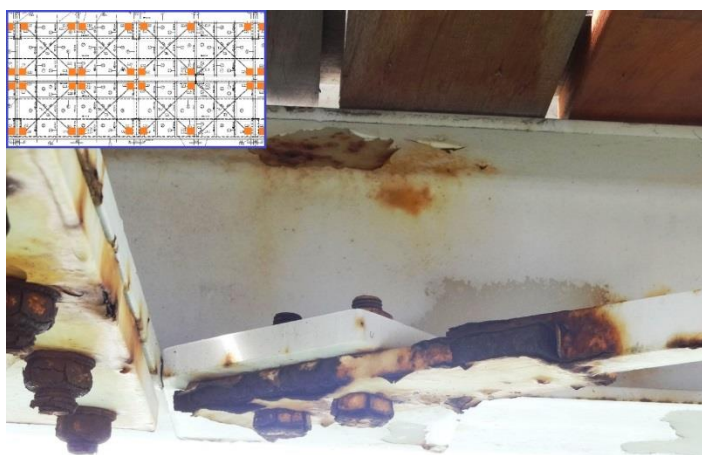
De uma forma geral, todas as ligações do tabuleiro metálico apresentam corrosão acentuada. A falta de manutenção periódica, e a agressividade ambiental da zona onde a obra está inserida, estão na origem desta situação.

Nos elementos de fixação (porcas e parafusos) de menor diâmetro, a perda de secção resultante da corrosão assume maior expressão, pelo que recomendamos a substituição da totalidade destes elementos (excepto nas ligações do tipo 3 e 4).

- Substituição dos elementos de fixação - geral

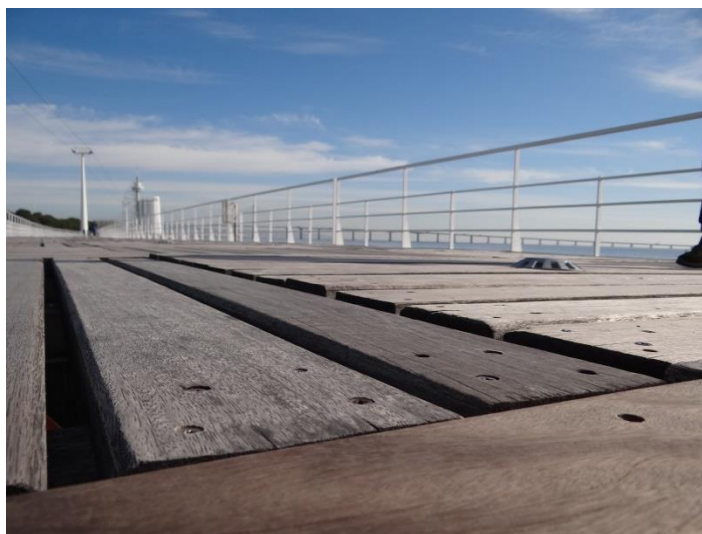
Os painéis que revestem o passadiço apresentam alguma degradação. A falta de tratamento da madeira estará na origem do seu ressequimento e conseqüente encurvadura.

Alguns dos painéis de madeira estão soltos e empenados, provocando desníveis relativos da ordem de 1 a 2 cm. Estes desníveis poderão provocar alguma insegurança e desconforto entre os utilizadores do passadiço.

Figura 16 – Pormenor de desnível no revestimento de madeira.

Assim, recomendamos a substituição dos painéis de madeira que estão mais encurvados e apresentam maiores desníveis, e a manutenção periódica destes elementos.

- Substituição dos painéis desnivelados – cerca de 20% do total

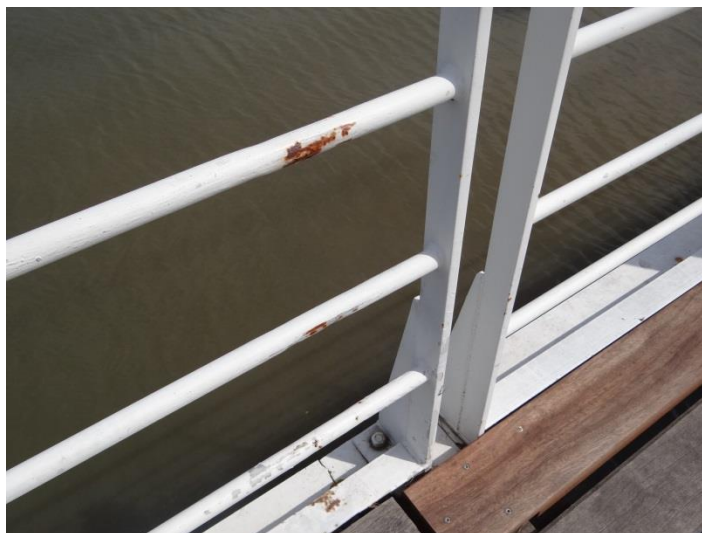
De uma forma geral, os guarda-corpos estão em boas condições. No entanto, existem algumas zonas de corrosão pontual.

Figura 17 – Pormenor dos guarda-corpos.

- Aplicação de protecção anticorrosiva – 20% da área total

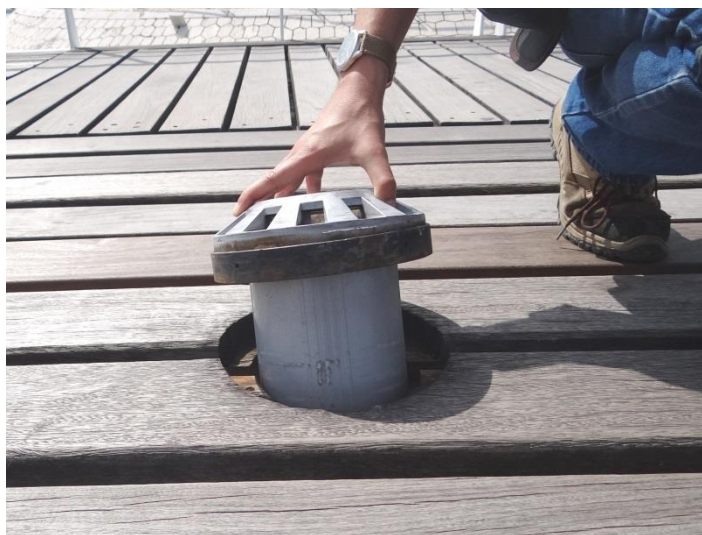
Apesar de terem uma função decorativa, estes elementos podem representar algum perigo para as pessoas que circulam sobre a obra, pois estão soltos. Recomendamos a colocação dos parafusos de fixação em falta.

Figura 18 – Pormenor dos focos de iluminação.

- Colocação dos elementos de fixação em falta - geral
