CÂMARA MUNICIPAL DE LISBOA
Direcção Municipal de Manutenção e Conservação
Departamento de Infraestruturas e Obras de Arte
Divisão de Gestão de Obras de Arte

Empreitada n.º 140/DMMC/DIOA/DGOA/20 - "Reabilitação do Passadiço da Doca dos Olivais"

LEVANTAMENTO FOTOGRÁFICO

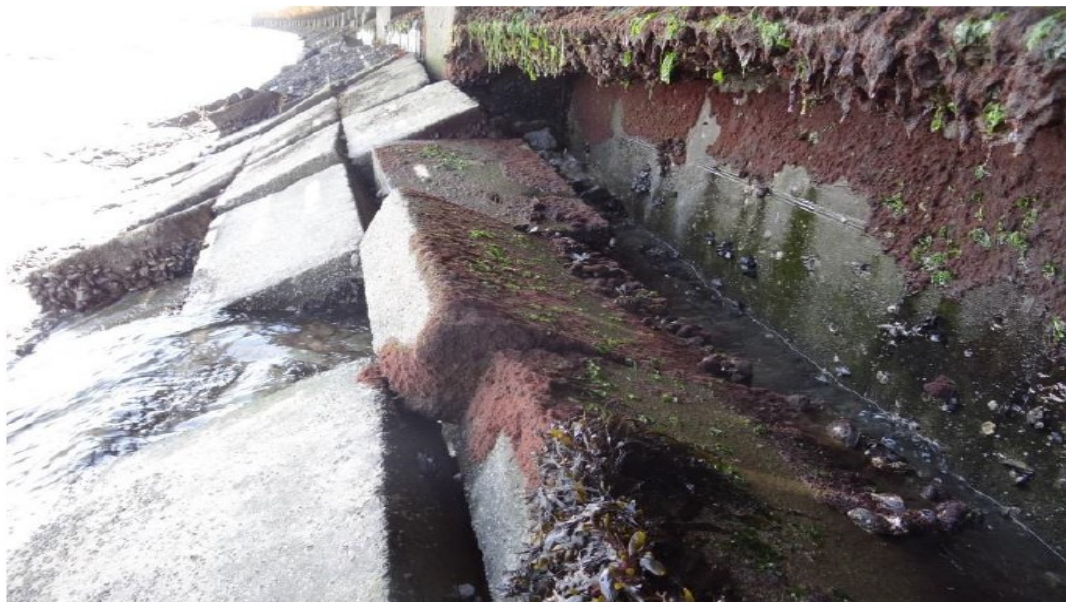
Figura 3 – Pormenor da face exterior do dique

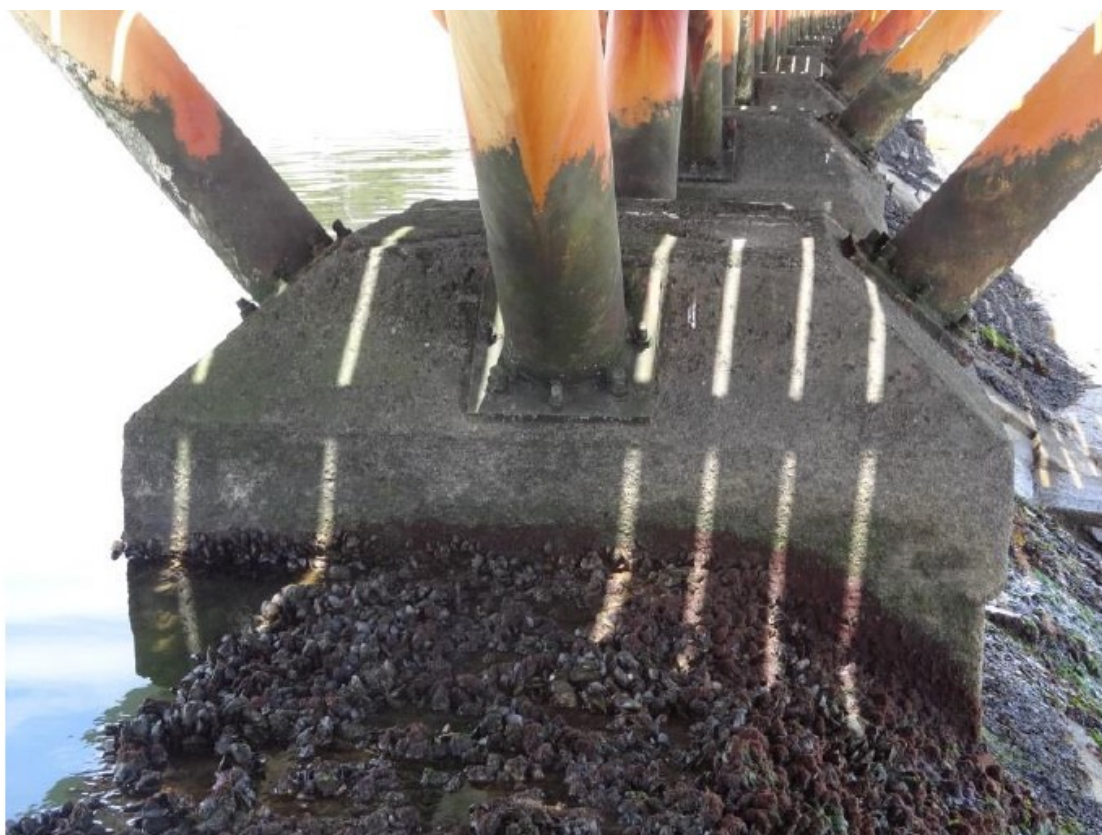
Figura 4 – Vista de um dos maciços da estrutura

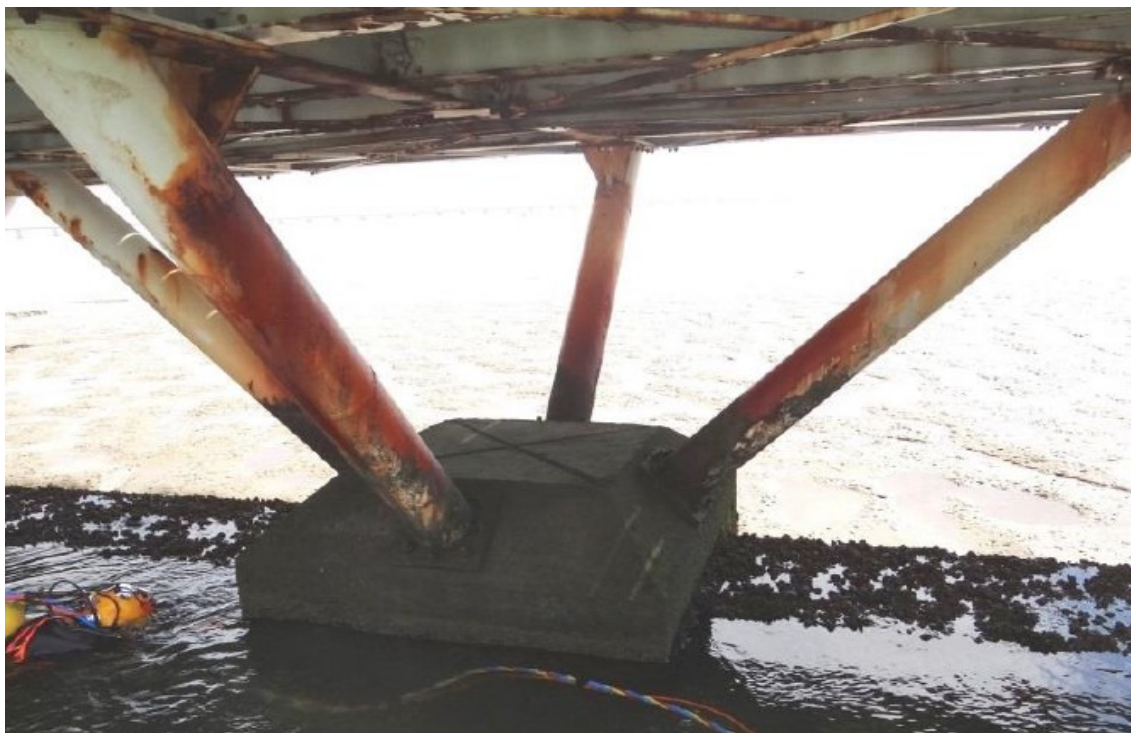
Figura 5 – Vista dos perfis tubulares de apoio da estrutura

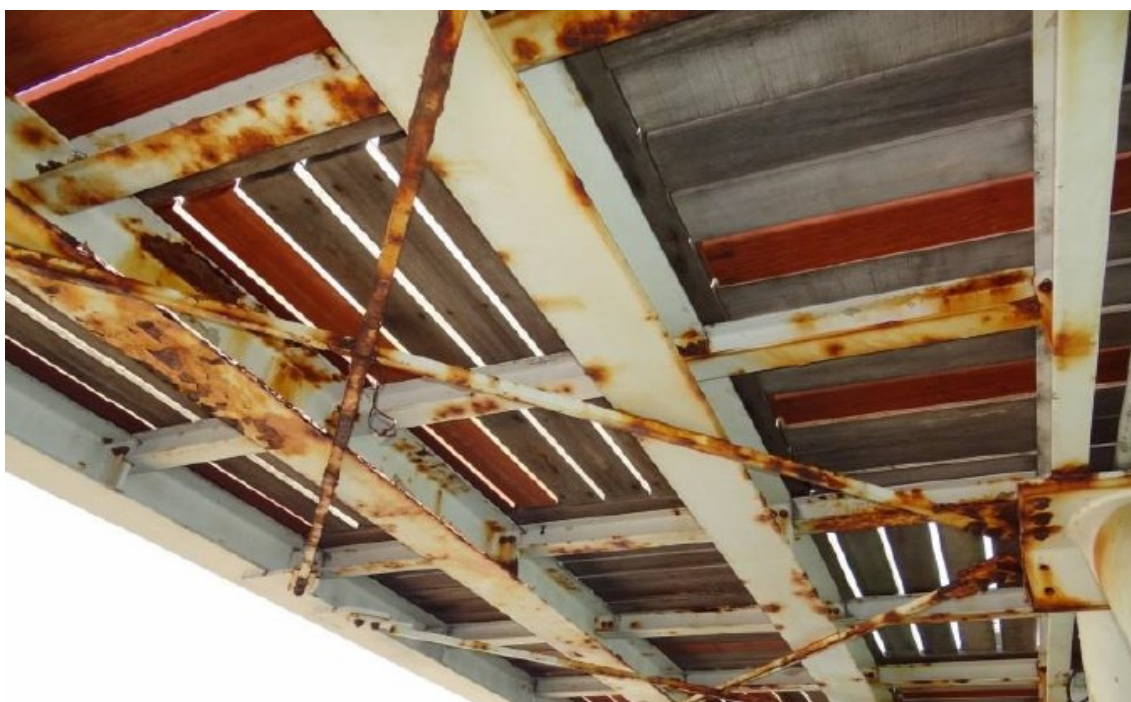
Figura 6 – Vista inferior do tabuleiro metálico

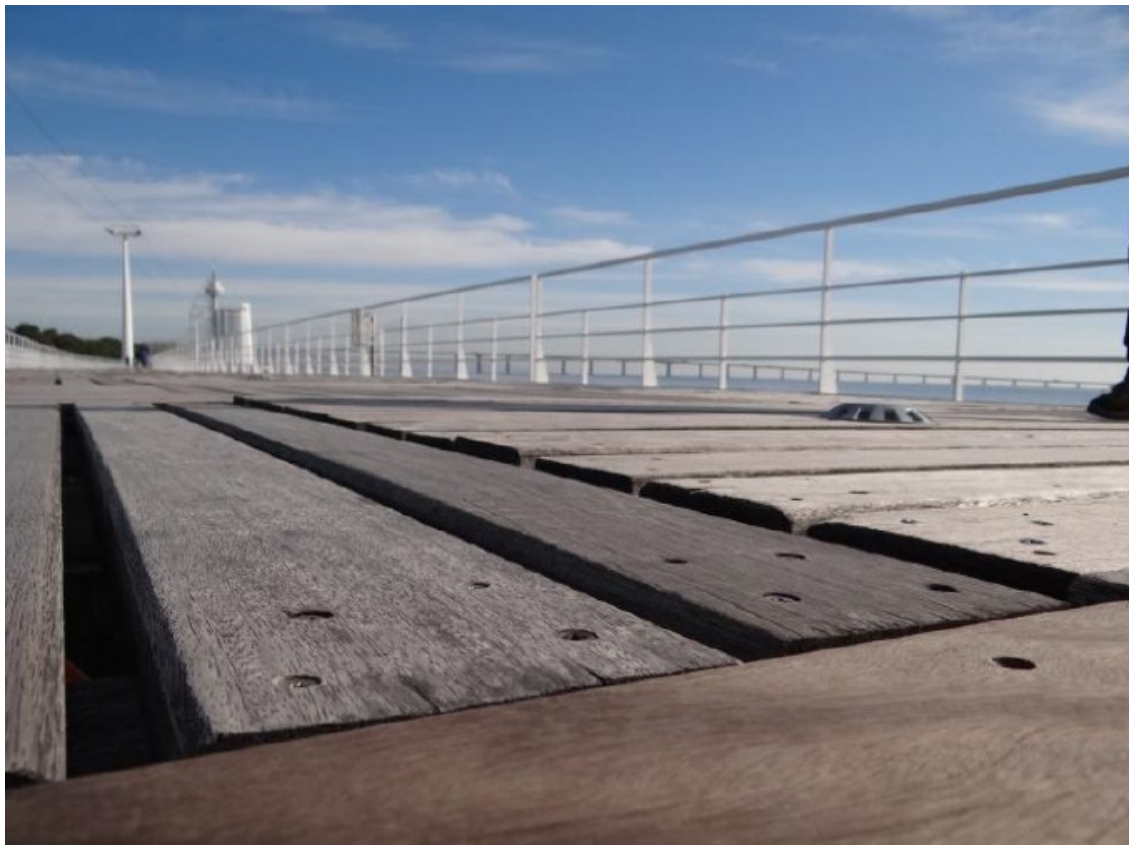
Figura 7 – Pormenor de desnível no revestimento de madeira
