# Câmara Municipal de Lisboa

PROJETO DE EXECUÇÃO DE REABILITAÇÃO DO  
PASSADIÇO DA DOCA DOS OLIVAIS

Nº Trabalho: T18.021

**Memória Descritiva**

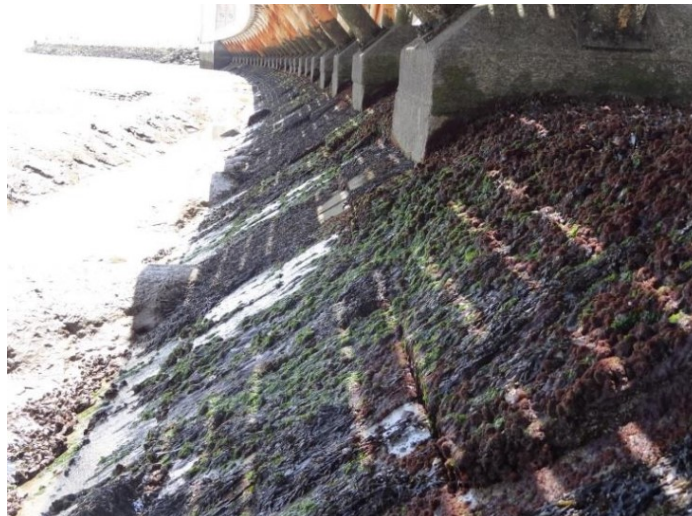
Com base na inspeção subaquática efetuada, conclui-se que a parede do dique não apresenta qualquer anomalia relevante do ponto de vista estrutural, não sendo detetáveis fendas, orifícios ou fuga relevante.

Figura 2.1 – Face exterior do dique em zona sem danos relevantes (fonte: BETAR)

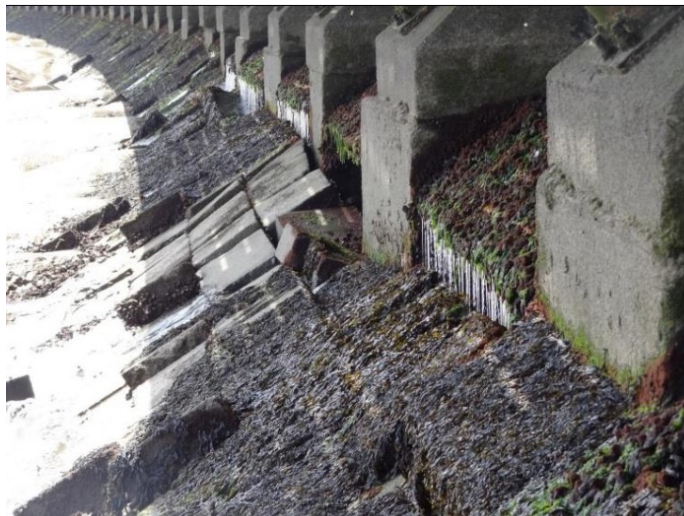
O relatório refere, no entanto, que se observam escorrências durante a baixa-mar que resultam de um ligeiro abaixamento da cota de coramento do dique entre os maciços 25 e 30 (módulos 11 e 12). Não identifica se se trata de uma situação decorrente da fase de construção (incorreto nivelamento do coroamento) ou de alguma falha de comportamento da estrutura. No entanto, ao identificar a ocorrência destas escorrências pelo menos desde 2005, indicia que será uma situação não evolutiva, sem particular significado estrutural.

Em visita ao local em maio de 2018 verifica-se que a escorrência é particularmente ativa sob o módulo 10, entre os maciços P31 e P32, e que poderá não ser totalmente causada por escorrência superficial sobre o dique. Identificaram-se ainda zonas com escorrências claramente superficiais entre os maciços P28 e 30 e entre o P33 e P37. Esta verificação, associada ao facto de as imagens da face do dique mostrarem um aparente abatimento global do mesmo nessa zona, levam-nos a concluir que pode haver uma deficiência no comportamento de toda esta zona.

Figura 2.2 – Face exterior do dique em zona com assentamento e danos relevantes (fonte: BETAR). É visível a escorrência superficial de água entre maciços (1º e 3º a 5º vãos) e através do dique (2º vão)

A metodologia de trabalho para a recuperação global do dique deverá iniciar-se com a remoção das lajetas existentes e escavação do terreno existente até uma profundidade que permita refazer o prisma de fechamento acima do bloco de pé de talude. Neste passo deverá ser verificada a integridade deste elemento, que poderá eventualmente ter de ser substituído com elemento de igual secção, em betão C35/45, sempre que se verifique alguma rotura do mesmo ou deslocamento superior a 20cm entre faces de elementos adjacentes. Após esta atividade será colocado geotêxtil e sobre o mesmo enrocamento T.O.T. com uma altura compatível com a estrutura do restante dique, para reposição do prisma de fechamento.

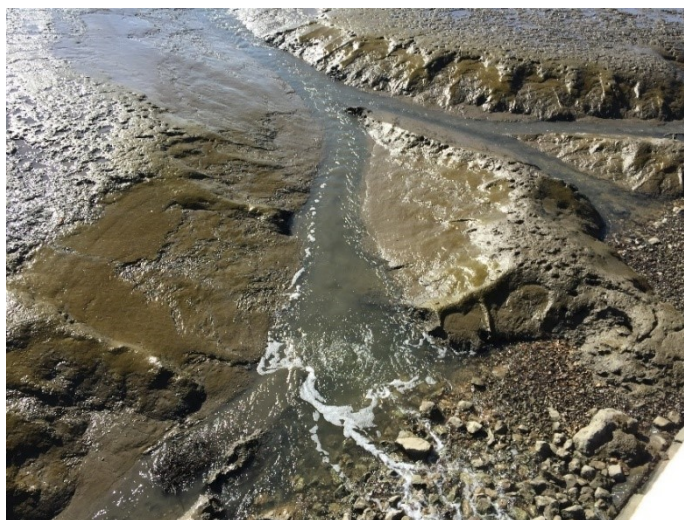
Adicionalmente verificaram-se outras zonas com escorrência superficial ligeira (sob módulos 1 a 3 e 5). Esta escorrência é mais concentrada junto ao maciço P60.

Figura 2.3 – Vista do dique em direção ao rio. Resultado provocado pelas escorrências identificadas nas fotos anteriores.

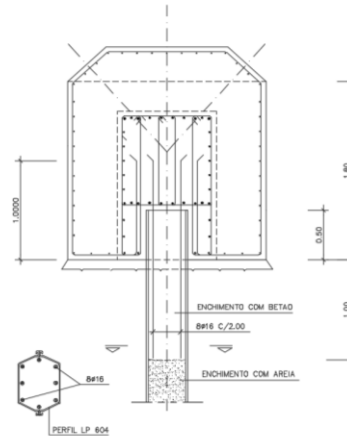
O relatório refere não terem sido detetadas quaisquer fissuras ou anomalias relevantes nestes elementos. No entanto, a informação mais detalhada do relatório fotográfico indica que, pelo menos no maciço central do módulo 14 (P17) se verifica a exposição pontual das armaduras, em zonas com falta de recobrimento.

O relatório não faz qualquer referência aos elementos de fundação destes maciços – nos elementos de projeto é dada a indicação de que os mesmos foram executados sobre camada de betão de regularização e elemento vertical denominado como “perfil tipo LP604” cheio com areia, e betão armado no troço superior.

Figura 2.4 – Dique e maciço de fundação do passadiço (fonte: Imoconsult / WW)

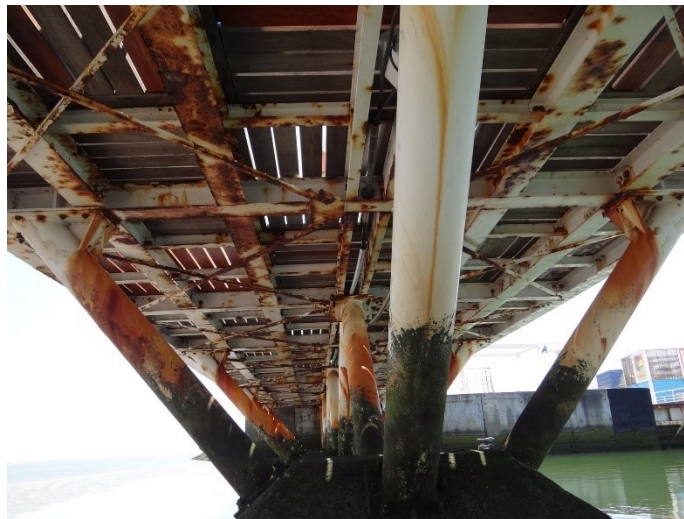
O relatório refere que a estrutura metálica se encontra, na sua generalidade, corroída, com especial incidência nas ligações e elementos do tabuleiro. Indica que, em princípio, não será necessário proceder à substituição de qualquer elemento para além dos parafusos (para os quais recomenda a substituição integral em 3 dos 5 tipos de ligações), mas que este pressuposto só poderá ser validado após decapagem da estrutura. Preconiza, no entanto, a decapagem generalizada e repintura dos perfis e chapas da estrutura.

Figura 2.5 – Vista geral da estrutura metálica do passadiço (fonte: Betar)

Neste conjunto de atividades será verificada a espessura de secção perdida por corrosão para aferir a eventual necessidade de substituição de elementos. Face aos rácios de utilização identificados no ponto 5.1, deverão ser substituídos os perfis sempre que se ultrapassarem os seguintes limites de perda de secção. Nesta substituição deverá ser usado aço S235 J0, ou de características superiores.

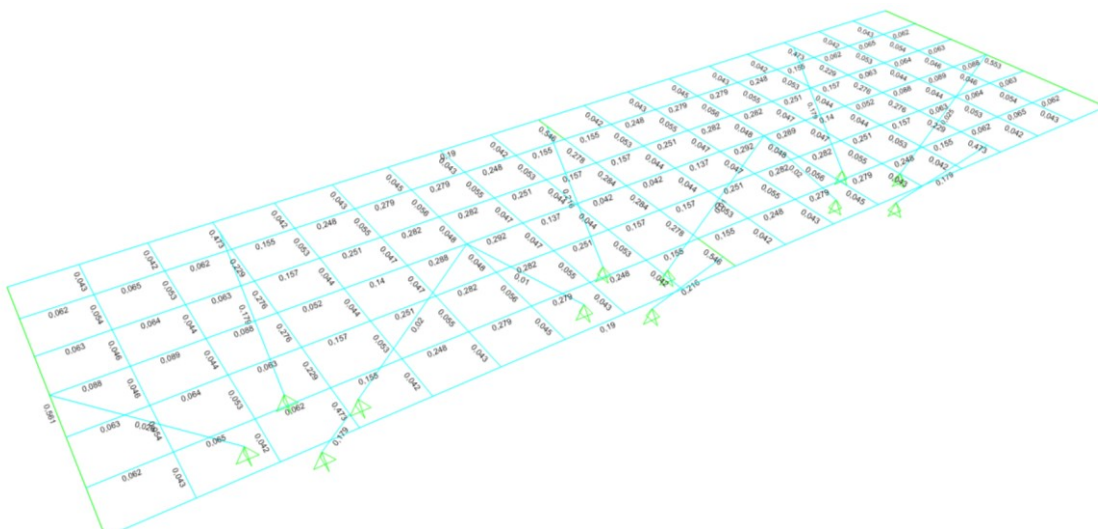
Figura 5.2 – Rácios de utilização dos perfis metálicos do módulo tipo

Verifica-se que todos eles se apresentam bastante folgados, com valores máximos, para cada tipo de perfil, conforme tabela abaixo. Conclui-se que a sensibilidade da estrutura à corrosão é, assim, muito baixa.

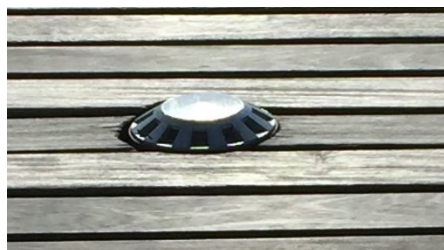
Figura 7.6 – Luminária encastrada

Os focos de iluminação deverão ser devidamente encastrados e fixados no deck, de modo a não serem facilmente removidos e a apresentarem uma saliência face ao piso não superior ao que se verifica atualmente.

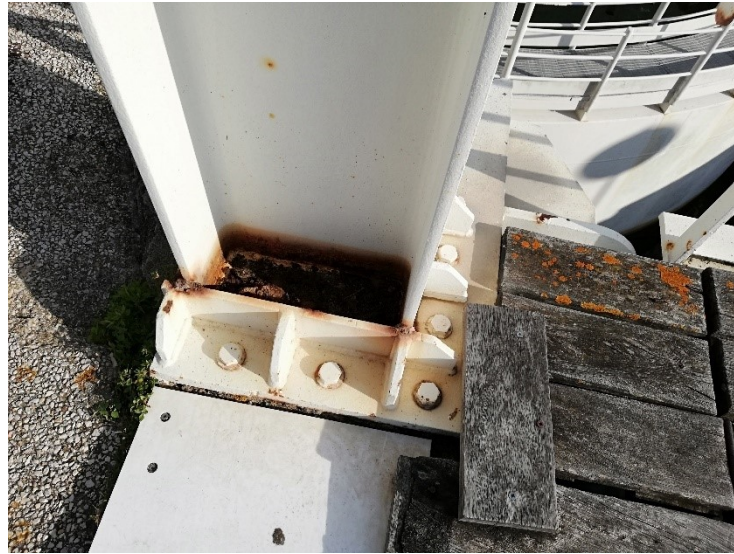
Figura 7.7 – Base dos pilares da ponte móvel

Neste conjunto de atividades será verificada a espessura de secção perdida por corrosão para aferir a eventual necessidade de substituição de elementos. Deverão ser substituídos os perfis sempre que se ultrapassarem os 3mm de secção perdidos nos banzos, ou 2mm na alma. Nesta substituição deverá ser usado aço S235 J0, ou de características superiores.

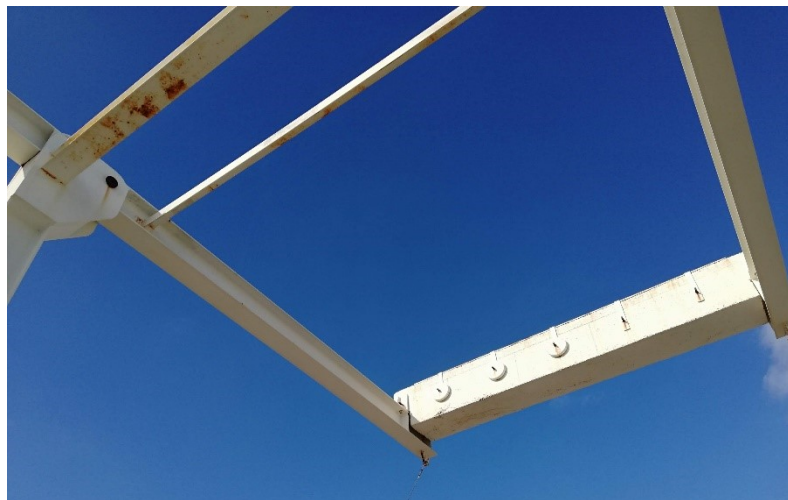
Figura 7.8 – Contrapeso da ponte móvel

Acresce ainda a pintura do contrapeso de betão, com tinta acrílica de base aquosa de cor RAL 9010 adequada ao material de suporte, numa espessura mínima de 150µm.
