## **Câmara Municipal de Lisboa**

### **NÚCLEO DE ARVOREDO**

## **RELATÓRIO DE AVALIAÇÃO VISUAL DE ARVOREDO ENVOLVIDO NO PROJECTO DA UNIDADE DE EXECUÇÃO DE ENTRECAMPOS**

**LOCAL:** Entrecampos

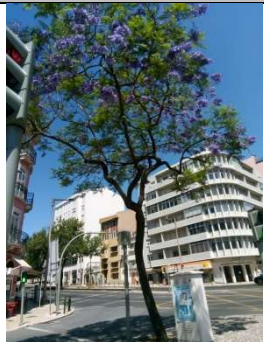
| Cód. SIG | Espécie | PAP (cm) | Avaliação visual | Intervenções recomendadas em manutenção corrente pela DMREV | Fotos |
|---|---|---|---|---|---|
| 230668021268 | <i>Jacaranda mimosifolia</i> | 138 | Exemplar com o eixo principal ligeiramente inclinado, com lesão junto ao colo e alguns ramos secos. | Não necessita de intervenção. | |

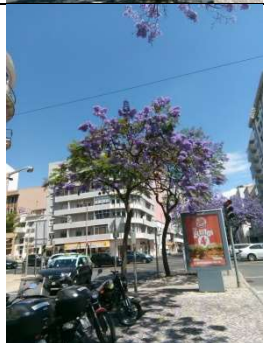
| Cód. SIG | Espécie | PAP (cm) | Avaliação visual | Intervenções recomendadas em manutenção corrente pela DMREV | Fotos |
|---|---|---|---|---|---|
| 230668021267 | <i>Jacaranda mimosifolia</i> | 102 | Exemplar com lesão com podridão do lenho junto ao colo e copa desequilibrada. | Não necessita de intervenção. | |

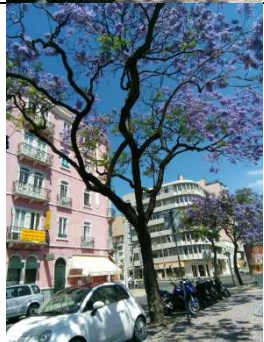
| Cód. SIG | Espécie | PAP (cm) | Avaliação visual | Intervenções recomendadas em manutenção corrente pela DMREV | Fotos |
|---|---|---|---|---|---|
| 230668021266 | <i>Jacaranda mimosifolia</i> | 33 | Exemplar com lesão com podridão do lenho junto ao colo. | Não necessita de intervenção. | |

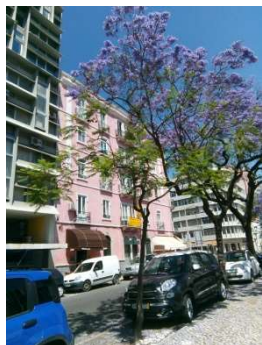
| 230668021264 | <i>Jacaranda mimosifolia</i> | 92 | Exemplar com lesão no fuste. | Não necessita de intervenção. | |

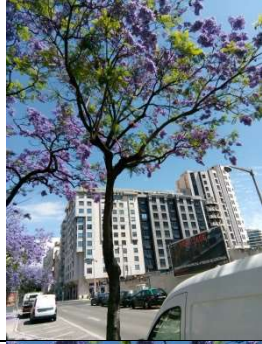
| 230668021261 | <i>Jacaranda mimosifolia</i> | 78 | Exemplar com lesão no fuste e copa desequilibrada. | Não necessita de intervenção. | |

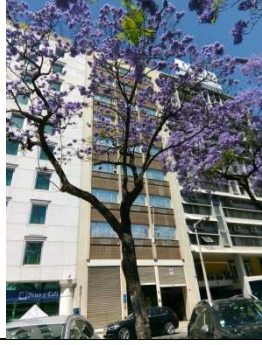
| 230668021260 | <i>Jacaranda mimosifolia</i> | 92 | Exemplar com a copa desequilibrada. | Não necessita de intervenção. | |

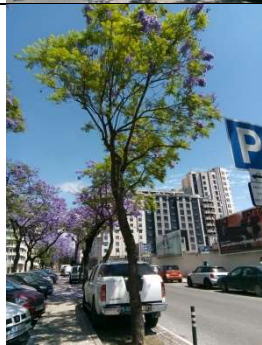
| 230668021253 | <i>Jacaranda mimosifolia</i> | 115 | Exemplar com lesão no fuste. | Não necessita de intervenção. | |

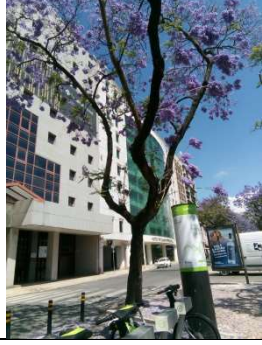
| 230668021250 | <i>Jacaranda mimosifolia</i> | 129 | Exemplar com o eixo principal inclinado e algum peso na copa. | Poda de redução de peso. | |

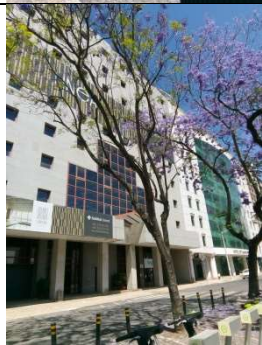
| 230668021248 | <i>Jacaranda mimosifolia</i> | 97 | Exemplar com lesão junto ao colo a compartimentar. | Não necessita de intervenção. | |

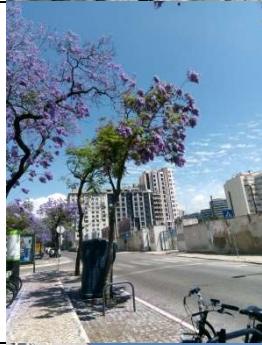
| 230668021247 | <i>Jacaranda mimosifolia</i> | 52 | Exemplar com a copa desequilibrada devido ao exemplar vizinho. | Não necessita de intervenção. | |

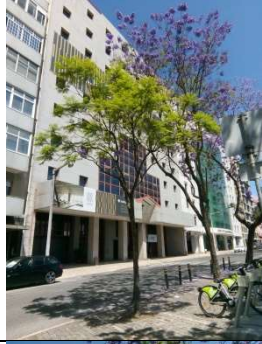
| 230668021246 | <i>Jacaranda mimosifolia</i> | 43 | Exemplar com lesão junto ao colo. | Não necessita de intervenção. | |

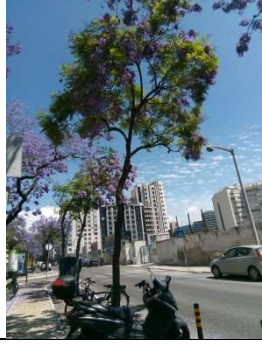
| 230668021245 | <i>Jacaranda mimosifolia</i> | 53 | Exemplar com lesão no fuste. | Não necessita de intervenção. | |

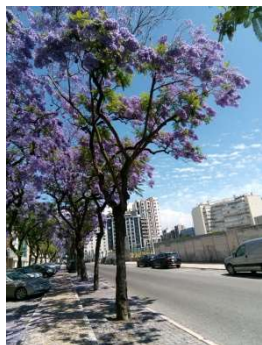
| 230668021229 | <i>Jacaranda mimosifolia</i> | 98 | Exemplar com podridão do lenho numa zona de antigo esgaçamento de ramo. | Não necessita de intervenção. | |

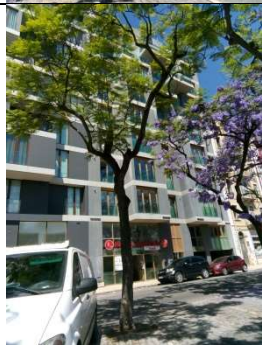
| 230668021228 | <i>Jacaranda mimosifolia</i> | 91 | Exemplar com cavidade junto ao colo a fechar. | Não necessita de intervenção. | |

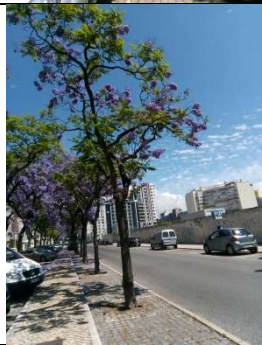
| 230668021225 | <i>Jacaranda mimosifolia</i> | 78 | Exemplar com copa esparsa. | Não necessita de intervenção. | |

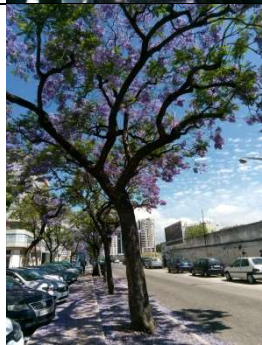
| 230668021203 | <i>Jacaranda mimosifolia</i> | 143 | Exemplar com um ramo muito comprido em relação ao seu diâmetro. | Não necessita de intervenção. | |

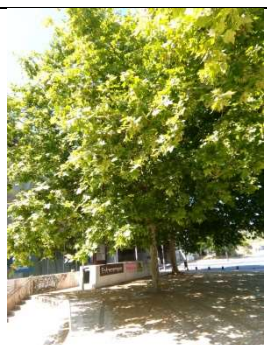
| 230669571004 | <i>Platanus spp.</i> | 110 | Exemplar com a copa baixa. | Poda de levantamento de copa. | |

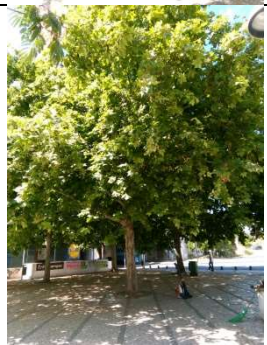
| 230669571005 | <i>Platanus spp.</i> | 133 | Exemplar com a copa baixa com a grelha da caldeira deslocada. | Poda de levantamento de copa. | |

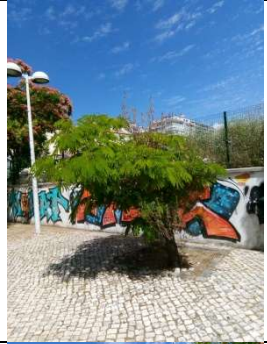
| 230669571007 | <i>Albizia julibrissin</i> | | Exemplar com o fuste cortado. | Abate. | |

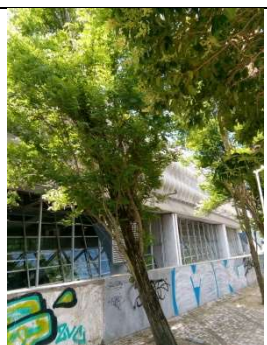
| 230669571020 | <i>Robinia pseudoacacia 'pyramidalis'</i> | 78 | Exemplar com a copa frondosa e com o fuste ligeiramente inclinado. | Poda de reequilíbrio. | |

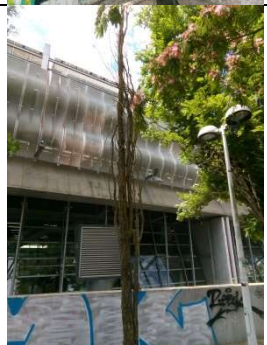
| 230669571021 | <i>Robinia pseudoacacia 'pyramidalis'</i> | 51 | Exemplar seco. | Abate | |

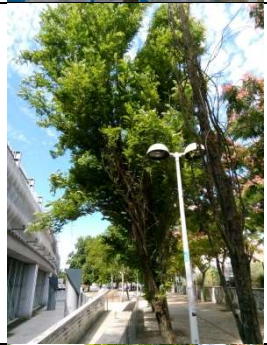
| 230669571022 | <i>Robinia pseudoacacia 'pyramidalis'</i> | 101 | Exemplar com a copa frondosa e com alguns ramos secos. | Poda de limpeza de secos. | |

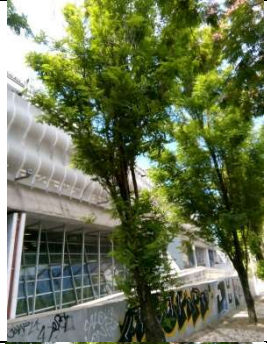
| 230669571023 | <i>Robinia pseudoacacia 'pyramidalis'</i> | 63 | Exemplar com a copa frondosa e com alguns ramos secos. | Poda de limpeza de secos. | |

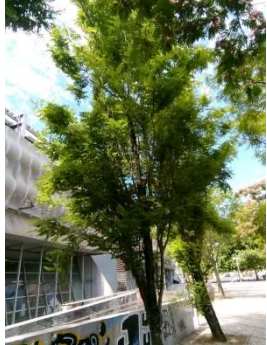
| 230669571024 | <i>Robinia pseudoacacia 'pyramidalis'</i> | 56 | Exemplar com alguns ramos secos. | Poda de limpeza de secos. | |

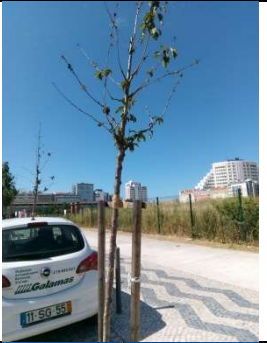
| 10 | <i>Prunus avium</i> | 16 | Exemplar a secar. | Não necessita de intervenção | |

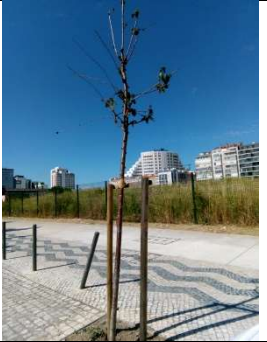
| 11 | <i>Prunus avium</i> | 16 | Exemplar a secar. | Não necessita de intervenção | |

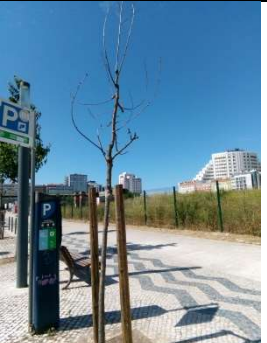
| 12 | <i>Prunus avium</i> | 14 | Exemplar seco | Abate | |

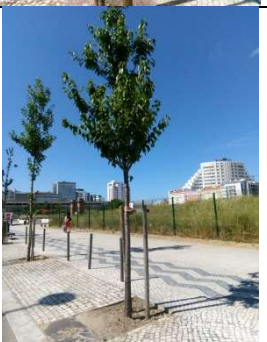
| 13 | <i>Prunus avium</i> | 25 | Exemplar com lesão junto ao colo | Não necessita de intervenção | |

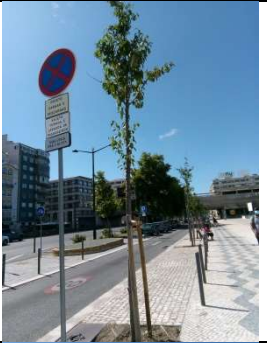
| 20 | <i>Prunus avium</i> | 25 | Exemplar com fungo secundário<br><i>Schizophyllum commune</i> no fuste. | Não necessita de intervenção | |

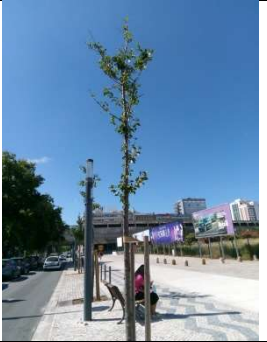
| 21 | <i>Prunus avium</i> | 26 | Exemplar com lesão junto ao colo | Não necessita de intervenção | |

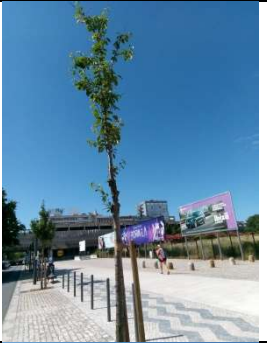
| 22 | <i>Prunus avium</i> | 28 | Exemplar com lesão junto ao colo e fuste. | Não necessita de intervenção | |

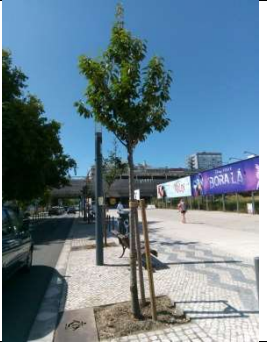
| 23 | <i>Prunus avium</i> | 26 | Exemplar com fungo secundário<br><i>Schizophyllum commune</i> no fuste. | Não necessita de intervenção | |

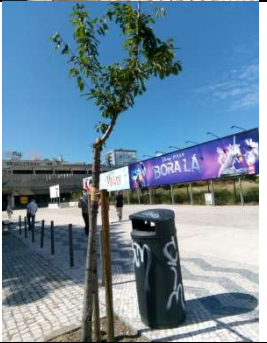
| 24 | <i>Prunus avium</i> | 25 | Exemplar com o eixo principal tortuoso. | Não necessita de intervenção | |

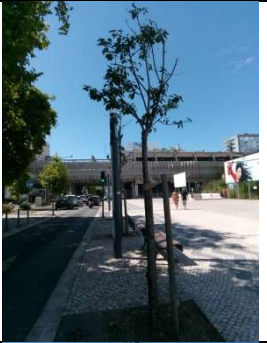
| 25 | <i>Prunus avium</i> | 22 | Exemplar com fungo secundário<br><i>Schizophyllum commune</i> no fuste e lesão no fuste. | Não necessita de intervenção | |

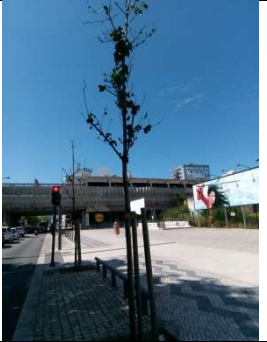
| 26 | <i>Prunus avium</i> | 21 | Exemplar com lesão junto ao colo | Não necessita de intervenção | |

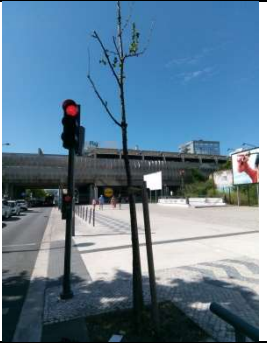
| 27 | <i>Prunus avium</i> | 21 | Exemplar a secar.<br>Presença de insectos no fuste. | Não necessita de intervenção | |
