| <b>PROCESSO GPIAAF</b><br><b>F_Inv20250903</b> | | Classificação<br>Acidente grave | Tipo de ocorrência<br>Descarrilamento |
| Descrição sumária: | | Descarrilamento e subsequente colisão das cabinas do ascensor da Glória, na sequência do desligamento do cabo entre cabinas | |

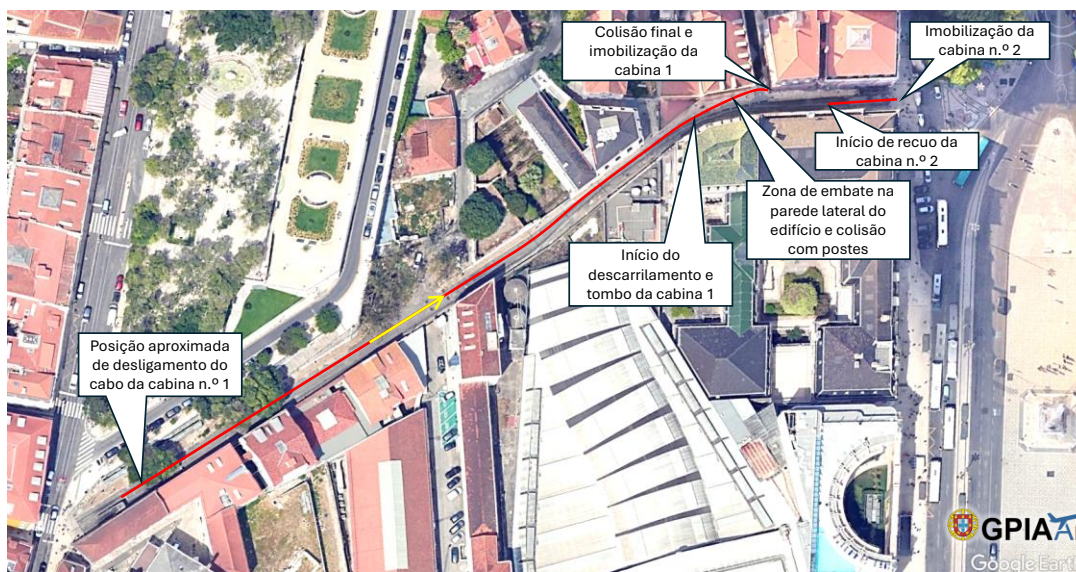
Alguns instantes após o início do movimento e quando não teriam percorrido mais de cerca de seis metros, as cabinas perdem subitamente a força de equilíbrio garantida pelo cabo de ligação que as une.

A cabina n.º 2 recua bruscamente, sendo o seu movimento sustido cerca de 10 metros depois pela sua saída parcial além do final da via-férrea e enterramento do trambolho do lado inferior no final da vala do cabo.

Já a cabina n.º 1, no cimo da Calçada da Glória, prossegue o seu movimento descendente aumentado a sua velocidade. De imediato o guarda-freio do veículo acionou o freio pneumático bem como o freio manual a fim de tentar sustar o movimento. Essas ações não tiveram efeito em sustar ou reduzir a velocidade do veículo e a cabina continuou em aceleração pelo declive. Cerca de 170 metros após o início do seu percurso, no início da curva à direita que o alinhamento da Calçada apresenta na sua parte final, o veículo, devido à velocidade, descarrila e começa a tombar para a esquerda no sentido da marcha, no que é parcialmente sustido pelo encaixe dos trambolhos nos perfis Z. No entanto, as forças desenvolvidas acabam por arrancar os perfis Z do pavimento e o veículo perde totalmente o guiamento, embatendo lateralmente a parte superior da cabina na parede do edifício existente do lado esquerdo da Calçada, o que iniciou a destruição da caixa de madeira e depois frontalmente contra um poste de iluminação pública e outro de suporte da rede aérea elétrica do ascensor, ambos em ferro fundido e que causaram danos muito significativos na caixa, e terminando pouco depois o seu movimento descontrolado contra a esquina de um outro edifício.

Estima-se, com uma margem de incerteza não negligenciável devido ao desconhecimento de alguns parâmetros, que o primeiro embate tenha ocorrido a uma velocidade da ordem dos 60 km/h, tendo todos estes eventos decorrido num tempo inferior a 50 segundos.

Fig. 3 - Ilustração dos eventos em ambas as cabinas durante o acidente.

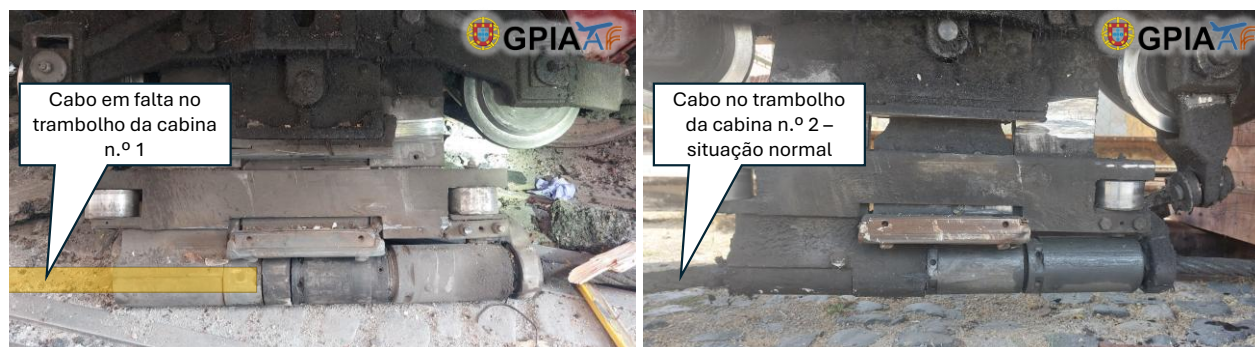
Do estudo feito aos destroços no local, foi de imediato constatado que o cabo que unia as duas cabinas cedeu no seu ponto de fixação dentro do trambolho superior da cabina n.º 1 (aquela que iniciou a viagem no cimo da Calçada da Glória). O restante cabo, o volante de inversão e as polias onde este desenvolve o seu trajeto encontravam-se lubrificadas e sem anomalias aparentes. O cabo no trambolho superior da cabina n.º 2 encontrava-se também sem anomalias aparentes.

Fig. 4 - Situação do trambolho superior da cabina n.º 1, sem o cabo de ligação (imagem da esquerda), e o trambolho superior da cabina n.º 2 com o cabo fixado em situação normal (imagem da direita).

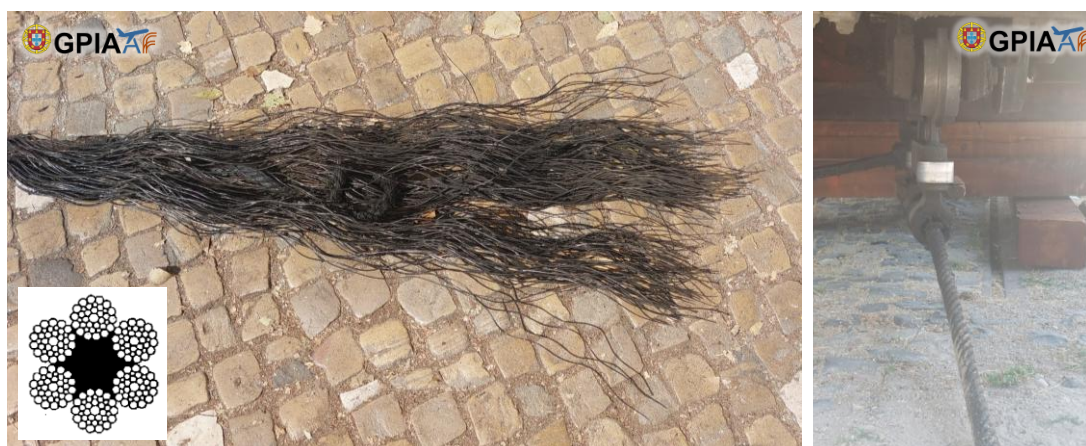
O cabo utilizado é do tipo 6x36SW-CF U 1960 ZZ L3 CRM, constituído por seis cordões de 36 arames de aço com alma em fibra, com um diâmetro total nominal de 32 mm e uma carga de rotura aproximada da ordem de 662 kN (aproximadamente 68 ton), sendo este tipo de cabo usado neste ascensor há cerca de seis anos.

Fig. 5 - Situação final da extremidade do cabo que se libertou de dentro do trambolho superior da cabina n.º 1, com ilustração da secção nominal do cabo (imagem à esquerda) e situação normal do cabo inserido no trambolho superior (imagem à direita)

Tem fixada uma vida útil de 600 dias para este uso e aquele existente no momento do acidente havia sido instalado há 337 dias, tendo ainda uma vida útil de 263 dias até à sua substituição. É considerado pela entidade operadora do sistema que a vida útil definida para o cabo tem um coeficiente de segurança significativo.

Segundo as evidências observadas até ao momento, o plano de manutenção previsto estava em dia e na manhã do dia do acidente havia sido realizada a inspeção visual programada, a qual não detetou qualquer anomalia no cabo e nos sistemas de frenagem dos veículos. A zona onde o cabo se separou não é passível de visualização sem desmontagem.
