Implementação de Medidas de Promoção da Acessibilidade Pedonal e  
Segurança em Passagens de Peões na Freguesia da Ajuda  
**AJUDA SEGURA 2020 – Pacote 1**

**Proposta Detalhada de Intervenções**

Memória Descritiva e Justificativa

**AJUDA SEGURA 2020 – Pacote2**  
Implementação de Medidas de Acalmia de Tráfego e de Promoção de  
Acessibilidade Pedonal na Freguesia da Ajuda

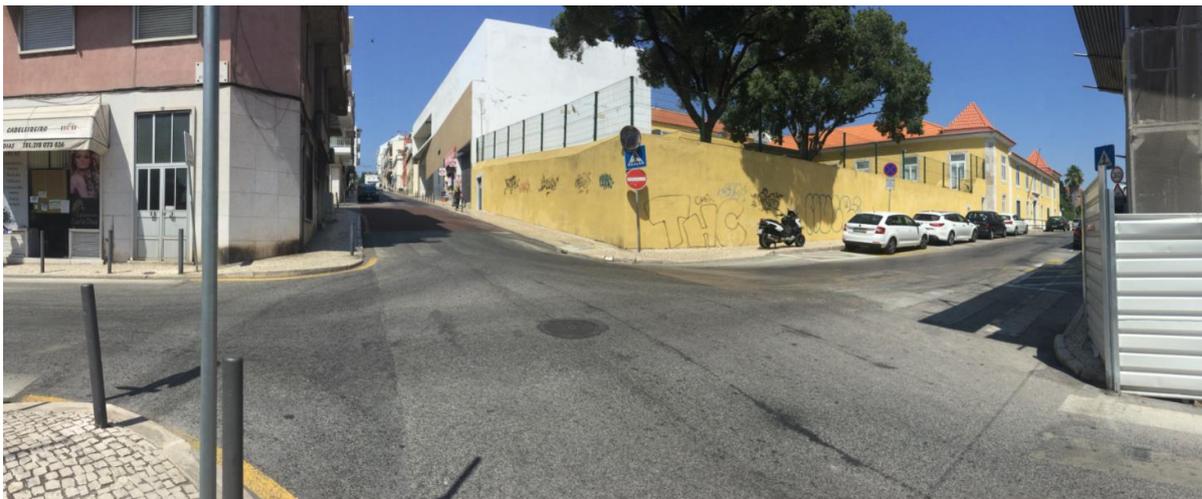
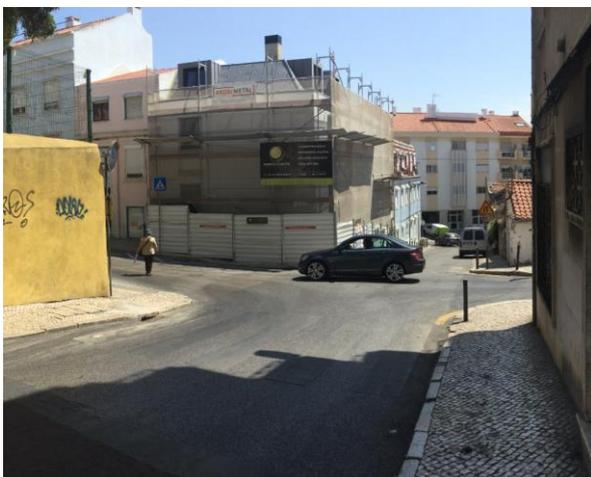
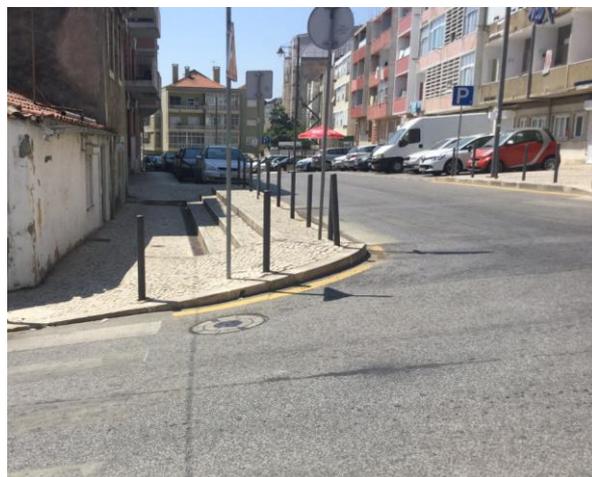
#### 3.1 Zona PD.01 – Rua Dom Vasco e Rua Nova do Calhariz

Este entroncamento corresponde a um importante ponto de afluência do tráfego rodoviário da Freguesia da Ajuda, já que a Rua Dom Vasco é um dos principais eixos de atravessamento norte-sul e a Rua Nova do Calhariz é responsável pela ligação desta com a Calçada da Ajuda e com a Calçada da Boa Hora. Assim, verifica-se um elevado fluxo de automóveis em regime de atravessamento, caracterizado pela velocidade excessiva, bem como o encontro das principais linhas de autocarro da Ajuda. Em uma das esquinas está localizada a Escola Básica Alexandre Herculano, que além de ser polo gerador de tráfego, provoca o estacionamento abusivo em horários de

ponta, prejudicando a acessibilidade pedonal e a manobra dos autocarros. Desta forma, faz-se necessária a introdução de medidas de acalmia de tráfego para redução das velocidades e melhor distribuição do espaço público.

- Os rebaixamentos das passagens de peões são desadequados com ressaltos superiores a 2cm e inclinações elevadas;
- Presença de sumidouros em cima da passagem de peões;
- Passeios estreitos prejudicados pela posição de elementos de espaço público e desnível na zona da escada.

- Velocidades excessivas sobretudo detetadas no trânsito de atravessamento entre a Rua D. Vasco e a Calçada da Ajuda;
- Baixa visibilidade nos atravessamentos pedonais.

- Reordenamento dos pilaretes, sinalização vertical e sumidouros de forma a não condicionarem a travessia da passagem de peões;
- Garantia de “ressalto zero” em todas as transições entre passeio e passagem de peões e inclusão dos pisos tácteis;
- Reformulação do passeio com desnível, alargando a faixa de circulação junto à passagem de peões;
- Sobrelevação da passagem de peões introduzindo um efeito de acalmia de tráfego (abrandamento da velocidade praticada);
- Encabeçamento do estacionamento junto ao muro da Escola Básica, reduzindo a distância de atravessamento e redução do raio de curvatura que irão conduzir a um abrandamento por parte dos veículos na aproximação à passagem de peões e inibir estacionamento abusivo;

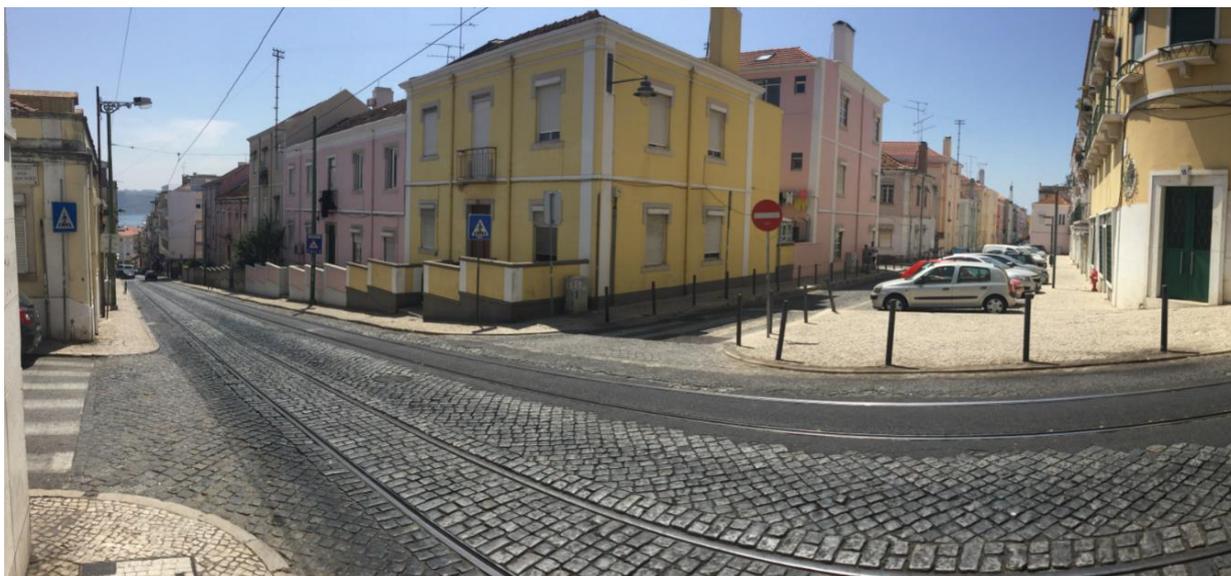
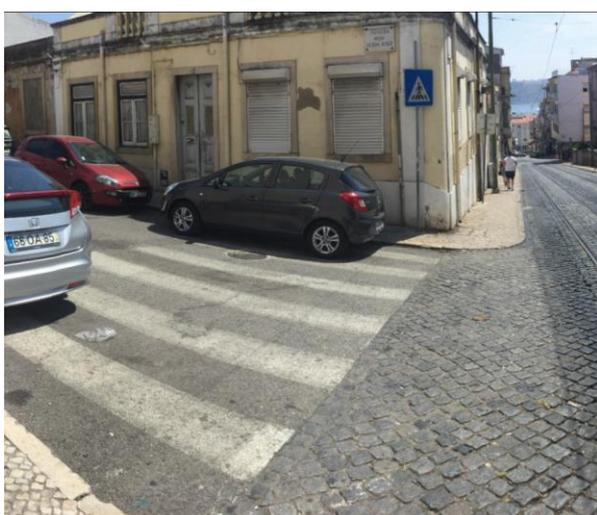
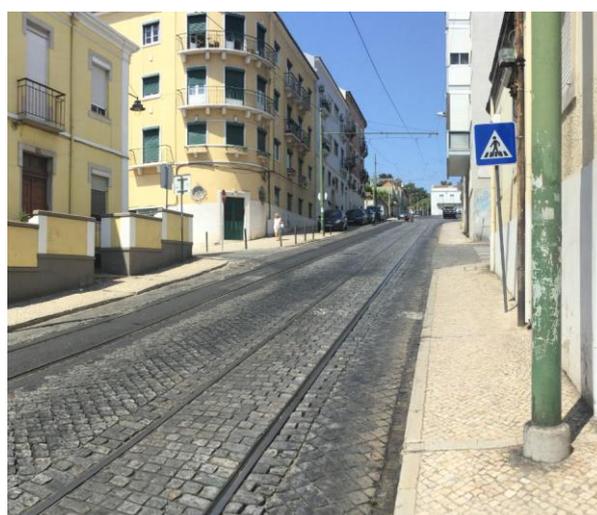
**3.2 Zona PD.02 – Rua Dom Vasco e Rua Coronel Pereira da Silva**

Como já referido, a Rua Dom Vasco é um dos principais eixos de atravessamento norte-sul da Freguesia e recebe grande fluxo de peões, automóveis, autocarros e, neste trecho, elétricos. Por isto, comporta em sua maioria trânsito de velocidade excessiva, incentivado ainda mais pela inclinação da via. Já a Rua Coronel Pereira da Silva é uma via secundária de um sentido apenas, que liga a Calçada da Ajuda à Rua Dom Vasco, sendo utilizada muitas vezes para desviar do congestionamento. Apesar de ter uma faixa de rodagem estreita, este tipo de utilização a ela atribuída, é comumente associada a velocidades excessivas a fim de compensar – erroneamente - o tempo parado no trânsito. Apesar das limitações impostas pelos carris do elétrico, deverão ser implantadas soluções que visem a melhoria da acessibilidade pedonal.

- Os rebaixamentos das passagens de peões são desadequados com ressaltos superiores a 2cm e inclinações elevadas;
- Presença de sumidouros em cima da passagem de peões;
- Estacionamento abusivo sobre a passagem de peões;
- Passeios estreitos prejudicados pela posição de elementos de espaço público.

- Velocidades excessivas na Rua Dom Vasco e no acesso a mesma através da Rua Coronel Pereira da Silva.

- Reordenamento dos pilaretes, sinalização vertical e sumidouros de forma a não condicionarem a travessia da passagem de peões;
- Garantia de “ressalto zero” em todas as transições entre passeio e passagem de peões e inclusão dos pisos tácteis;
- Implantação de passeio contínuo, em plataforma sobrelevada, priorizando o deslocamento pedonal e minimizando as velocidades no acesso a Rua Dom Vasco;
- Execução de tapete betuminoso nas zonas de travessia de peões com reforço da sinalização horizontal, permitindo maior conforto e segurança.

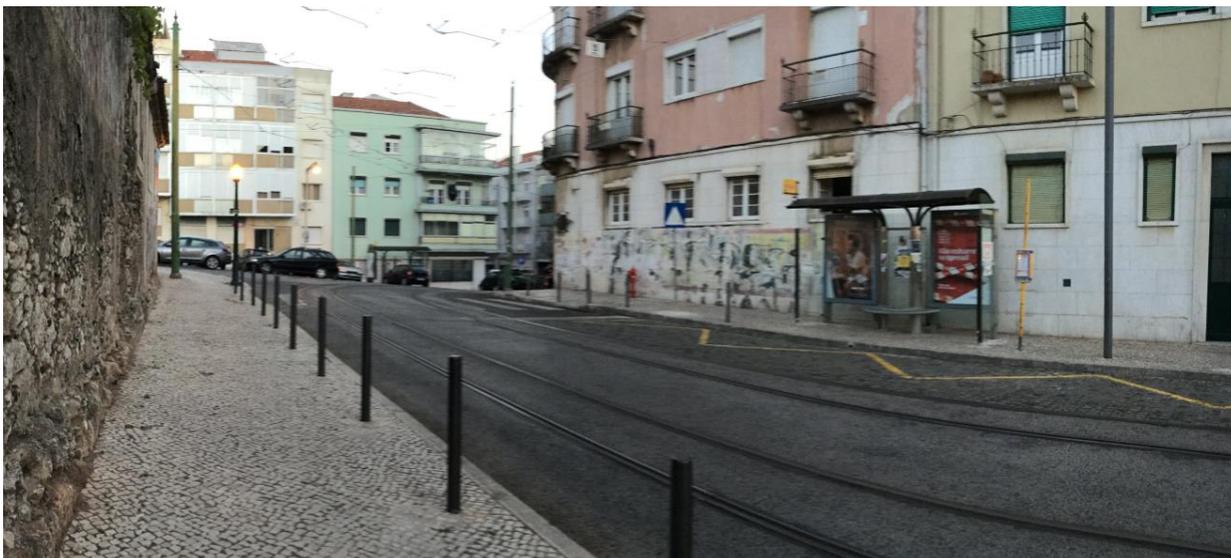
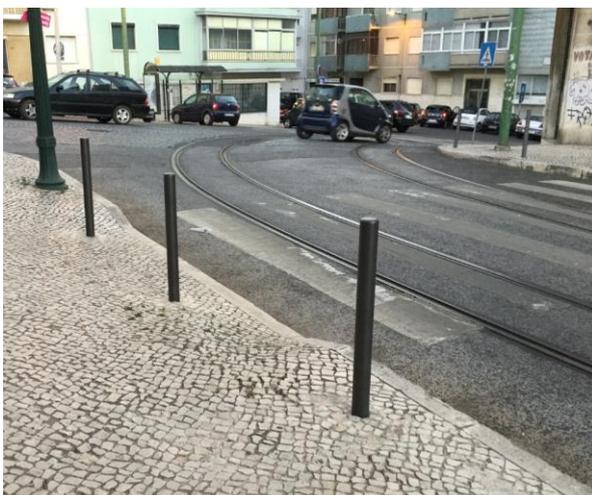
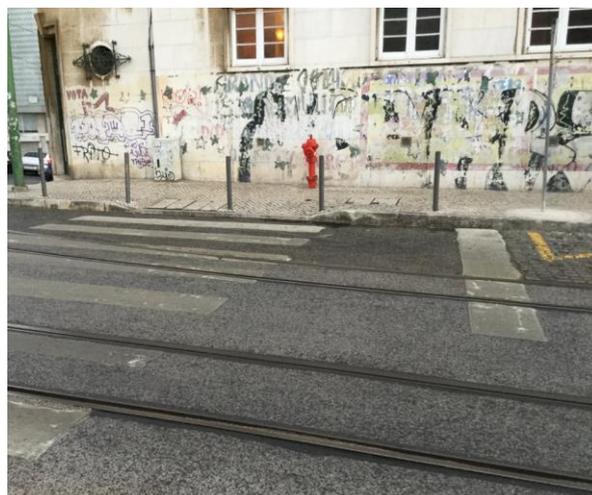
**3.3 Zona PD.03 – Rua Bica do Marquês e Rua Dom Vasco**

Esta passagem de peões situa-se no seguimento da anterior e no mesmo arruamento. De igual forma foram observadas velocidades excessivas praticadas por veículos na sua maioria em trânsito de atravessamento, oriundos da Rua Bica do Marquês, responsável por conectar dois importantes eixos estruturantes da Freguesia – Rua Dom Vasco e Calçada da Ajuda. A existência de uma paragem de autocarros imediatamente antes da passagem de peões induz a conflitos devido à baixa visibilidade, conforme verificado no local. Assim como a anterior, apesar das limitações impostas pelos carris do elétrico, deverão ser implantadas soluções que visem a melhoria da acessibilidade pedonal.

- Os rebaixamentos das passagens de peões são desadequados com ressaltos superiores a 2cm e inclinações elevadas;
- Estacionamento abusivo na zona da paragem de autocarros;
- Passeio prejudicado pela posição do abrigo da paragem de autocarros.
- Zona de Embarque e Desembarque (ZED) não está adaptada.

- Velocidades excessivas;
- Baixa visibilidade nos atravessamentos pedonais por conta da paragem de autocarros.

- Reordenamento dos pilaretes e sinalização vertical de forma a não condicionarem a travessia da passagem de peões;
- Garantia de “ressalto zero” em todas as transições entre passeio e passagem de peões e inclusão dos pisos tácteis;
- Encabeçamento da paragem de autocarros, que permite:
  - Mitigar a baixa visibilidade da travessia pedonal, interrompendo o trânsito quando um autocarro está na paragem;
  - Eliminar estacionamento abusivo em horários noturnos;
  - Liberar faixa de circulação pedonal, ao reposicionar o abrigo;
  - Minimizar distância de travessia da passagem de peões;
  - Adaptação da ZED, de acordo com as normas de acessibilidade.

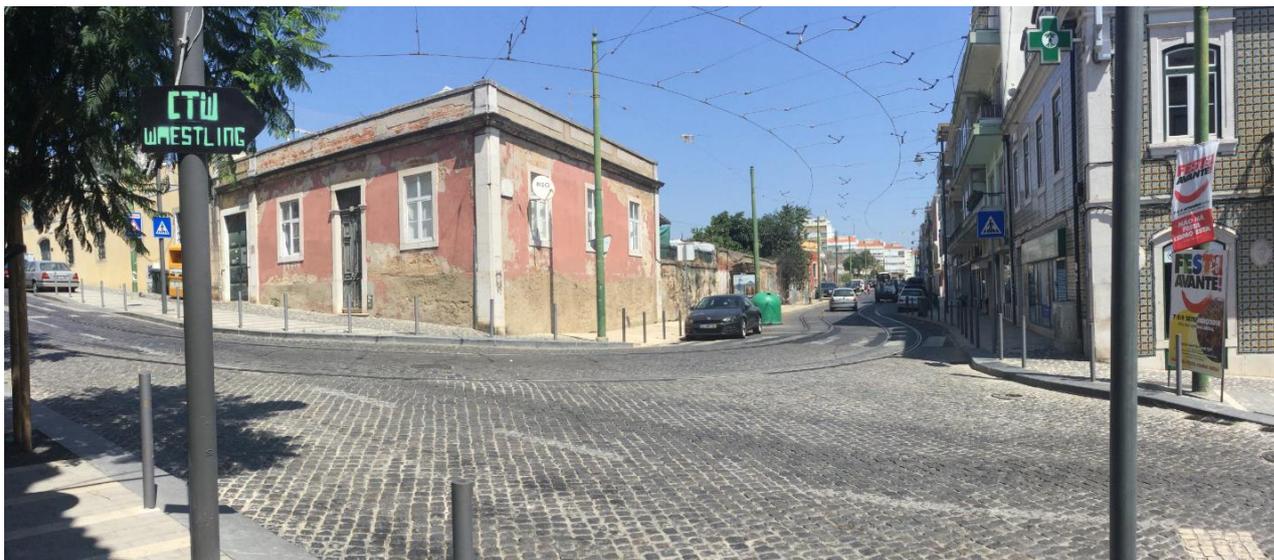
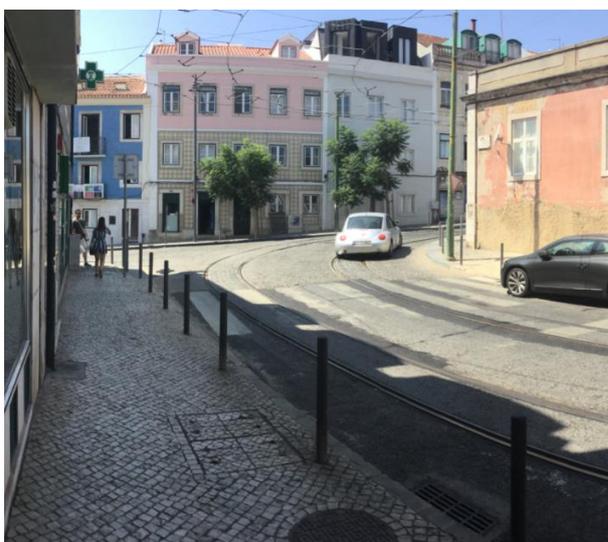
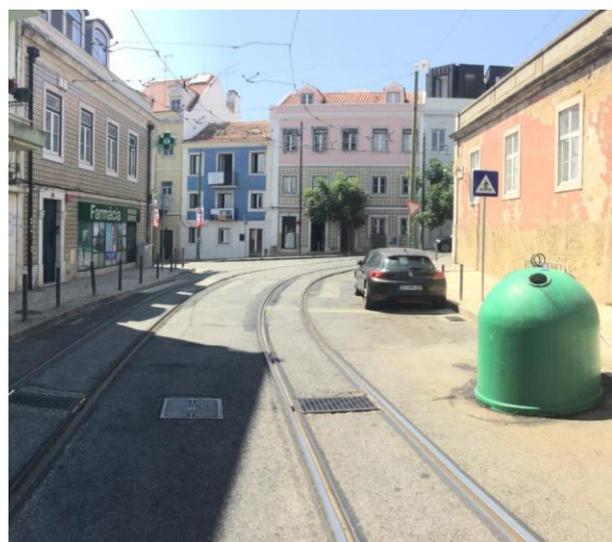
**3.4 Zona PD.04 – Rua Bica do Marquês e Calçada da Ajuda**

Esta passagem de peões situa-se no seguimento da anterior e no mesmo arruamento, com características muito similares. Desta forma, também foram observadas velocidades excessivas praticadas por veículos na sua maioria em trânsito de atravessamento entre os dois importantes eixos estruturantes da Freguesia – Rua Dom Vasco e Calçada da Ajuda. Novamente, a existência de uma paragem de autocarros imediatamente antes da passagem de peões induz a conflitos devido à baixa visibilidade, conforme verificado no local. Assim noutros casos, apesar das limitações impostas pelos carris do elétrico, deverão ser implantadas soluções que visem a melhoria da acessibilidade pedonal.

- Os rebaixamentos das passagens de peões são desadequados com ressaltos superiores a 2cm e inclinações elevadas;
- Estacionamento abusivo na zona da paragem de autocarros e passagem de peões;
- Presença de sumidouros em cima da passagem de peões;
- Passeio prejudicado pela posição do abrigo da paragem de autocarros;
- Passagem de peões muito deslocada da linha de desejo;
- Zona de Embarque e Desembarque (ZED) não está adaptada.

- Velocidades excessivas;
- Baixa visibilidade nos atravessamentos pedonais por conta da paragem de autocarros e estacionamento abusivo.

- Reordenamento dos pilaretes, sinalização vertical e sumidouros de forma a não condicionarem a travessia da passagem de peões;
- Garantia de “ressalto zero” em todas as transições entre passeio e passagem de peões e inclusão dos pisos tácteis;
- Encabeçamento da paragem de autocarros, que permite:
  - Mitigar a baixa visibilidade da travessia pedonal, aumentando a distância entre a paragem e a passagem de peões;
  - Eliminar estacionamento abusivo;
  - Liberar faixa de circulação pedonal, ao reposicionar o abrigo;
  - Adaptação da ZED, de acordo com as normas de acessibilidade.
- Aproximação da passagem de peões à linha de desejo do fluxo pedonal da Calçada da Ajuda.

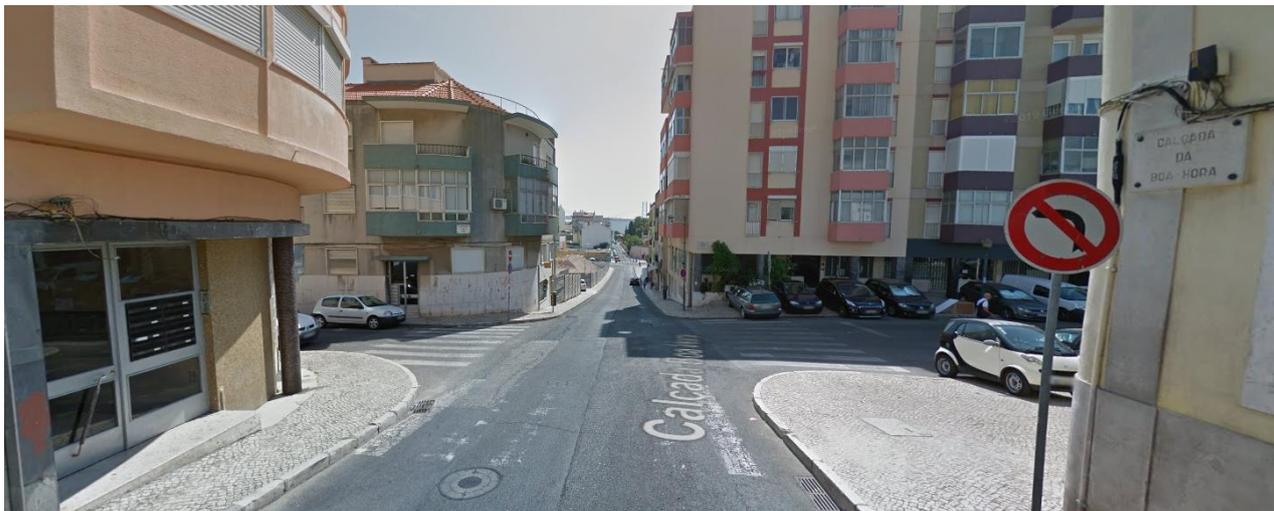
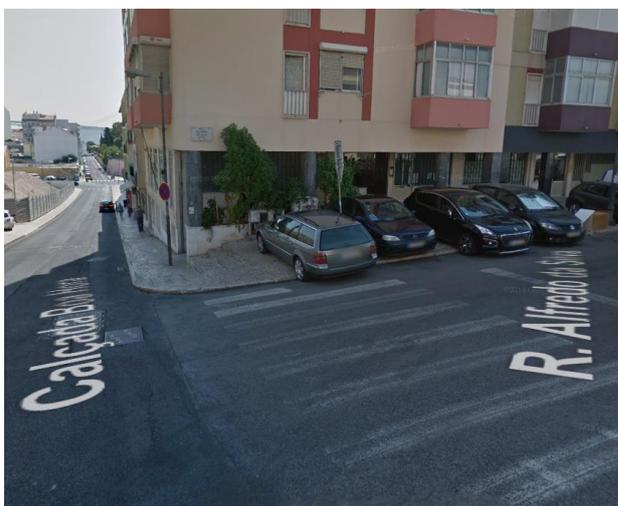
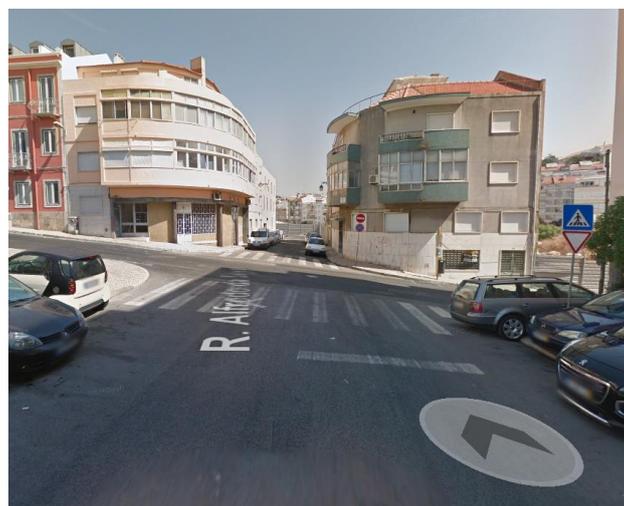
**3.5 Zona PD.05 – Calçada da Boa Hora e Rua Alfredo da Silva**

A Calçada da Boa Hora é mais um dos importantes eixos de ligação entre a parte baixa e a alta da Freguesia da Ajuda, favorecendo o trânsito de atravessamento, caracterizado por velocidades excessivas. Apesar da Rua Alfredo da Silva não ter saída, apresenta uma grande afluência de tráfego de automóveis e de fluxo pedonal por conta da densidade habitacional e usos mistos, como um supermercado. O estacionamento extremamente abusivo sobre os passeios e passagens de peões compromete a segurança e os requisitos mínimos de acessibilidade pedonal.

- Os rebaixamentos das passagens de peões são desadequados com ressalto muito superiores a 2cm e inclinações elevadas;
- Presença de sumidouros em cima da passagem de peões;
- Estacionamento abusivo sobre a passagem de peões;
- Passeio com desnível em escada.

- Velocidades excessivas;
- Baixa visibilidade na passagem de peões devido ao estacionamento abusivo;
- Alto fluxo pedonal na faixa de rodagem.

- Reordenamento da sinalização vertical e sumidouros de forma a não condicionarem a travessia da passagem de peões;
- Garantia de “ressalto zero” em todas as transições entre passeio e passagem de peões e inclusão dos pisos tácteis;
- Implantação de passeio contínuo, em plataforma sobrelevada, priorizando o deslocamento pedonal no acesso à Calçada da Boa Hora a partir da Travessa das Dores;
- Encabeçamento do estacionamento de ambos os lados na Rua Alfredo da Silva com introdução de pilaretes metálicos, mitigando estacionamento abusivo na zona da passagem de peões, melhorando a visibilidade ao estreitar a largura da mesma e induzindo à diminuição de velocidade ao reduzir os raios de curvatura.

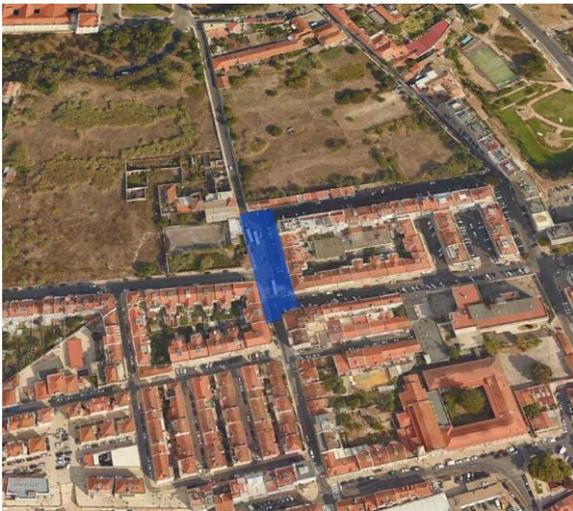
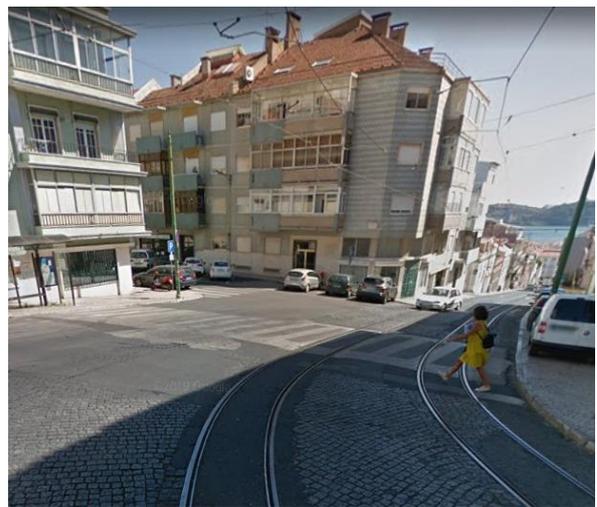
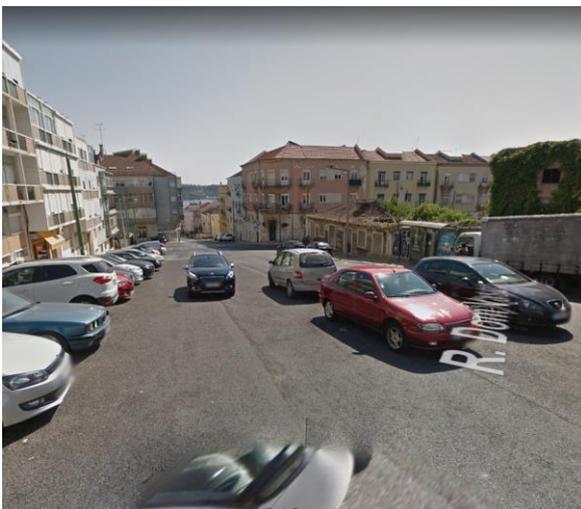
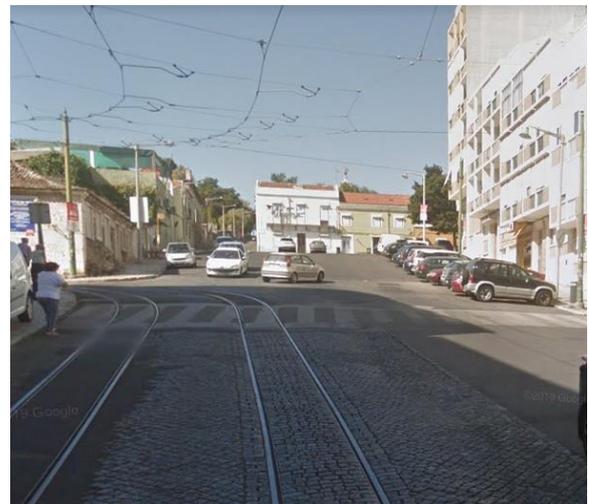
Este local é caracterizado por um alargamento excessivo da faixa de rodagem, passando de cerca de 6,00 metros para até 18,00 metros, com 12% de inclinação longitudinal. É também onde ocorre o importante cruzamento com a Rua Bica do Marquês, que faz a ligação para a Calçada da Ajuda.

Estas características somadas à falta de organização espacial dão origem a diversos conflitos entre peões e automóveis. Assim, foram identificados problemas com as velocidades praticadas, o estacionamento, a localização da paragem de autocarro e os atravessamentos pedonais:

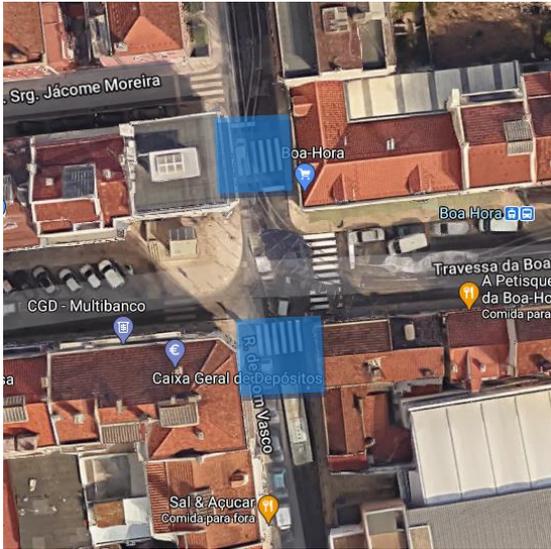
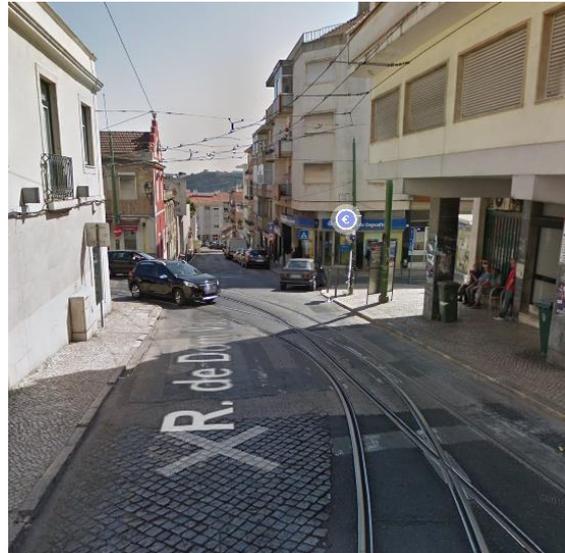
## 2.2 Adaptação de Passadeiras (D7 e D8)

A Rua Dom Vasco é um dos eixos responsáveis por conectar a parte alta com a parte central da Freguesia, e é utilizada como atravessamento entre a zona da Boa Hora e a Calçada da Ajuda, inclusive pelas principais linhas de autocarro e elétrico da região.

- Estreitamento da faixa de rodagem na aproximação da passadeira a sul;
- Garantia do “ressalto zero” que consiste na eliminação de ressalto nas transições entre os passeios e as passagens de peões. Para este objetivo é proposto o rebaixamento adequado dos passeios;
- Inclusão dos componentes de acessibilidade como faixas de alerta, guias de encaminhamento e superfícies de maior contraste;
- Introdução de elementos de espaço público, tais como guardas, pilaretes e balizadores, para segurança e ordenamento das diversas funções.

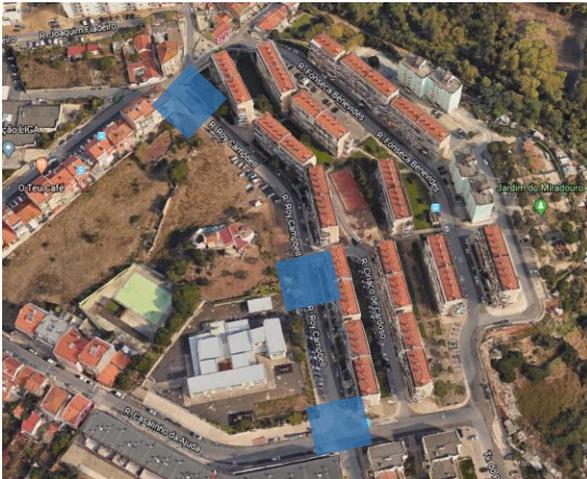
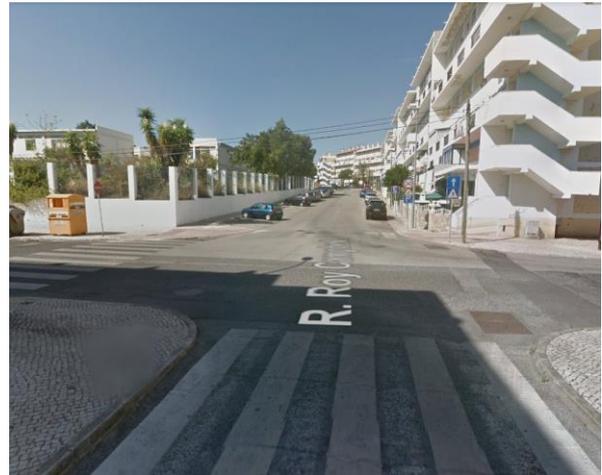
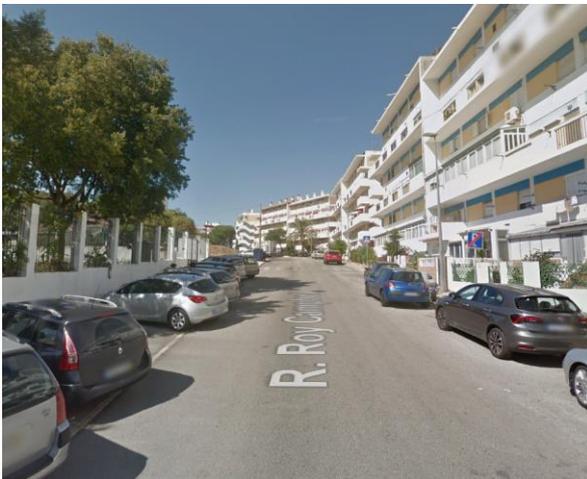
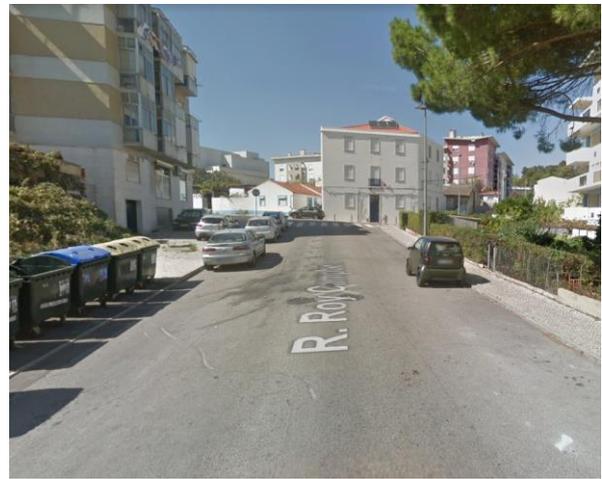
A Rua Roy Campbell é uma via com um sentido de circulação no interior da localidade Casalinho, e possui faixa de rodagem com cerca de 9,00m de largura. Do lado direito ascendente é composta por edifícios residenciais com 6 pisos, e o lado oposto é dividido por um grande terreno com construção devoluta e pela Escola Básica Homero Serpa. As extremidades da Rua Roy Campbell constituem importantes nós na acessibilidade pedonal da localidade, ligando os equipamentos escolares (Fundação LIGA e EB Homero Serpa) entre si e entre o restante do bairro do Casalinho.

- Não existem rebaixamentos para duas das três passagens de peões;
- O estacionamento não regulamentado e em contração sobre as passagens de peões e suas proximidades impede o livre acesso;
- A passagem de peões a meio do arruamento está parcialmente sobre o acesso de veículos da escola;
- O acesso de veículos da escola não está ao nível do passeio e não existem rebaixamentos.

- Estreitamento da via e alargamento do passeio junto à escola através da inversão da tipologia de estacionamento entre os dois lados do arruamento;
- Encabeçamento do estacionamento na zona da passagem de peões, de forma a aumentar a visibilidade entre os distintos utilizadores da via;
- Redução do raio de curvatura de entrada no arruamento, de forma a reduzir velocidades;
- Aplicação de moldura de contraste com piso confortável no passeio envolvente à passagem de peões;
- Garantia de “ressalto zero” em todas as transições entre passeio e passagem de peões e melhoramento dos pisos tácteis.

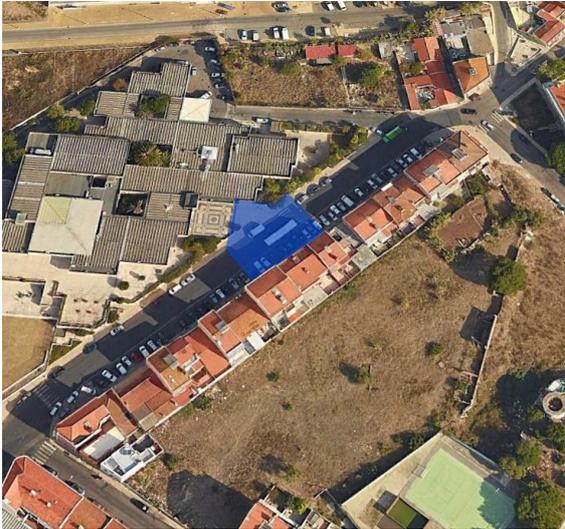
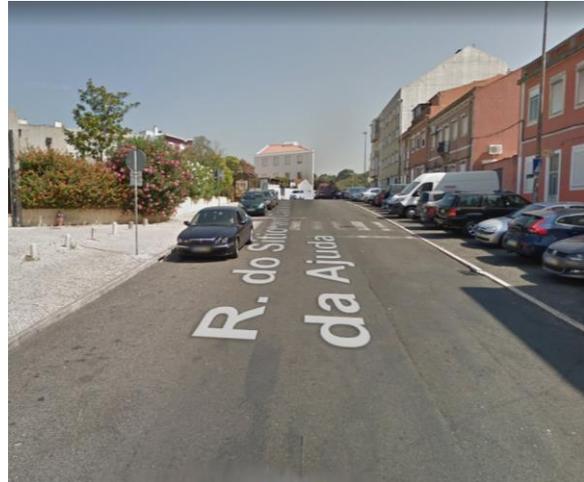
## 2.5 Fundação Liga – Rua Sítio do Casalinho da Ajuda (D13)

A Rua do Sítio ao Casalinho da Ajuda tem início na interseção com a Rua do Cruzeiro e Rua Eduardo Bairrada e percorre até a localidade do Casalinho, da qual recebe o nome. No troço em análise, é um arruamento com largura de 8,50m de faixa de rodagem e 5,00m de estacionamento em 90º do lado direito ascendente. É caracterizada por edificações habitacionais com alturas variadas, entre 1 e 3 pisos, de um lado e pelo edifício da Fundação LIGA do outro.

- É proposto o encabeçamento do estacionamento em ambos os lados da via na zona da passagem de peões, de forma a aumentar a visibilidade entre os distintos utilizadores da via, e inibir o estacionamento sobre a passadeira;
- Aplicação de moldura de contraste com piso confortável no passeio envolvente à passagem de peões;
- Garantia de “ressalto zero” em todas as transições entre passeio e passagem de peões e inclusão dos pisos tácteis.

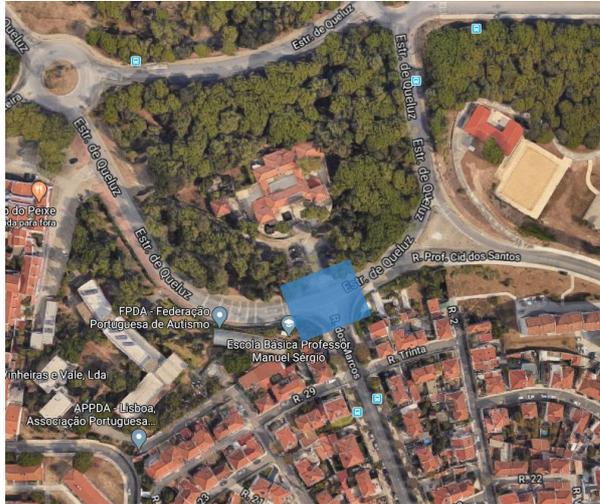
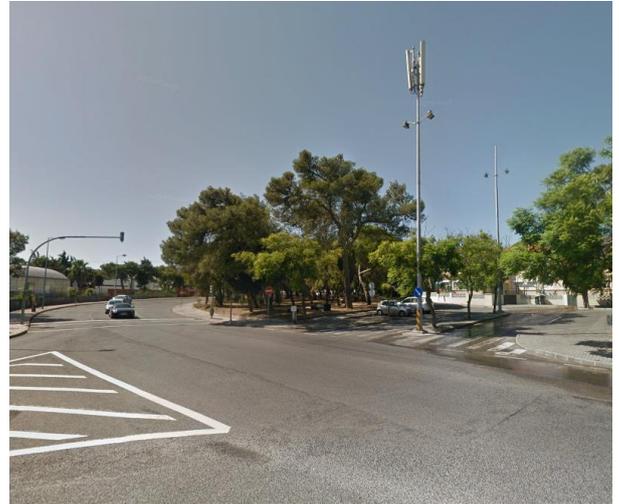
## 2.6 Escola Básica Prof. Manuel Sérgio – Estrada de Queluz (D14)

A Estrada de Queluz é um importante eixo de ligação da região norte da freguesia da Ajuda, sendo parte de uma das entradas da cidade e da ligação ao Polo Universitário. No troço em análise, isto é, na interseção com a Rua dos Marcos, estamos na presença de um arruamento com largura de 12,00m de faixa de rodagem. A envolvente imediata é caracterizada por zona habitacional a sul e o edifício da Escola Básica Professor Manuel Sérgio a norte, situado no meio de uma vasta área verde.

- É proposto o encabeçamento do estacionamento na zona da passagem de peões, de forma a aumentar a visibilidade entre os vários utilizadores da via;
- Introdução de slurry-seal e sinalização horizontal/ vertical, como medida de atenção à aproximação da escola a seguir à curva;
- Aplicação de moldura de contraste com piso confortável no passeio envolvente à passagem de peões;
- Introdução de guarda corpos nas zonas de maior risco de atravessamento indevido;
- Garantia de “ressalto zero” em todas as transições entre passeio e passagem de peões e inclusão dos pisos tácteis.

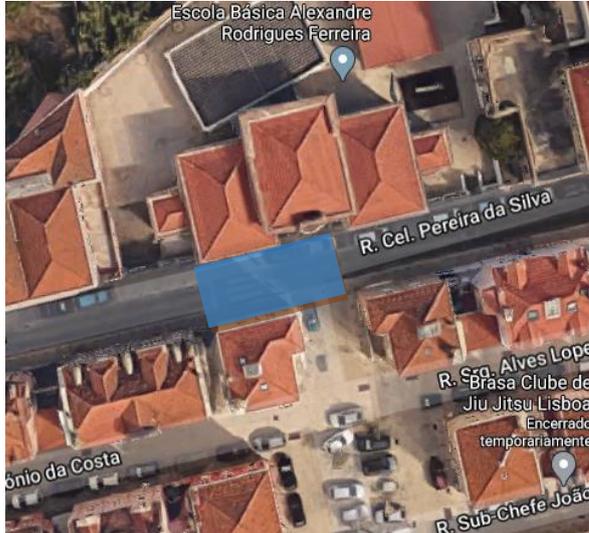
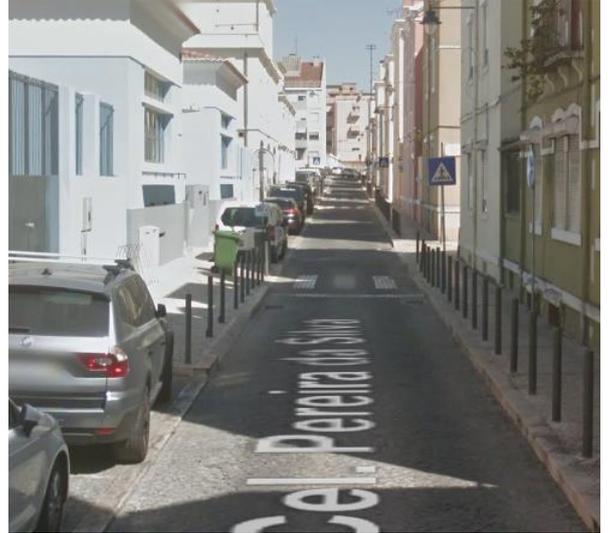
## 2.7 Jardim de Infância Alexandre Rodrigues Ferreira – Rua Coronel Pereira da Silva (D15)

A Rua Coronel Pereira da Silva é uma via de sentido único (poente-nascente) com estacionamento longitudinal ao longo de sua extensão, que liga a Calçada da Ajuda à Rua Dom Vasco. Possui cerca de 3,40m de largura de faixa de rodagem e 7,00m no total entre as fachadas do edificado, constituído com uma média regular de dois e três pisos.

- É proposta a sobrelevação da via na zona da passagem de peões, induzindo à redução de velocidades;
- Aumento da área de passeio disponível em frente aos acessos do equipamento escolar, com introdução de guarda corpos para maior segurança do fluxo pedonal;
- Aplicação de moldura de contraste com piso confortável no passeio envolvente à passagem de peões;
- Garantia de “ressalto zero” em todas as transições entre passeio e passagem de peões e inclusão dos pisos tácteis.

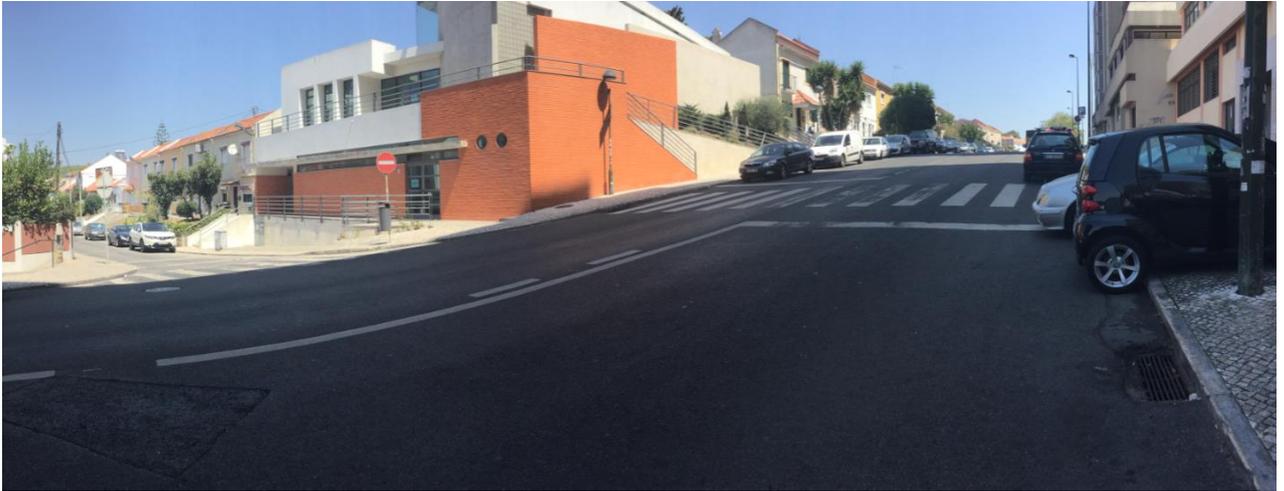
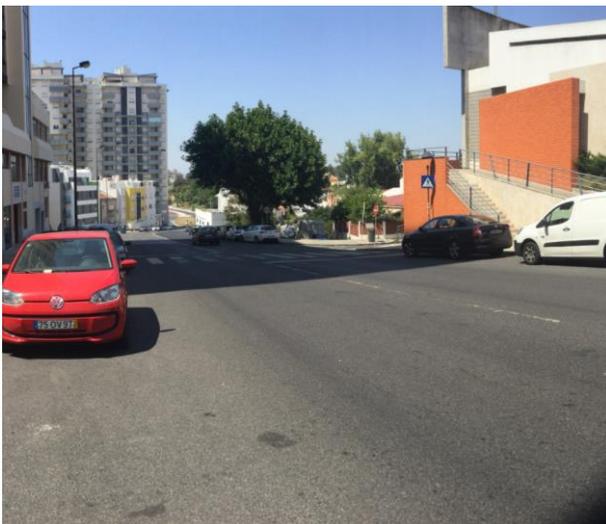
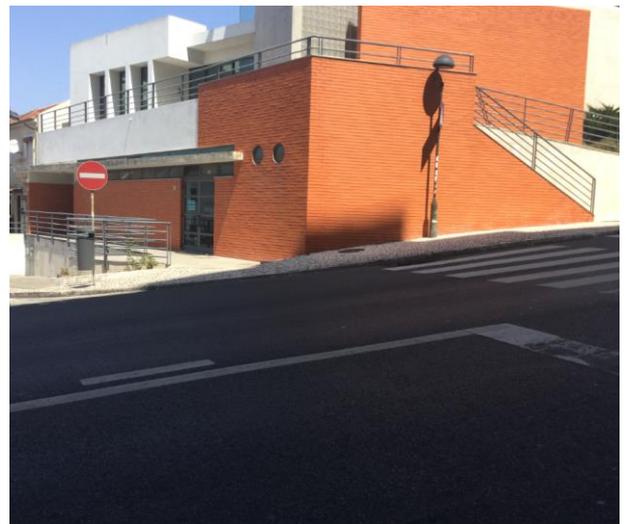
## 2.8 Avenida Helen Keller e Rua Augusto Franco (D17)

A Avenida Helen Keller é parte de um conjunto de vias que compõe um importante acesso a noroeste da Freguesia da Ajuda, com ligações para a A5, Avenida Marginal e IC-19, através da Avenida das Descobertas. Por esta razão, conjugada à sobrelargura da faixa de rodagem, as velocidades praticadas nesta via são excessivas e oferecem riscos às travessias pedonais. Foi verificado estacionamento em contravenção e pouca visibilidade da passagem de peões. Desta forma, a aplicação das medidas de acalmia de tráfego e acessibilidade pedonal nesta zona são imprescindíveis e urgentes.

- Foram observados diversos veículos com velocidades elevadas no sentido descendente do arruamento;
- Sinalização vertical deficiente;
- Largura excessiva da faixa de rodagem.

- Reordenamento da sinalização vertical e sumidouros de forma a não condicionarem a travessia da passagem de peões;
- Garantia de “ressalto zero” em todas as transições entre passeio e passagem de peões e inclusão dos pisos tácteis;
- Encabeçamento do estacionamento de ambos os lados com introdução de pilaretes metálicos, mitigando estacionamento abusivo na zona da passagem de peões;
- Criação de um refúgio – ilha central – na passagem de peões, reduzindo o máximo possível a faixa de rodagem na envolvente da mesma;
- Deslocação da passagem de peões para melhorar a visibilidade do sentido descendente, com implantação de sinalização vertical e horizontal adequada;
- Implantação de estacionamento de motociclos junto à passadeira, aumentando a visibilidade do condutor.
