Implementação de Medidas de Promoção da Acessibilidade Pedonal e  
Segurança em Passagens de Peões na Freguesia da Ajuda  
**AJUDA SEGURA 2020 – Pacote 1**

**Proposta Detalhada de Intervenções**

Memória Descritiva e Justificativa

Outubro 2019

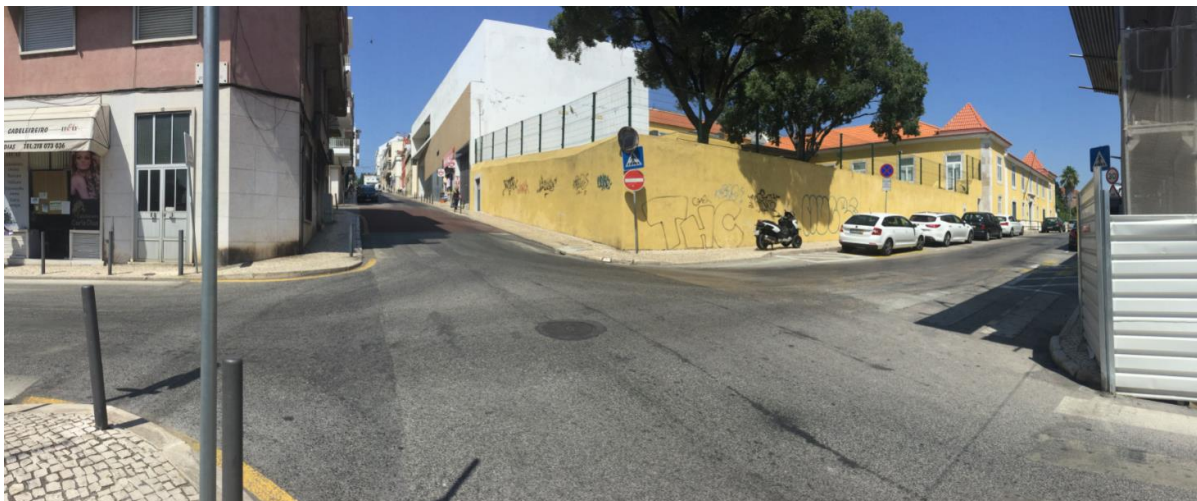
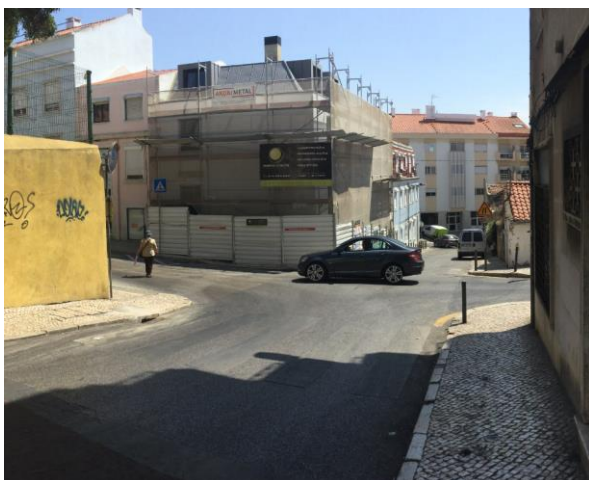
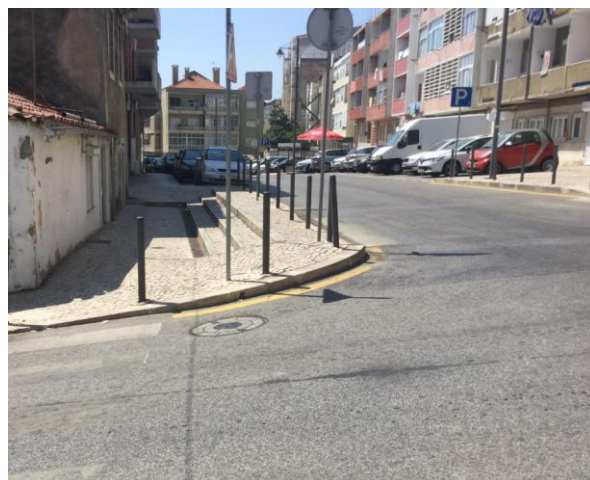
#### 3.1 Zona PD.01 – Rua Dom Vasco e Rua Nova do Calhariz

Este entroncamento corresponde a um importante ponto de afluência do tráfego rodoviário da Freguesia da Ajuda, já que a Rua Dom Vasco é um dos principais eixos de atravessamento norte-sul e a Rua Nova do Calhariz é responsável pela ligação desta com a Calçada da Ajuda e com a Calçada da Boa Hora. Assim, verifica-se um elevado fluxo de automóveis em regime de atravessamento, caracterizado pela velocidade excessiva, bem como o encontro das principais linhas de autocarro da Ajuda. Em uma das esquinas está localizada a Escola Básica Alexandre Herculano, que além de ser polo gerador de tráfego, provoca o estacionamento abusivo em horários de

ponta, prejudicando a acessibilidade pedonal e a manobra dos autocarros. Desta forma, faz-se necessária a introdução de medidas de acalmia de tráfego para redução das velocidades e melhor distribuição do espaço público.

- Os rebaixamentos das passagens de peões são desadequados com ressaltos superiores a 2cm e inclinações elevadas;
- Presença de sumidouros em cima da passagem de peões;
- Passeios estreitos prejudicados pela posição de elementos de espaço público e desnível na zona da escada.

- Velocidades excessivas sobretudo detetadas no trânsito de atravessamento entre a Rua D. Vasco e a Calçada da Ajuda;
- Baixa visibilidade nos atravessamentos pedonais.

- Reordenamento dos pilaretes, sinalização vertical e sumidouros de forma a não condicionarem a travessia da passagem de peões;
- Garantia de “ressalto zero” em todas as transições entre passeio e passagem de peões e inclusão dos pisos tácteis;
- Reformulação do passeio com desnível, alargando a faixa de circulação junto à passagem de peões;
- Sobrelevação da passagem de peões introduzindo um efeito de acalmia de tráfego (abrandamento da velocidade praticada);
- Encabeçamento do estacionamento junto ao muro da Escola Básica, reduzindo a distância de atravessamento e redução do raio de curvatura que irão conduzir a um abrandamento por parte dos veículos na aproximação à passagem de peões e inibir estacionamento abusivo;

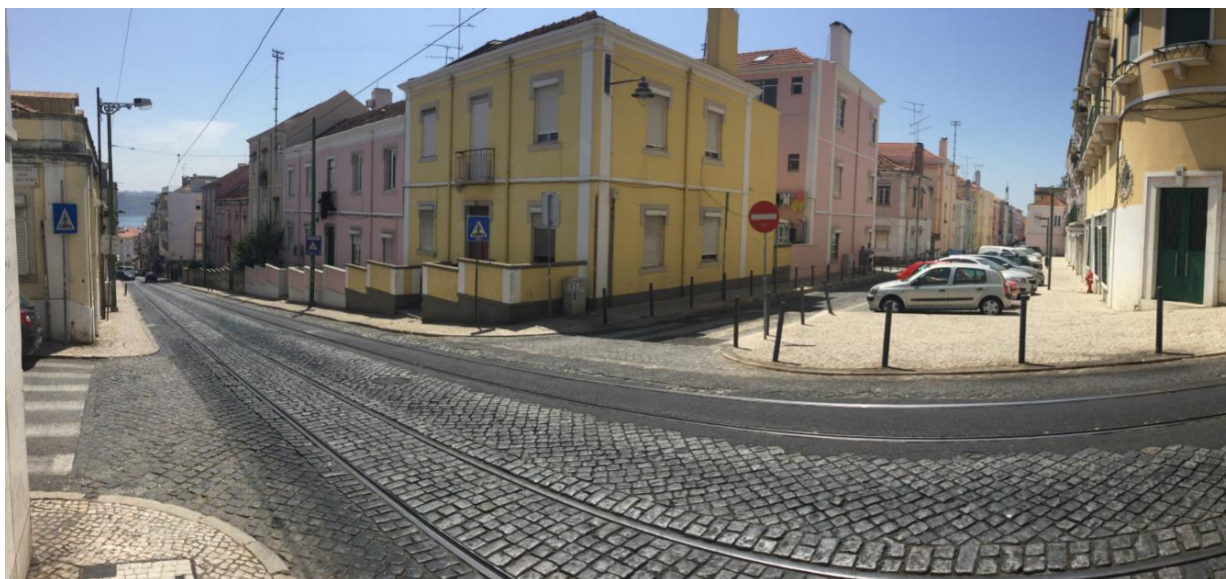
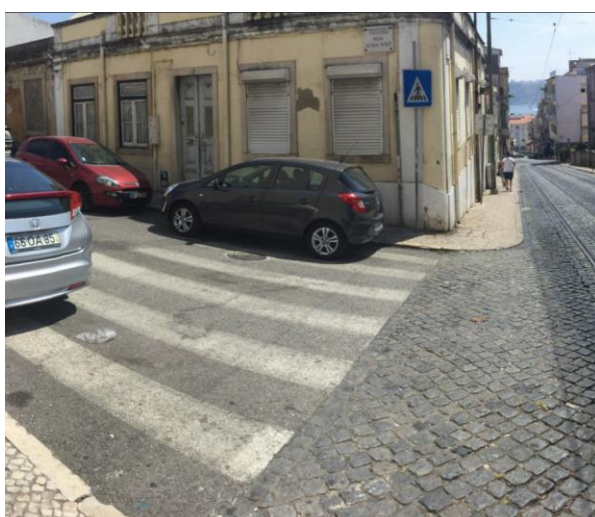
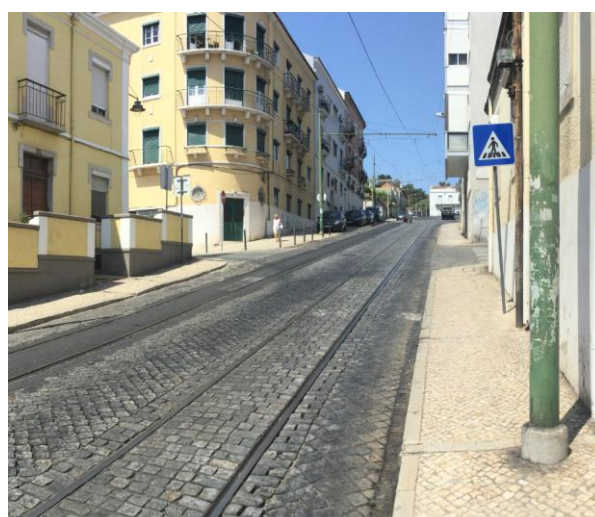
**3.2 Zona PD.02 – Rua Dom Vasco e Rua Coronel Pereira da Silva**

Como já referido, a Rua Dom Vasco é um dos principais eixos de atravessamento norte-sul da Freguesia e recebe grande fluxo de peões, automóveis, autocarros e, neste trecho, elétricos. Por isto, comporta em sua maioria trânsito de velocidade excessiva, incentivado ainda mais pela inclinação da via. Já a Rua Coronel Pereira da Silva é uma via secundária de um sentido apenas, que liga a Calçada da Ajuda à Rua Dom Vasco, sendo utilizada muitas vezes para desviar do congestionamento. Apesar de ter uma faixa de rodagem estreita, este tipo de utilização a ela atribuída, é comumente associada a velocidades excessivas a fim de compensar – erroneamente - o tempo parado no trânsito. Apesar das limitações impostas pelos carris do elétrico, deverão ser implantadas soluções que visem a melhoria da acessibilidade pedonal.

- Os rebaixamentos das passagens de peões são desadequados com ressaltos superiores a 2cm e inclinações elevadas;
- Presença de sumidouros em cima da passagem de peões;
- Estacionamento abusivo sobre a passagem de peões;
- Passeios estreitos prejudicados pela posição de elementos de espaço público.

- Velocidades excessivas na Rua Dom Vasco e no acesso a mesma através da Rua Coronel Pereira da Silva.

- Reordenamento dos pilaretes, sinalização vertical e sumidouros de forma a não condicionarem a travessia da passagem de peões;
- Garantia de “ressalto zero” em todas as transições entre passeio e passagem de peões e inclusão dos pisos tácteis;
- Implantação de passeio contínuo, em plataforma sobrelevada, priorizando o deslocamento pedonal e minimizando as velocidades no acesso a Rua Dom Vasco;
- Execução de tapete betuminoso nas zonas de travessia de peões com reforço da sinalização horizontal, permitindo maior conforto e segurança.

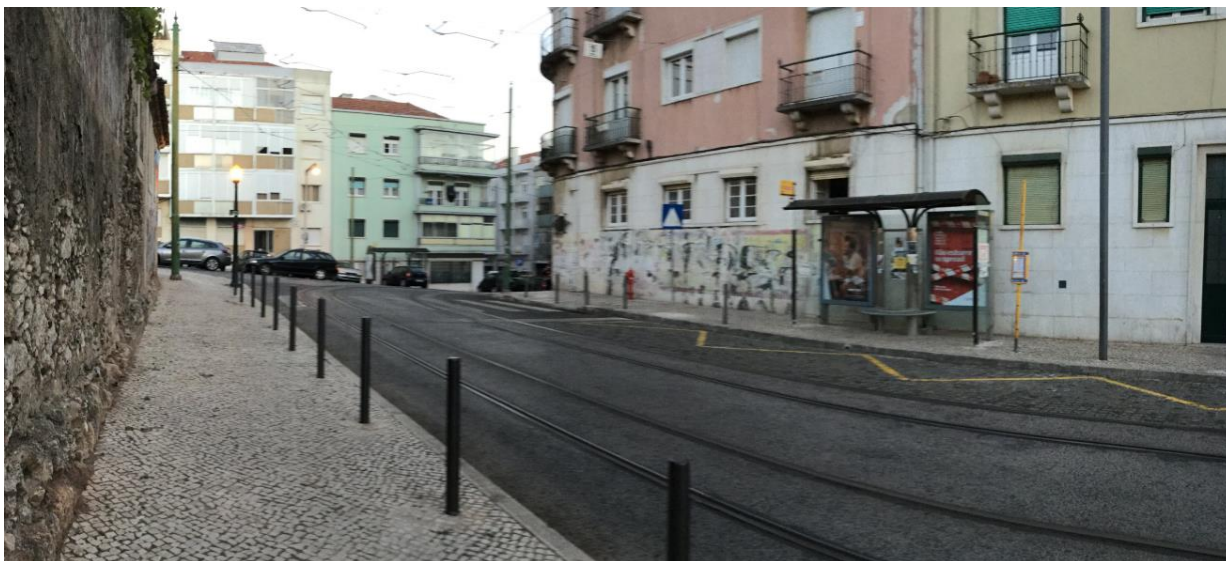
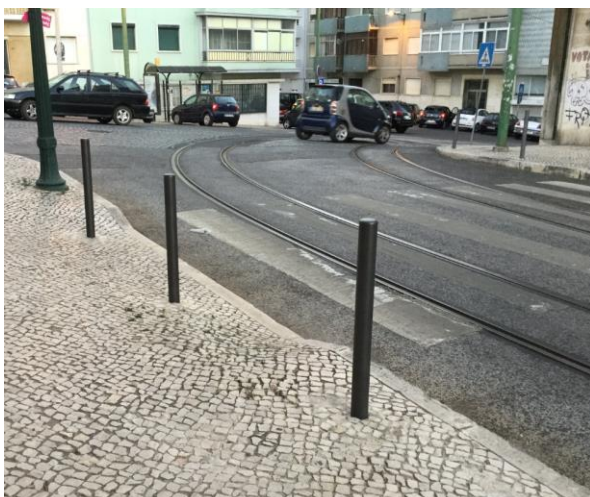
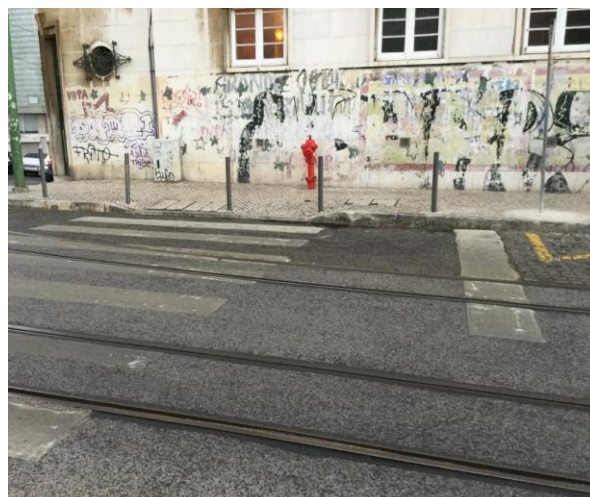
**3.3 Zona PD.03 – Rua Bica do Marquês e Rua Dom Vasco**

Esta passagem de peões situa-se no seguimento da anterior e no mesmo arruamento. De igual forma foram observadas velocidades excessivas praticadas por veículos na sua maioria em trânsito de atravessamento, oriundos da Rua Bica do Marquês, responsável por conectar dois importantes eixos estruturantes da Freguesia – Rua Dom Vasco e Calçada da Ajuda. A existência de uma paragem de autocarros imediatamente antes da passagem de peões induz a conflitos devido à baixa visibilidade, conforme verificado no local. Assim como a anterior, apesar das limitações impostas pelos carris do elétrico, deverão ser implantadas soluções que visem a melhoria da acessibilidade pedonal.

- Os rebaixamentos das passagens de peões são desadequados com ressaltos superiores a 2cm e inclinações elevadas;
- Estacionamento abusivo na zona da paragem de autocarros;
- Passeio prejudicado pela posição do abrigo da paragem de autocarros.
- Zona de Embarque e Desembarque (ZED) não está adaptada.

- Velocidades excessivas;
- Baixa visibilidade nos atravessamentos pedonais por conta da paragem de autocarros.

- Reordenamento dos pilaretes e sinalização vertical de forma a não condicionarem a travessia da passagem de peões;
- Garantia de “ressalto zero” em todas as transições entre passeio e passagem de peões e inclusão dos pisos tácteis;
- Encabeçamento da paragem de autocarros, que permite:
  - Mitigar a baixa visibilidade da travessia pedonal, interrompendo o trânsito quando um autocarro está na paragem;
  - Eliminar estacionamento abusivo em horários noturnos;
  - Liberar faixa de circulação pedonal, ao reposicionar o abrigo;
  - Minimizar distância de travessia da passagem de peões;
  - Adaptação da ZED, de acordo com as normas de acessibilidade.

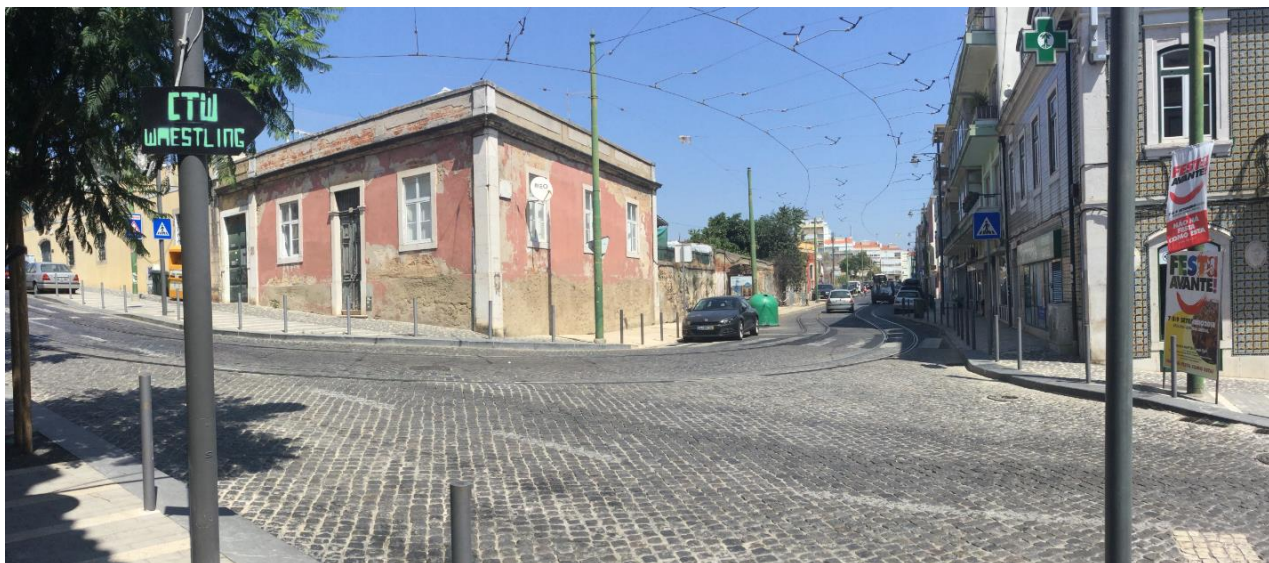
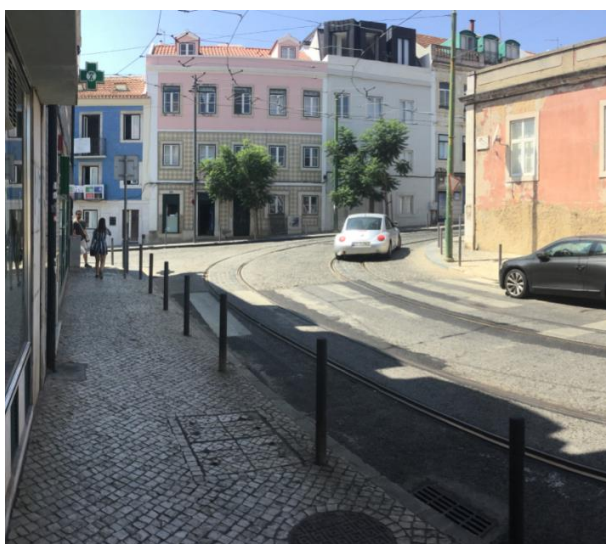
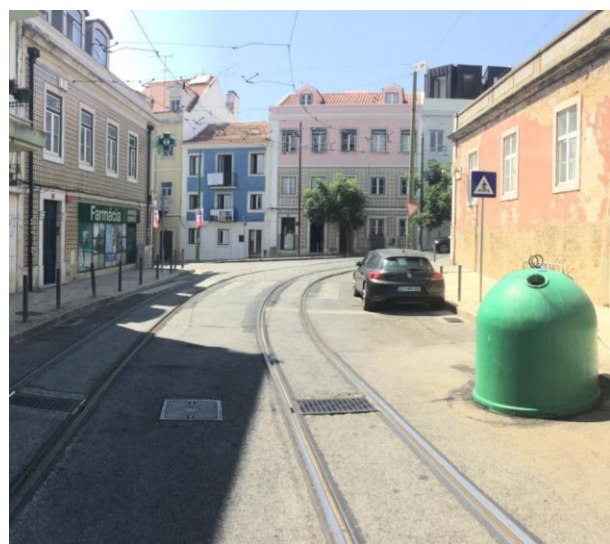
**3.4 Zona PD.04 – Rua Bica do Marquês e Calçada da Ajuda**

Esta passagem de peões situa-se no seguimento da anterior e no mesmo arruamento, com características muito similares. Desta forma, também foram observadas velocidades excessivas praticadas por veículos na sua maioria em trânsito de atravessamento entre os dois importantes eixos estruturantes da Freguesia – Rua Dom Vasco e Calçada da Ajuda. Novamente, a existência de uma paragem de autocarros imediatamente antes da passagem de peões induz a conflitos devido à baixa visibilidade, conforme verificado no local. Assim noutros casos, apesar das limitações impostas pelos carris do elétrico, deverão ser implantadas soluções que visem a melhoria da acessibilidade pedonal.

- Os rebaixamentos das passagens de peões são desadequados com ressaltos superiores a 2cm e inclinações elevadas;
- Estacionamento abusivo na zona da paragem de autocarros e passagem de peões;
- Presença de sumidouros em cima da passagem de peões;
- Passeio prejudicado pela posição do abrigo da paragem de autocarros;
- Passagem de peões muito deslocada da linha de desejo;
- Zona de Embarque e Desembarque (ZED) não está adaptada.

- Velocidades excessivas;
- Baixa visibilidade nos atravessamentos pedonais por conta da paragem de autocarros e estacionamento abusivo.

- Reordenamento dos pilaretes, sinalização vertical e sumidouros de forma a não condicionarem a travessia da passagem de peões;
- Garantia de “ressalto zero” em todas as transições entre passeio e passagem de peões e inclusão dos pisos tácteis;
- Encabeçamento da paragem de autocarros, que permite:
  - Mitigar a baixa visibilidade da travessia pedonal, aumentando a distância entre a paragem e a passagem de peões;
  - Eliminar estacionamento abusivo;
  - Liberar faixa de circulação pedonal, ao reposicionar o abrigo;
  - Adaptação da ZED, de acordo com as normas de acessibilidade.
- Aproximação da passagem de peões à linha de desejo do fluxo pedonal da Calçada da Ajuda.

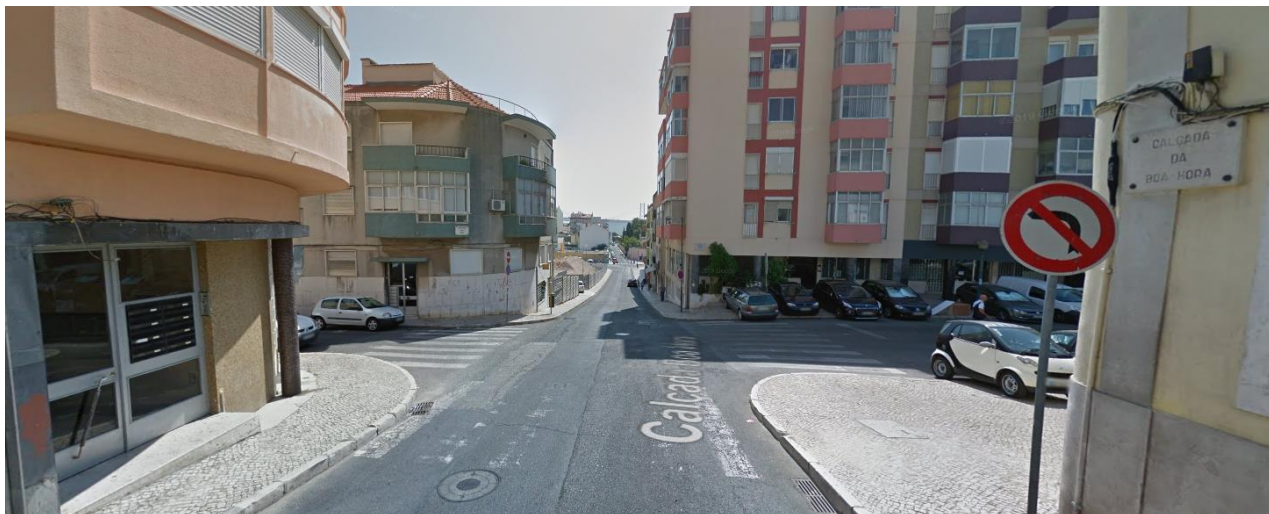
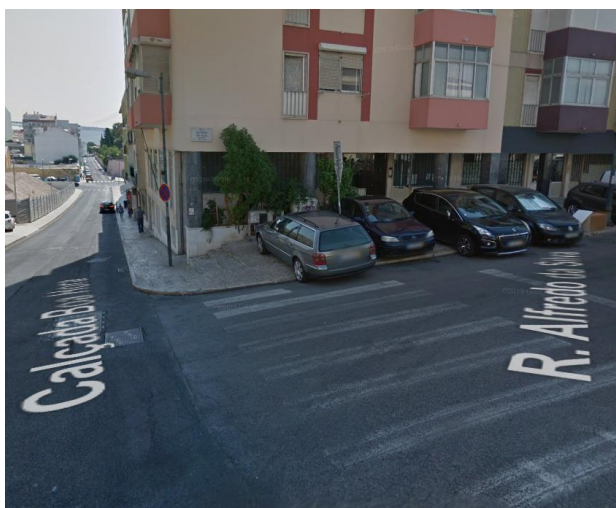
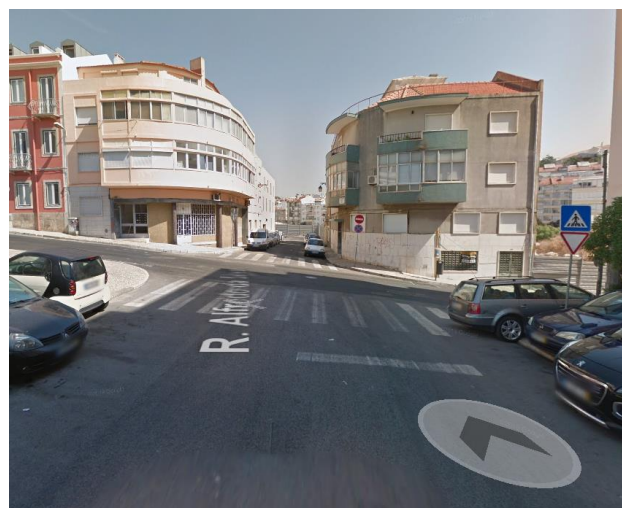
**3.5 Zona PD.05 – Calçada da Boa Hora e Rua Alfredo da Silva**

A Calçada da Boa Hora é mais um dos importantes eixos de ligação entre a parte baixa e a alta da Freguesia da Ajuda, favorecendo o trânsito de atravessamento, caracterizado por velocidades excessivas. Apesar da Rua Alfredo da Silva não ter saída, apresenta uma grande afluência de tráfego de automóveis e de fluxo pedonal por conta da densidade habitacional e usos mistos, como um supermercado. O estacionamento extremamente abusivo sobre os passeios e passagens de peões compromete a segurança e os requisitos mínimos de acessibilidade pedonal.

- Os rebaixamentos das passagens de peões são desadequados com ressalto muito superiores a 2cm e inclinações elevadas;
- Presença de sumidouros em cima da passagem de peões;
- Estacionamento abusivo sobre a passagem de peões;
- Passeio com desnível em escada.

- Velocidades excessivas;
- Baixa visibilidade na passagem de peões devido ao estacionamento abusivo;
- Alto fluxo pedonal na faixa de rodagem.

- Reordenamento da sinalização vertical e sumidouros de forma a não condicionarem a travessia da passagem de peões;
- Garantia de “ressalto zero” em todas as transições entre passeio e passagem de peões e inclusão dos pisos tácteis;
- Implantação de passeio contínuo, em plataforma sobrelevada, priorizando o deslocamento pedonal no acesso à Calçada da Boa Hora a partir da Travessa das Dores;
- Encabeçamento do estacionamento de ambos os lados na Rua Alfredo da Silva com introdução de pilaretes metálicos, mitigando estacionamento abusivo na zona da passagem de peões, melhorando a visibilidade ao estreitar a largura da mesma e induzindo à diminuição de velocidade ao reduzir os raios de curvatura.
