**FLORIS MARVILA**

**AVALIAÇÃO PRELIMINAR DA QUALIDADE DO SOLO**

**MARVILA EXECUTION UNIT**

**19 DE JANEIRO DE 2023**

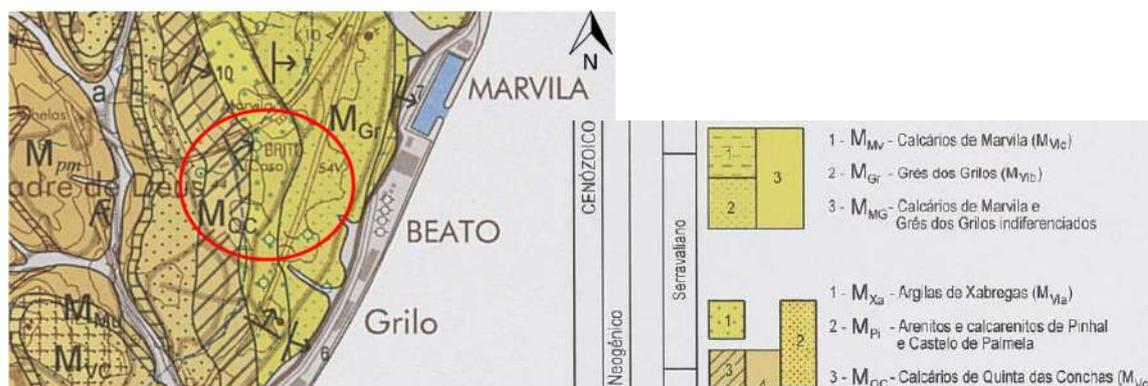
Figura 1 – Localização aproximada da área em estudo assinalada por uma circunferência vermelha, em extracto da Carta Geológica de Portugal, Folha 34-D, à escala 1:50 000 e extracto da respectiva legenda (sem escala)

A Figura I mostra a localização aproximada da área em estudo assinalada por uma elipse vermelha, em extracto da Folha 34-D (Lisboa) da Carta Geológica de Portugal à escala 1:50 000 e extracto da respectiva legenda.

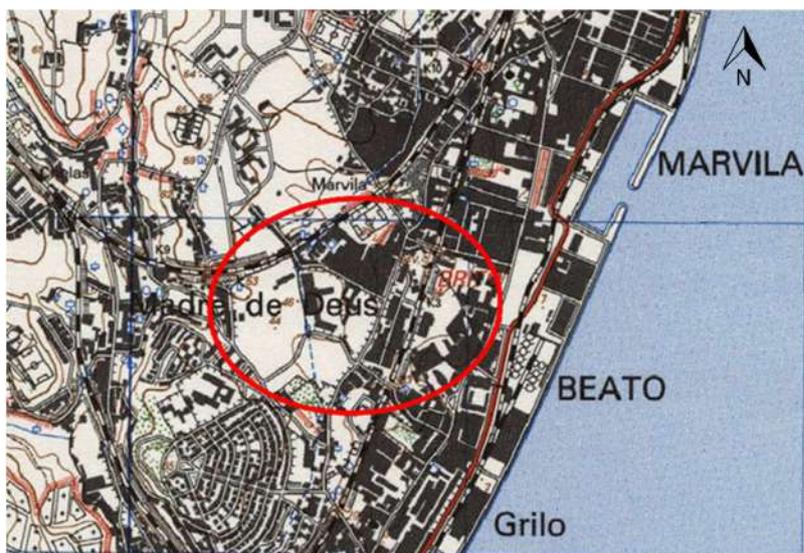
Figura II – Extracto da carta topográfica nº 431, Lisboa, à escala 1:25 000, do IGeoE (sem escala)

A localização da área em estudo encontra-se representada na Figura II sob a forma de uma elipse vermelha inserida num excerto da carta topográfica nº 431, Lisboa, à escala 1:25 000 do IGeoE.

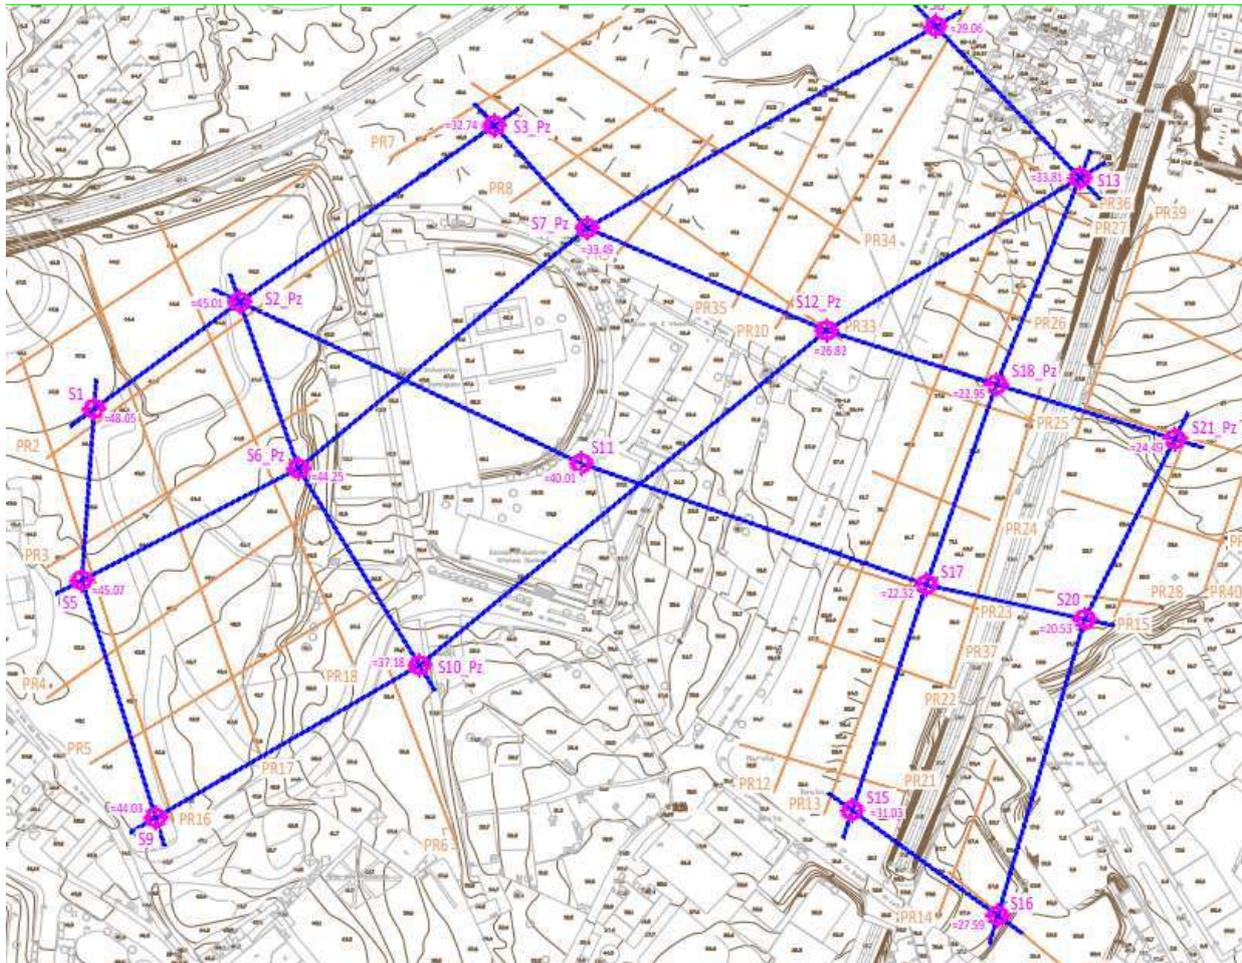
Figura IV – Localização espacial dos pontos de sondagens geotécnicas

No estudo geotécnico foram instalados 8 piezómetros cujo nível e respectiva cota são apresentados na Tabela 1. A localização das sondagens pode ser visualizada na Figura IV.

SONDAGEM GEOTÉCNICA	PROFUNDIDADE NÍVEL PIEZOMÉTRICO	COTA DO NÍVEL PIEZOMÉTRICO
S2_Pz	8,9	36,11
S3_Pz	3,17	29,57
S6_Pz	9,01	35,24
S7_Pz	5,60	27,89
S10_Pz	5,13	32,05
S12_Pz	4,40	22,42
S18_Pz	5,11	17,84
S21_Pz	14,64*	9,85

\*Realça-se os valores medidos na sondagem S21\_Pz que, se encontram muito próximo da profundidade final da sondagem, bem como próximos da profundidade de crepinção executada; os valores medidos poderão assim não corresponder efectivamente a um nível de água instalado no terreno, mas sim a um nível resultante da furação, estando o tubo piezométrico a funcionar como um reservatório.

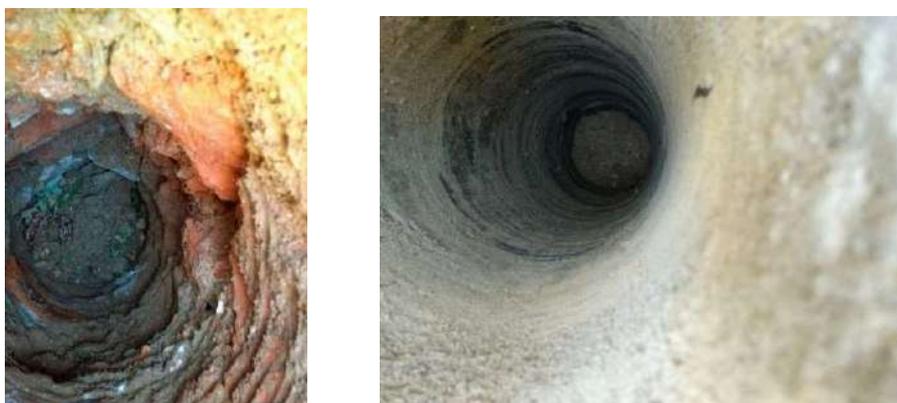
Figura VII – Material interceptado nas tentativas da sondagem S10

A ocorrência de formações rochosas também criou algumas dificuldades durante a amostragem, impedindo o processo de perfuração devido à ocorrência de leito de calcarenito nas sondagens S1, S2, S3 e S4 e no poço de prospecção P7.

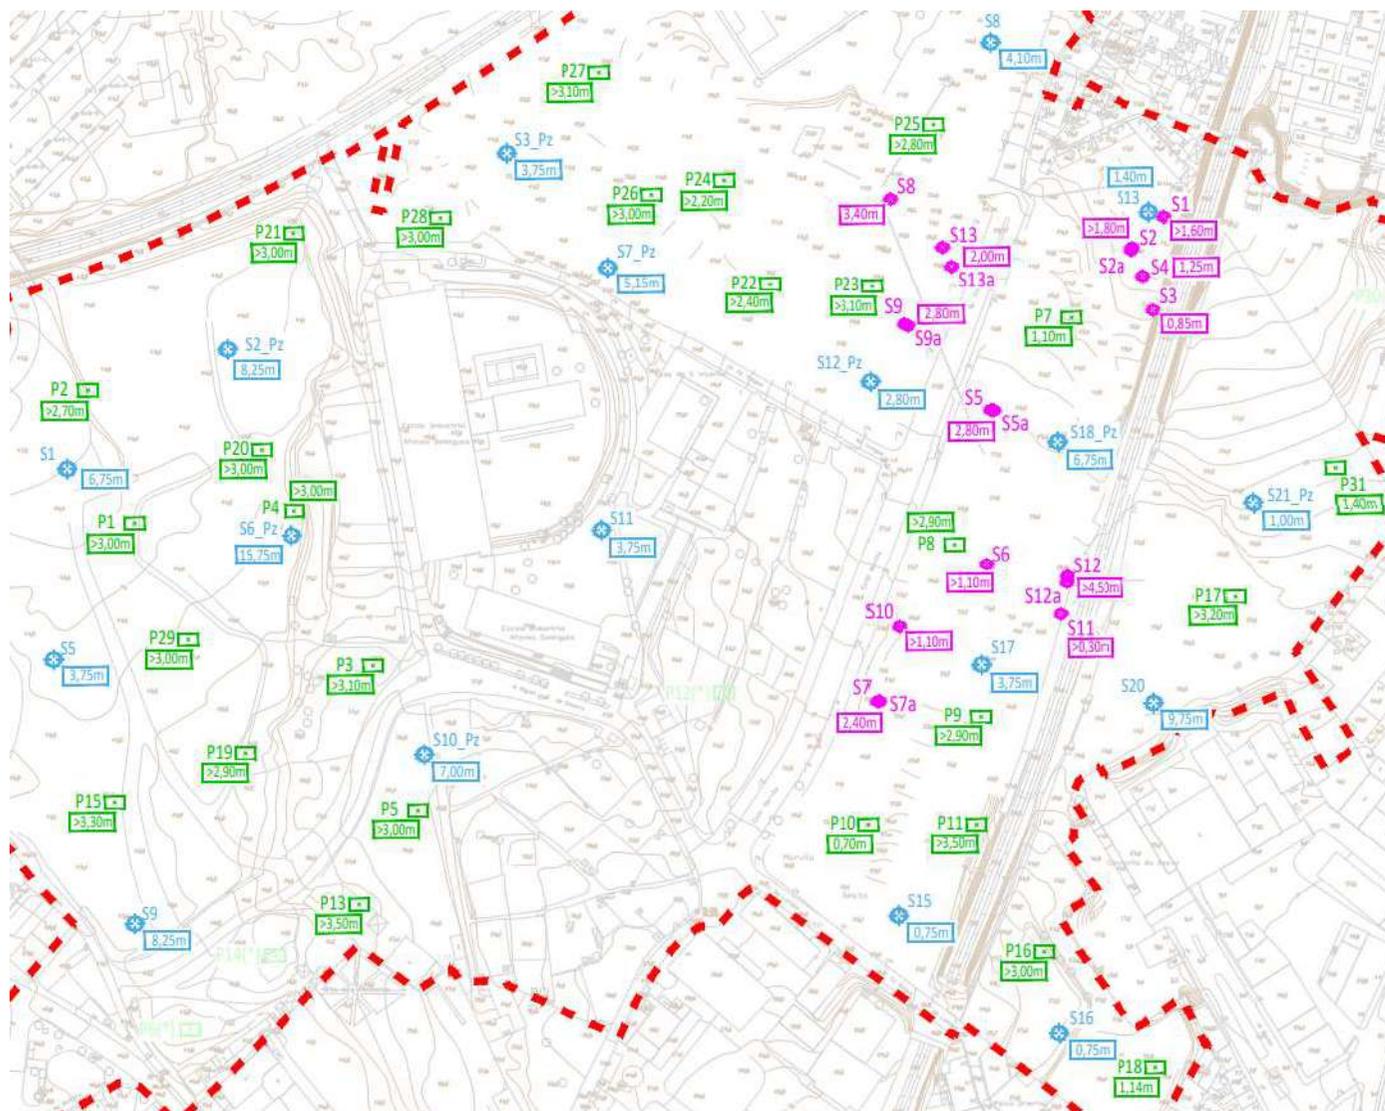
Figura VIII – Espessura da camada de aterro detectado nas sondagens geotécnicas, sondagens e poços ambientais

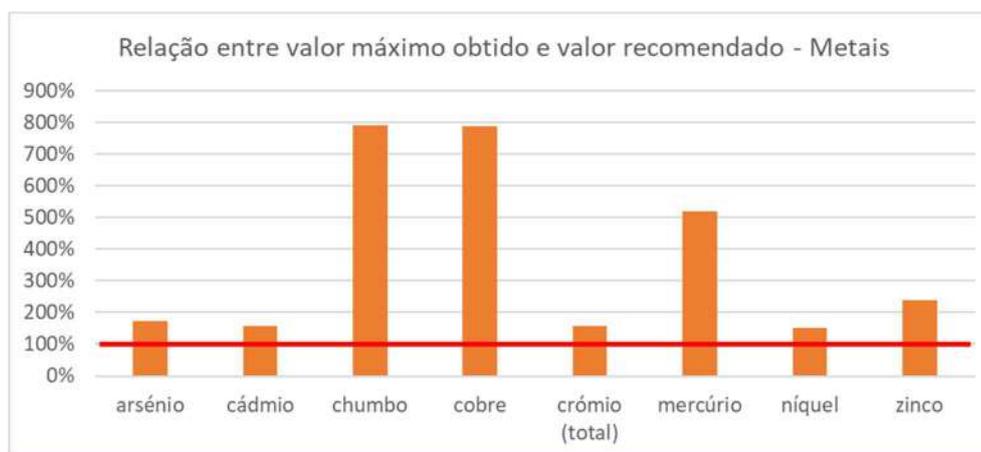
Figura IX – Relação entre o valor máximo obtido para cada metal analisado nas amostras dos poços e o valor de referência (linha a vermelho)

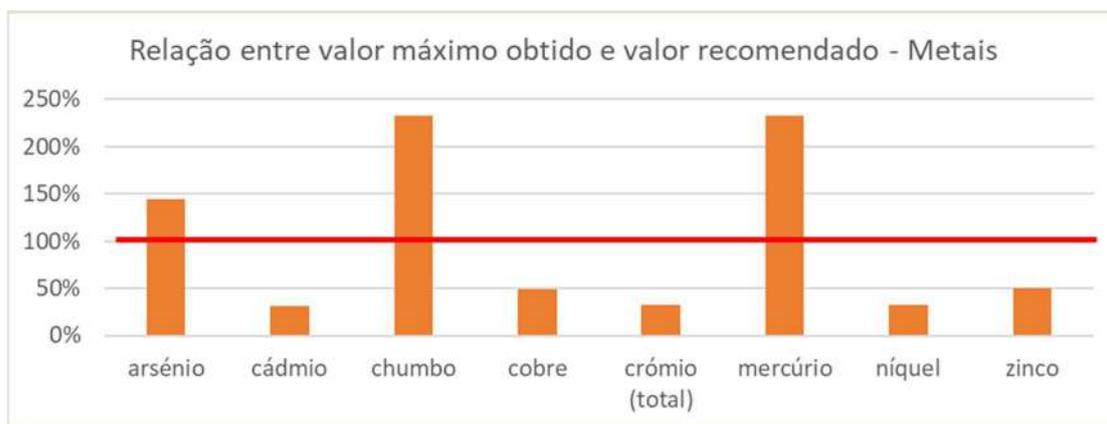
Figura X – Relação entre o valor máximo obtido para cada metal analisado nas amostras das sondagens e o valor de referência (linha a vermelho)

Pode-se verificar que na amostra P17\_110\_220 todos parâmetros encontram-se acima do valor de referência definido no guia técnico da APA. Verifica-se ainda que o mercúrio é o metal com maior

As concentrações registadas acima do valor de referência podem resultar da actividade industrial existente no passado, bem como da qualidade de solos importados para a constituição da camada de aterro, ou deposições ilegais, uma vez que todas as excedências foram verificadas na camada de aterro, notando-se uma diminuição destes elementos nas camadas subjacentes.

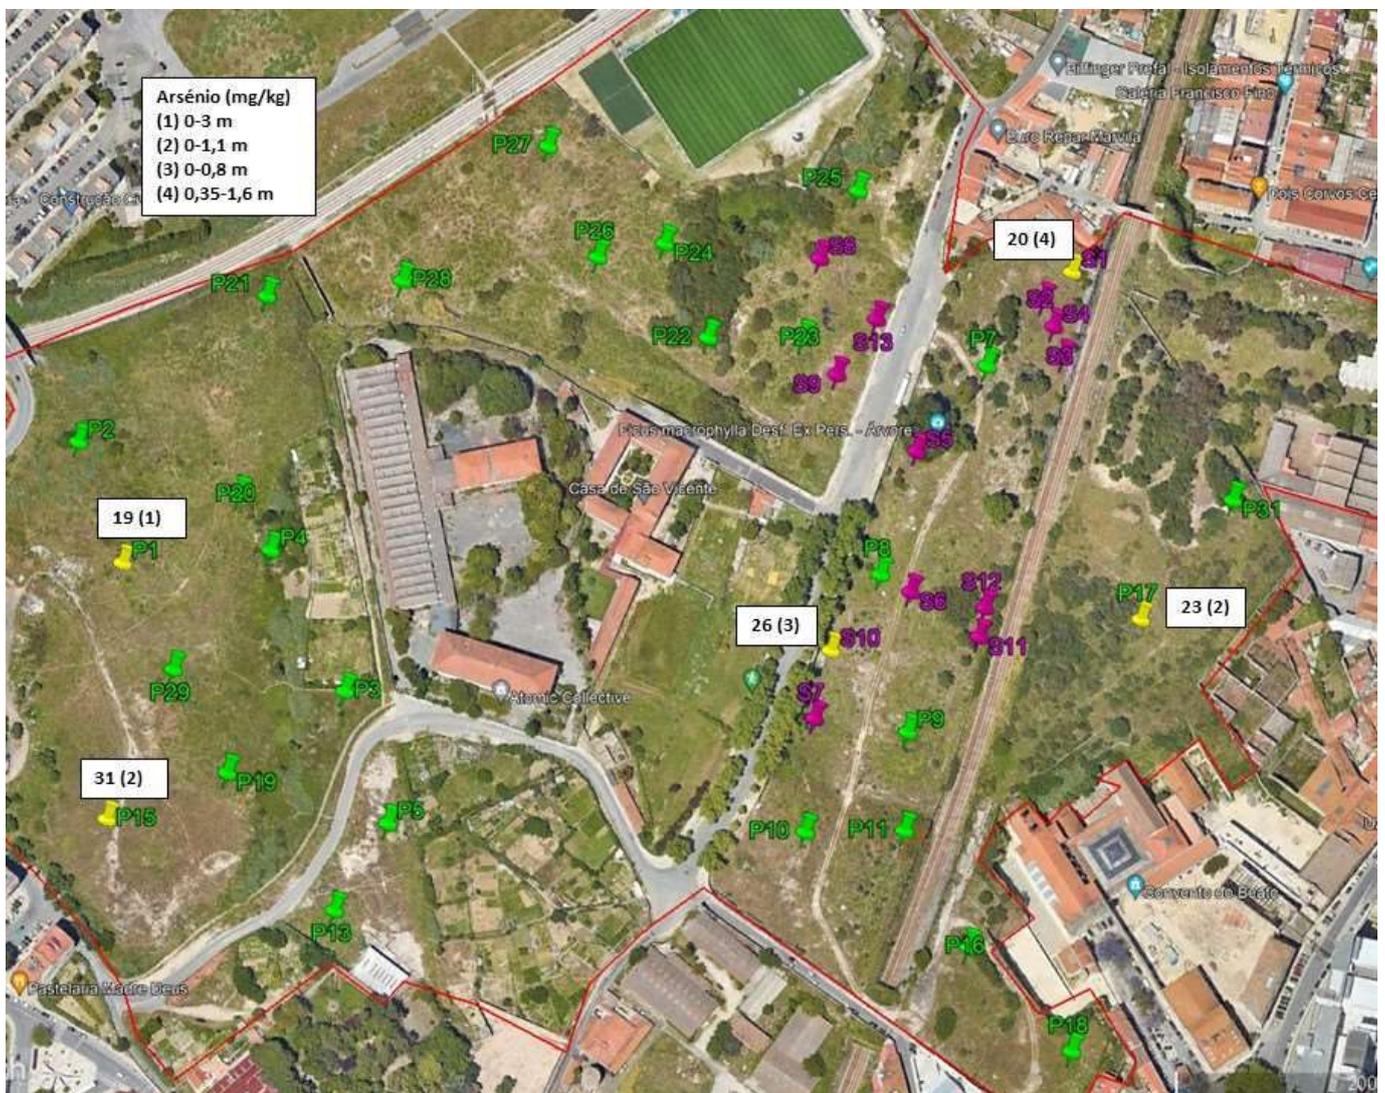
Figura XI – Distribuição espacial das excedências em arsénio (pin a amarelo)

A Figura XI, a Figura XII e a Figura XIII apresentam a distribuição espacial das concentrações dos três metais que mostram maior número de excedências, arsénio, chumbo e mercúrio. O pin a amarelo representa as excedências e a legenda, entre parêntesis, contém a profundidade das amostras recolhidas.

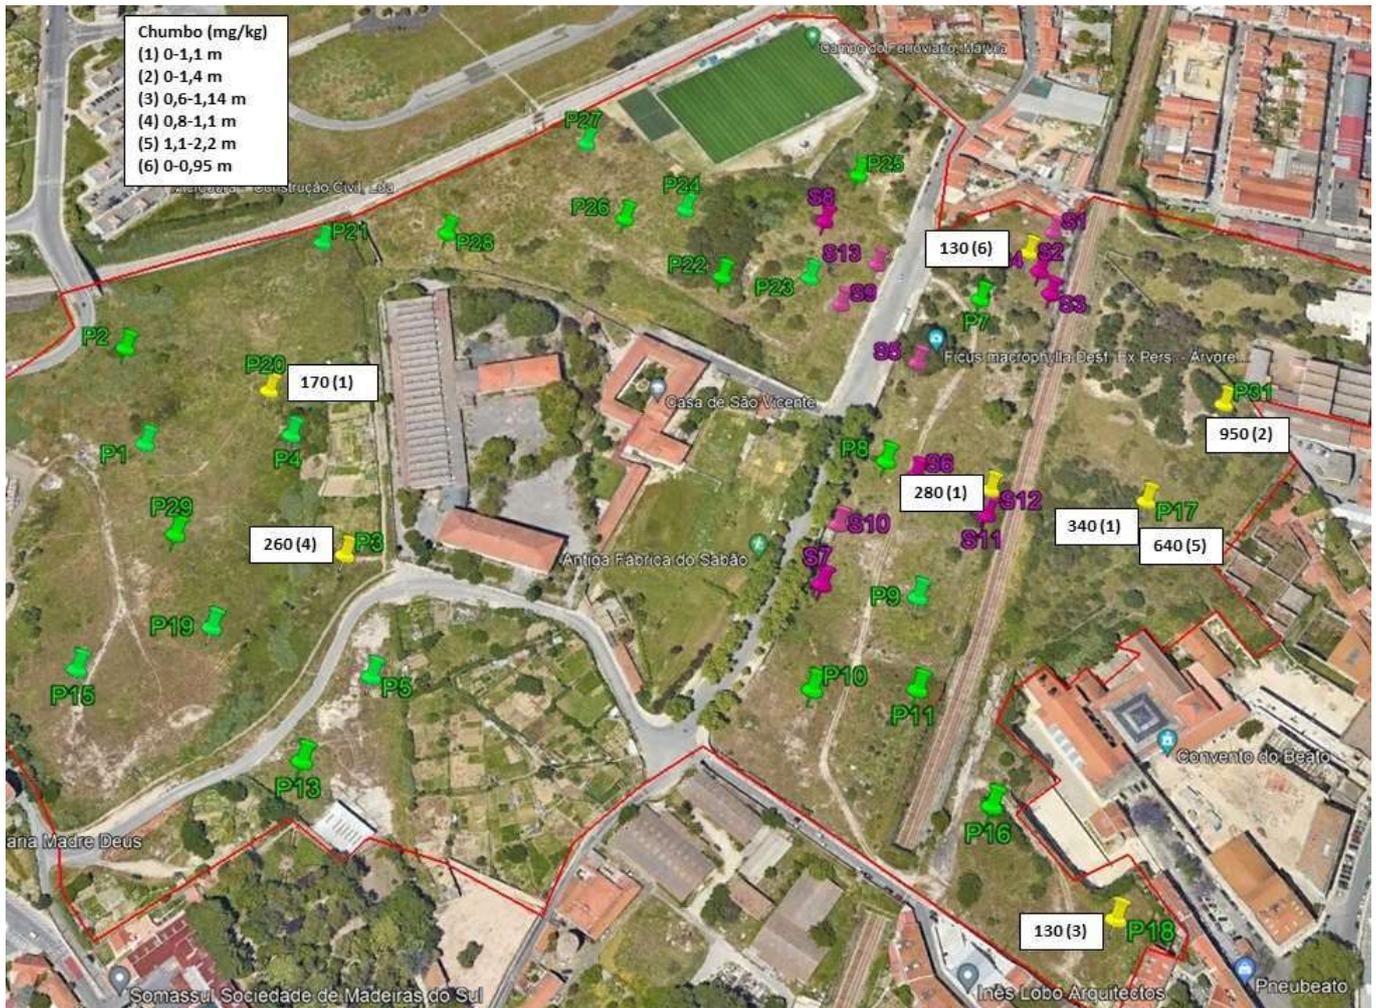
Figura XII – Distribuição espacial das excedências em Chumbo (pin a amarelo)

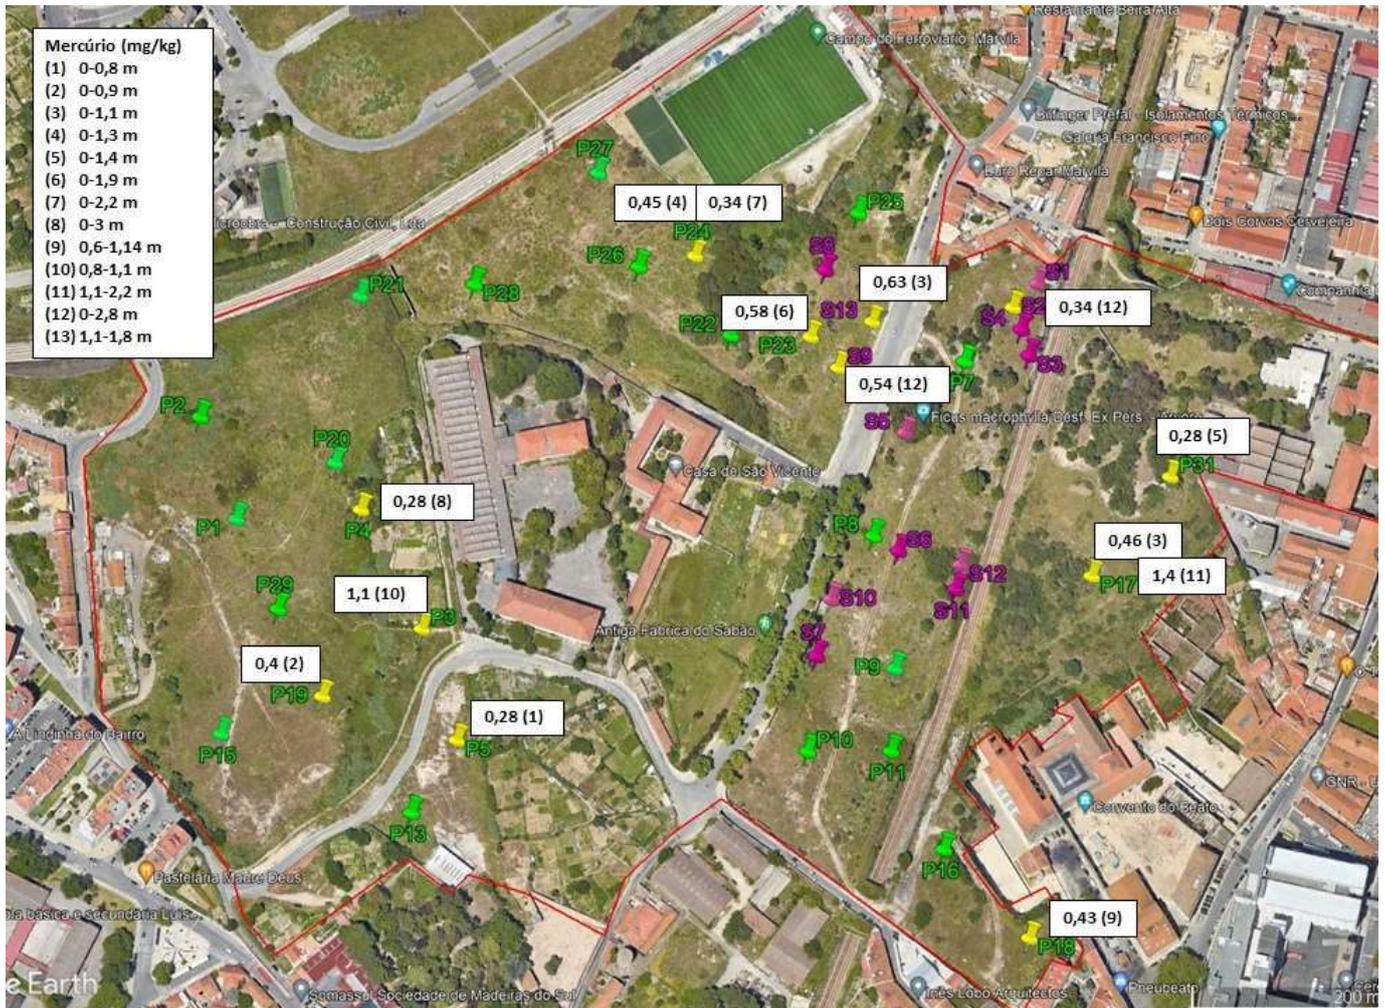
Figura XIII – Distribuição espacial das excedências em Mercúrio (pin a amarelo)

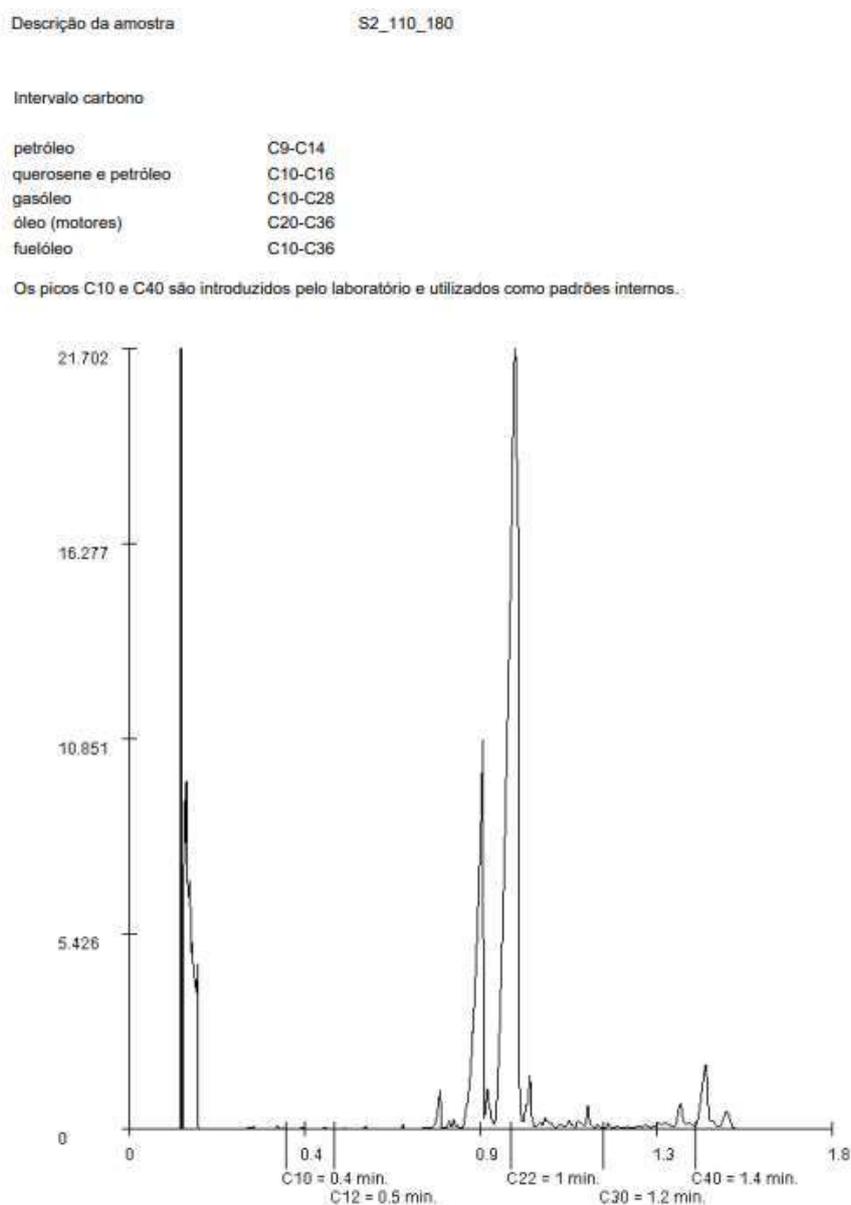
Figura XIV – Cromatograma laboratorial correspondente aos TPH detectados na amostra S2\_110\_180

Pode-se verificar que a amostra S2\_110\_180 apresenta um valor muito elevado da fracção C16-C35, bem como da fracção C10-C16, não sendo possível identificar o produto que possa ter dado origem a esta contaminação. Na Figura XIV apresenta-se o cromatograma correspondente a esta análise, notando-se que não se trata de um cromatograma típico para combustíveis (gasolina, gasóleo, fuel/nafta, óleos lubrificantes). Devido a este facto e ao cheiro intenso a azeite detectado na amostra, poderá ser possível que corresponda a um óleo vegetal, que poderia ter sido eventualmente utilizado na produção de sabão, ou de óleos industriais e alimentícios, uma vez que esta amostra foi recolhida no local da antiga Sociedade Nacional de Sabões.

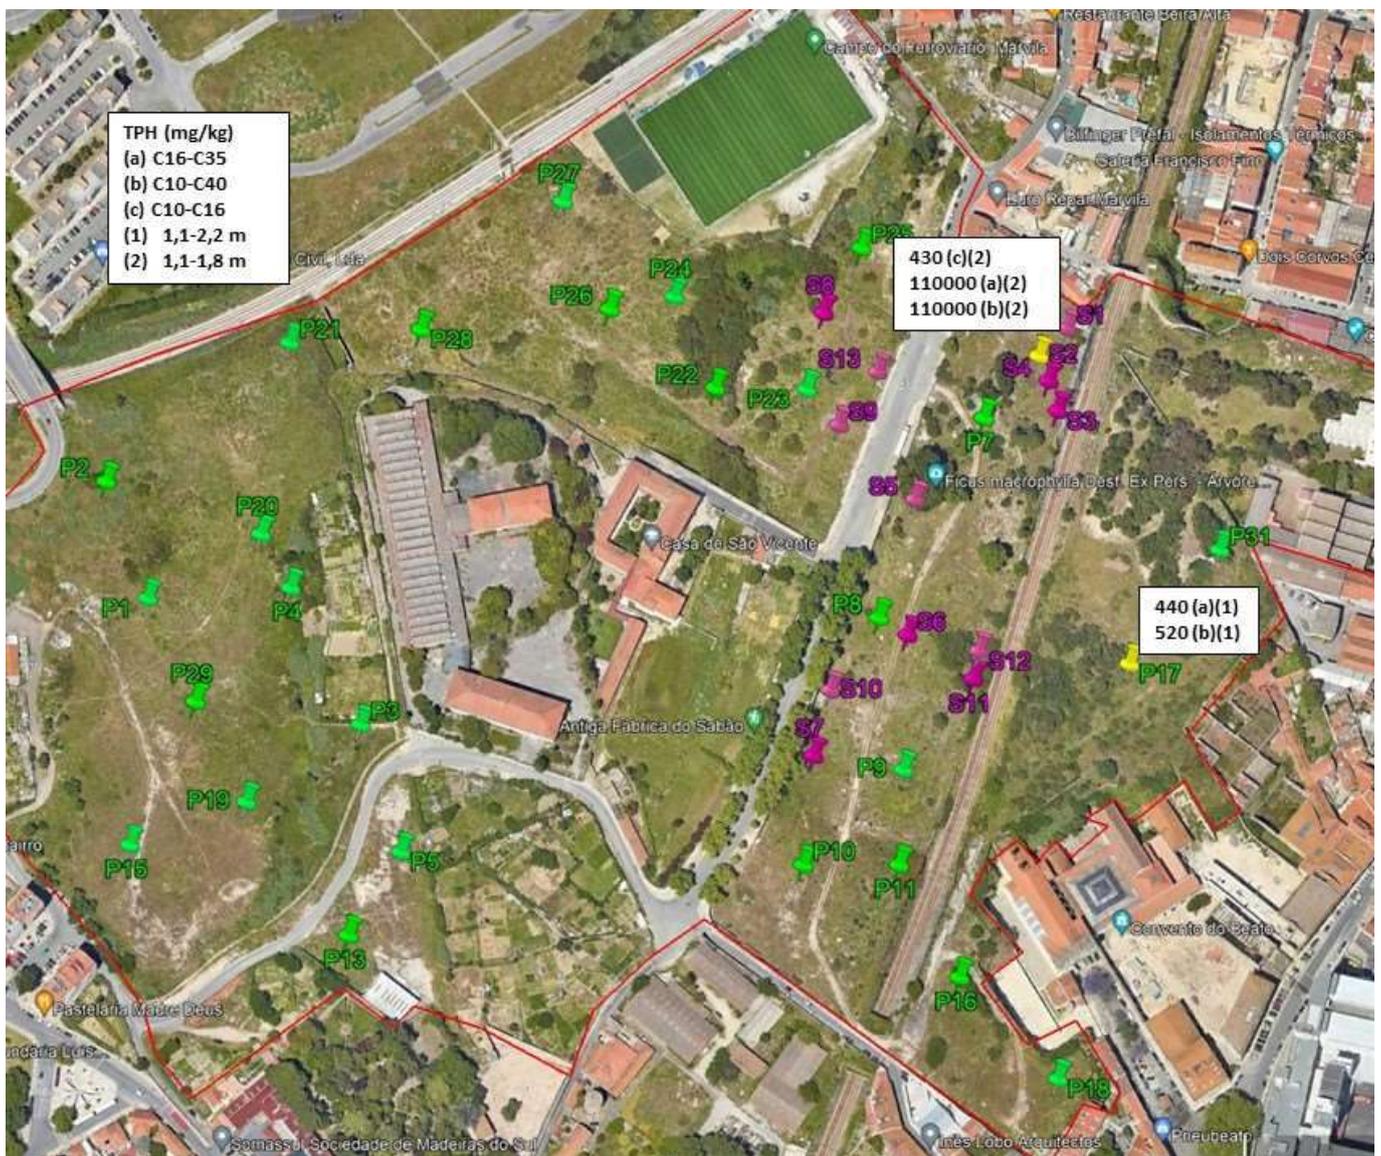
Figura XV – Distribuição espacial das excedências em hidrocarbonetos de petróleo (pin a amarelo)

A Figura XV apresenta a distribuição espacial das concentrações de TPH detectados. O pin a amarelo representa as excedências da amostra P17\_110\_220 e o pin a vermelho da amostra P2\_110\_180, por se tratar de uma excedência anormalmente elevada. A legenda, números entre parêntesis, contém a profundidade das amostras recolhidas e as letras entre parêntesis a fracção detectada.

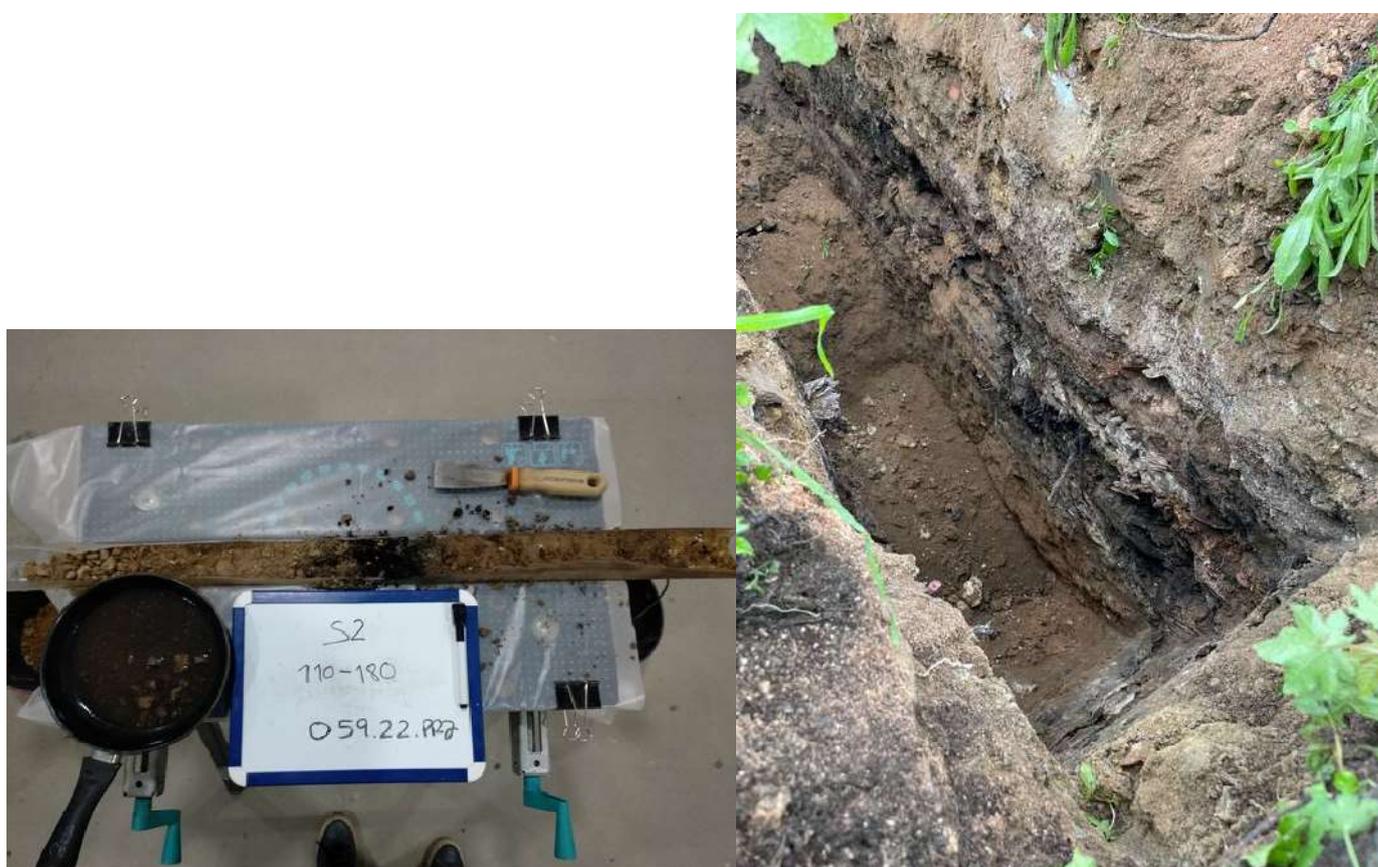
Apesar de se notar um solo mais escuro a meio do liner na amostra S2\_110\_180, o solo castanho também apresentava um cheiro muito intenso. Não foi possível recolher um amostra abaixo desta profundidade por ter sido intersectada uma barreira que não permitiu a penetração do amostrador por precursão.

No poço de prospecção é possível verificar uma camada de resíduos depositados que devem ser a causa do valor elevado de hidrocarbonetos de petróleo.

Figura XVI – Amostra S2\_110\_180 e poço onde foi recolhida a amostra P17\_110\_220

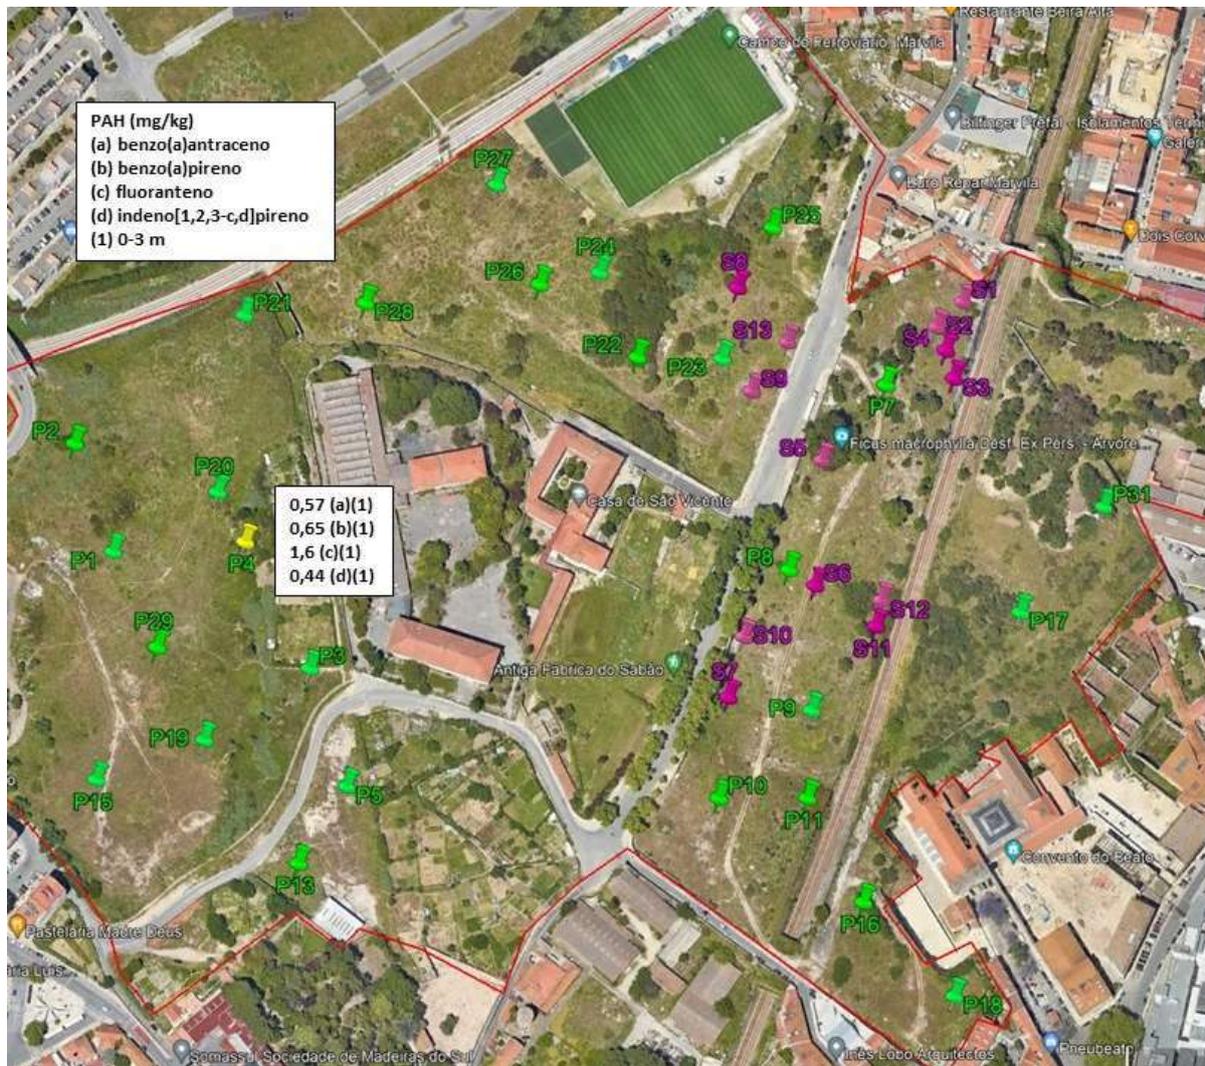
Figura XVII – Distribuição espacial das excedências em hidrocarbonetos aromáticos policíclicos (pin a amarelo)

- benzo(a)antraceno com 0,57 mg/kg quando o valor de referência é de 0,5 mg/kg;
- benzo(a)pireno com 0,65 mg/kg quando o valor de referência é de 0,3 mg/kg;
- fluoranteno com 1,6 mg/kg quando o valor de referência é de 0,69 mg/kg;
- indeno[1,2,3-c,d]pireno com 0,44 mg/kg quando o valor de referência é de 0,38 mg/kg.

Esta amostra foi recolhida na camada de aterro na zona Oeste da área em estudo (Figura XVII), apresentando também resultados acima do valor de referência para o mercúrio.

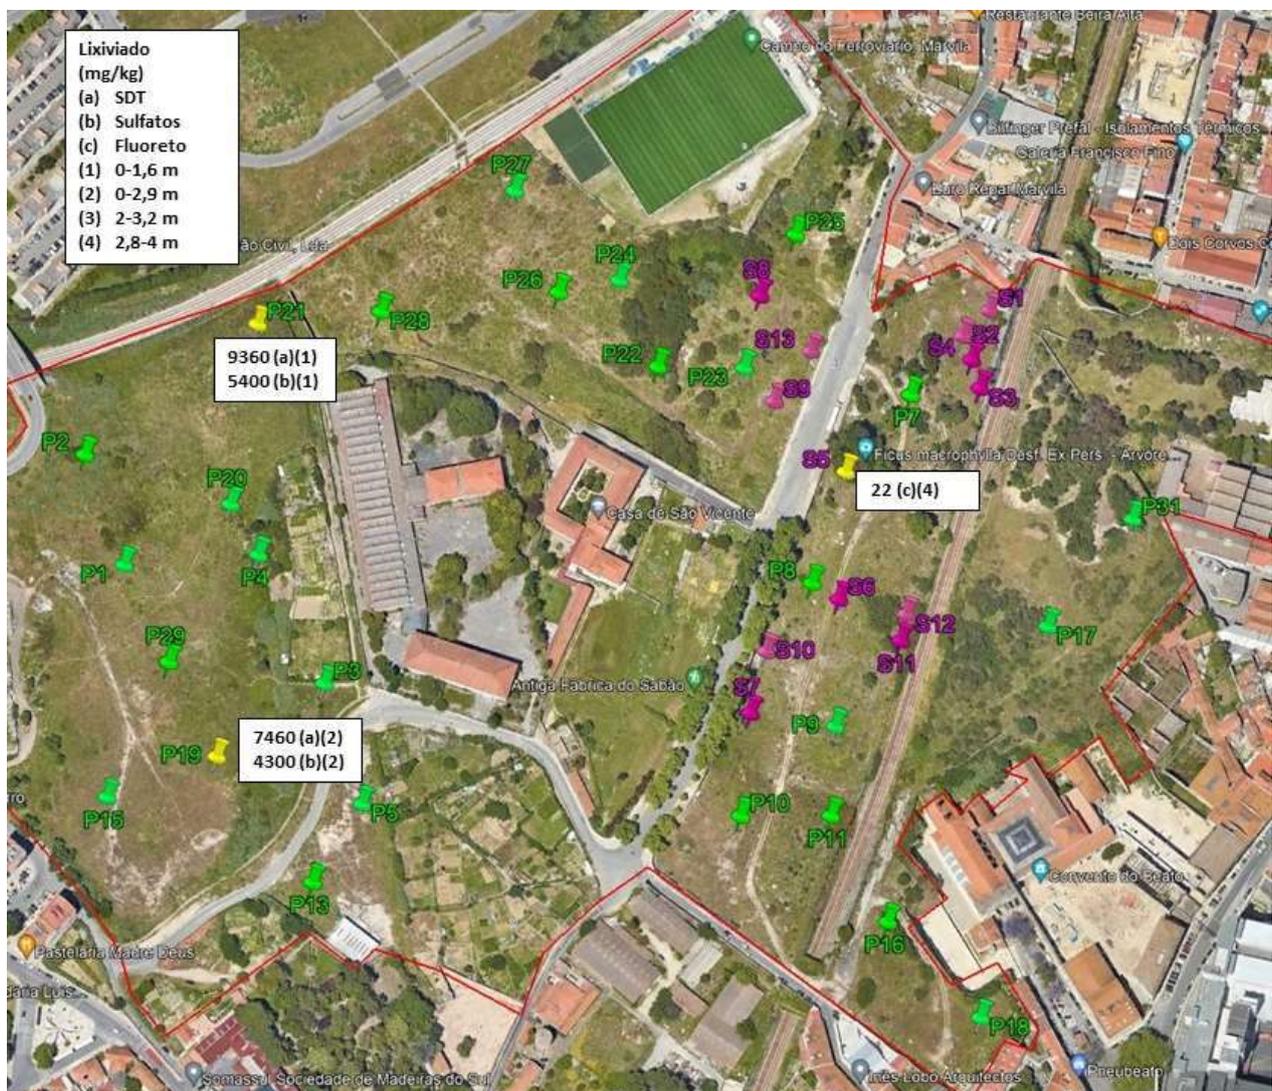
**Figura XX – Distribuição espacial das excedências em parâmetros da tabela 2 (pin a amarelo)**

Todas as amostras que não apresentam excedências dos respectivos valores de referência, quer do Guia Técnico da APA, quer de ambas as tabelas do Decreto-Lei nº 102-D/2020 são admissíveis em aterros de resíduos inertes. As restantes amostras, uma vez que não foram classificadas como resíduo perigoso na avaliação efectuada no ponto 6.2, são admissíveis em aterros de resíduos não-perigosos, incluindo as que não sendo consideradas contaminadas apresentam excedência em algum valor de referência para o lixiviado. Lembra-se que os resultados de TPH da amostra S2\_110\_180 carecem de um maior estudo.

A Figura XX apresenta a localização espacial das amostras que excederam os limites apresentados.

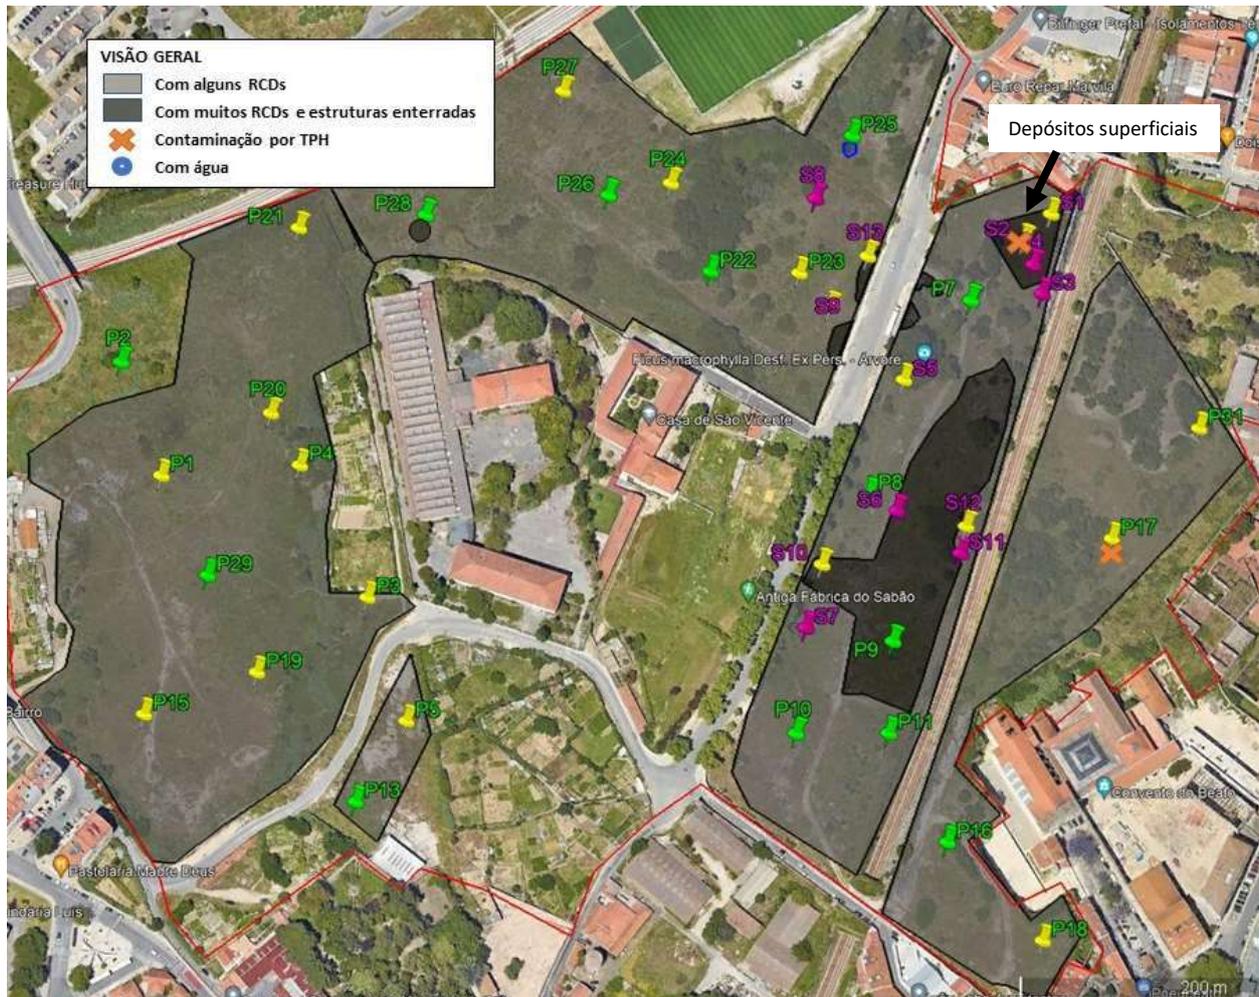
Figura XXI – Visão geral das possíveis fontes e distribuição espacial de todas as excedências (pin a amarelo)

Do estudo efectuado verificou-se a existência de diversos locais com presença de contaminantes de interesse, nomeadamente, arsénio, cádmio, chumbo, cobre, crómio (total), mercúrio, níquel e zinco), fracções C10-C16 e C16-C35 dos hidrocarbonetos de petróleo, benzo(a)antraceno, benzo(a)pireno, fluoranteno, indeno[1,2,3-c,d]pireno, sólidos dissolvidos totais no lixiviado, bem como sulfato e

fluoreto. A localização dos pontos que apresentam excedências pode ser visualizada na Figura XXI, bem como áreas definidas com presença de RCDs e a área dos antigos depósitos superficiais. Note-se que as áreas definidas são meramente indicativas uma vez que o estudo considerou um número limitado de pontos para a dimensão da área em questão.

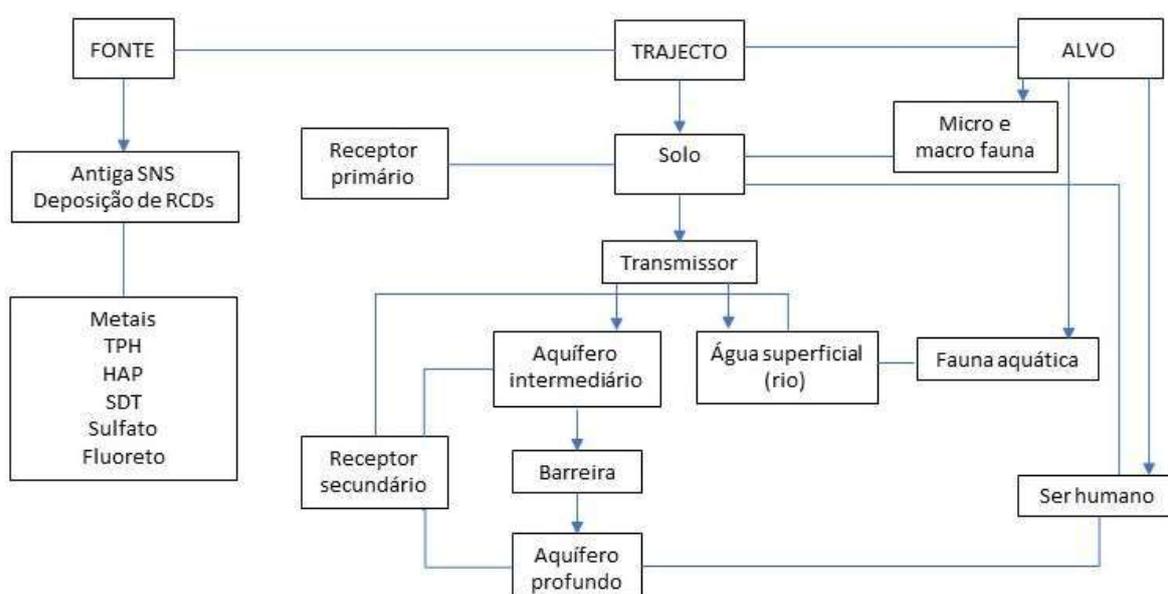
Figura XXII – Visão geral e distribuição espacial das excedências (pin a amarelo)

poluente por infiltração dos contaminantes presentes solo, percolando até às zonas saturadas, ou directamente até ao rio, uma vez que, segundo o estudo geológico podem existir:

- zonas com predominância de material argiloso que podem funcionar como uma barreira impermeável à infiltração e circulação de água;
- Zonas de natureza rochosa, onde a circulação de água deverá ocorrer principalmente através da porosidade intrínseca, que deverá ser a predominante e através de redes de descontinuidades - cavidades, fracturas, estratificação;
- zonas com presença de materiais mais arenosos, materiais descomprimidos ou com presença de granulometrias mais grosseiras a permeabilidade pode ser moderada;
- zonas de materiais de aterro depositados poderá ter dado origem a estruturas e/ou vazios que funcionem como elementos de retenção/acumulação de água e influenciar os fluxos de água;
- as formações miocénicas apresentam uma direcção preferencial de inclinação variando entre o sentido ENE e ESSE, com inclinações modestas, em torno dos 7° para o rio.

A Figura XXII apresenta uma representação esquemática do modelo conceptual simplificado.

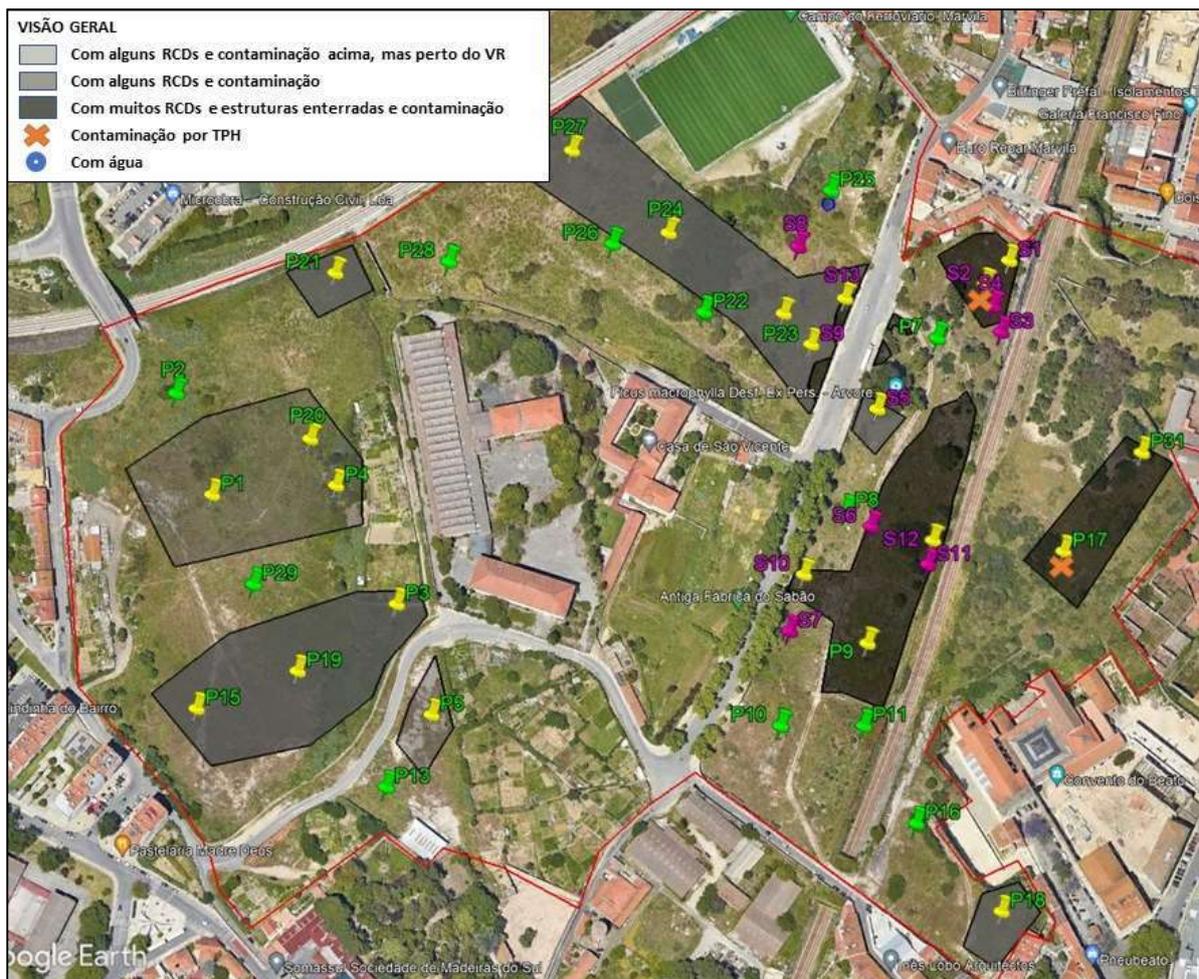
Figura XXIII – Visão geral e distribuição espacial das excedências (pin a amarelo)

A respeito da futura intervenção, e sabendo que existe risco de contaminação dispersa por toda a área, nomeadamente associada à camada de aterro, procurou-se na Figura XXIII assinalar de uma forma meramente indicativa, as áreas que podem ser mais críticas, sendo esta informação limitada ao conhecimento conseguido com a reduzida malha do presente estudo preliminar. Grande parte da área não foi alvo de qualquer amostragem. Posto isto, as movimentações futuras de grandes volumes de solos podem ser evitadas nas áreas com maior risco de existir contaminação dos solos. Podem ainda ser estudadas soluções de uso do solo que minimizem esta movimentação, nomeadamente, a construção de espaços verdes aplicando uma camada de solos limpos (de preferência com origem dentro do Plano de Marvila) por forma a criar uma barreira entre os solos contaminados e utilizadores futuros.

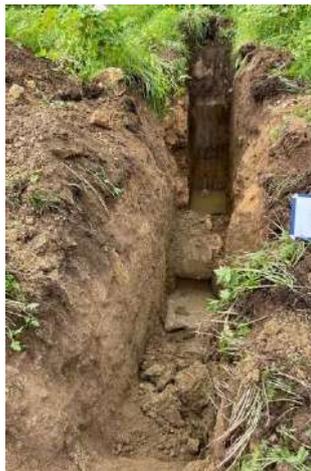
POÇOS	AMOSTRA DE SOLO	COORDENADAS		PROF. (m)	ANÁLISES	OBSERVAÇÕES
		LATITUDE	LONGITUDE			
P25	P25_0_100	-84748.42	-102832.87	0 - 1	1	Alguns RCDs (fragmentos de alvenaria, betão, plástico))
	P25_100_280			1 - 2,8	2	Interceptada tubagem e infiltração de água
	P25_0_280			0 - 2,8	3	Aterro
P26	P26_0_115	-84880.39	-102865.33	0 - 1,15	2	Alguns RCDs (alvenaria, betão, aço)
	P26_115_300			1,15 - 3	1	Aterro
P27	P27_0_100	-84904.89	-102808.76	0 - 1	1	Alguns RCDs (fragmentos de alvenaria, betão)
	P27_100_300			1 - 3	2	Aterro
	P27_0_300			0 - 3	3	Aterro
P28	P28_0_130	-84979.28	-102876.02	0 - 1,3	2	Alguns RCDs e nível de alvenaria e betão
	P28_130_300			1,3 - 3	1	Aterro
P29	P29_0_120	-85097.33	-103072.02	0 - 1,2	2	RCDs (alvenaria, brita)
	P29_120_300			1,2 - 3	1	RCDs (pedras)
P31	P31_0_140	-84607.66	-102953.14	0 - 1,4	2	RCDs (brita, pedras, alvenaria, metal, plástico)
	P31_140_250			1,4 - 2,5	1	Miocénico
