Projeto de Execução

Arquitetura e Arranjos Exteriores

**Proposta objeto de Contrato de Delegação de Competências n.º 240/CML/2023 – Eixo 2 –
Territórios Sustentáveis – Espaço Verde – Jardim António Feijó**

Caracterização da Intervenção da Proposta

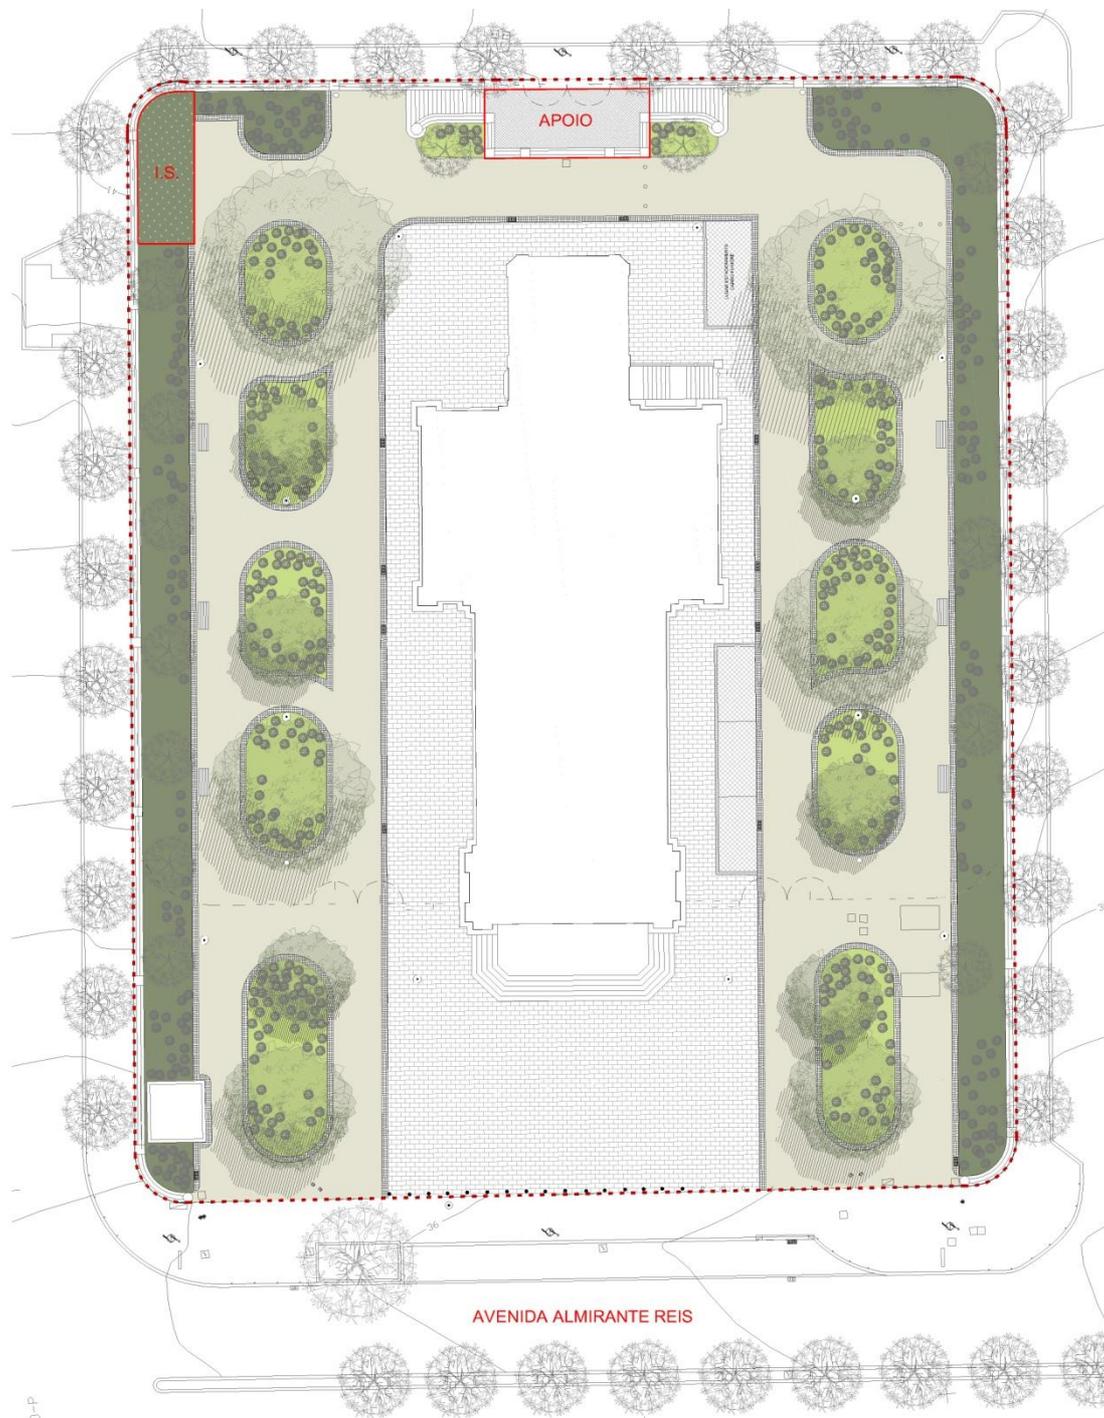
Planta geral da proposta.

A proposta de reabilitação da área envolvente à Igreja dos Anjos, Jardim António Feijó, incide nas seguintes intervenções:

I. Novo desenho dos canteiros, mais largos, para maior proteção e desafogo das espécies existentes e propostas, significando um aumento da área permeável de cerca de 30%, até porque existem árvores centenárias de grande porte, classificadas de interesse público, dois exemplares da espécie *Phytolacca Dioica* “Bela Sombra”, respeitando a premissa de manter a tipologia de jardim clássico para não ser dissonante com a morfologia da Igreja, onde impera a simetria.

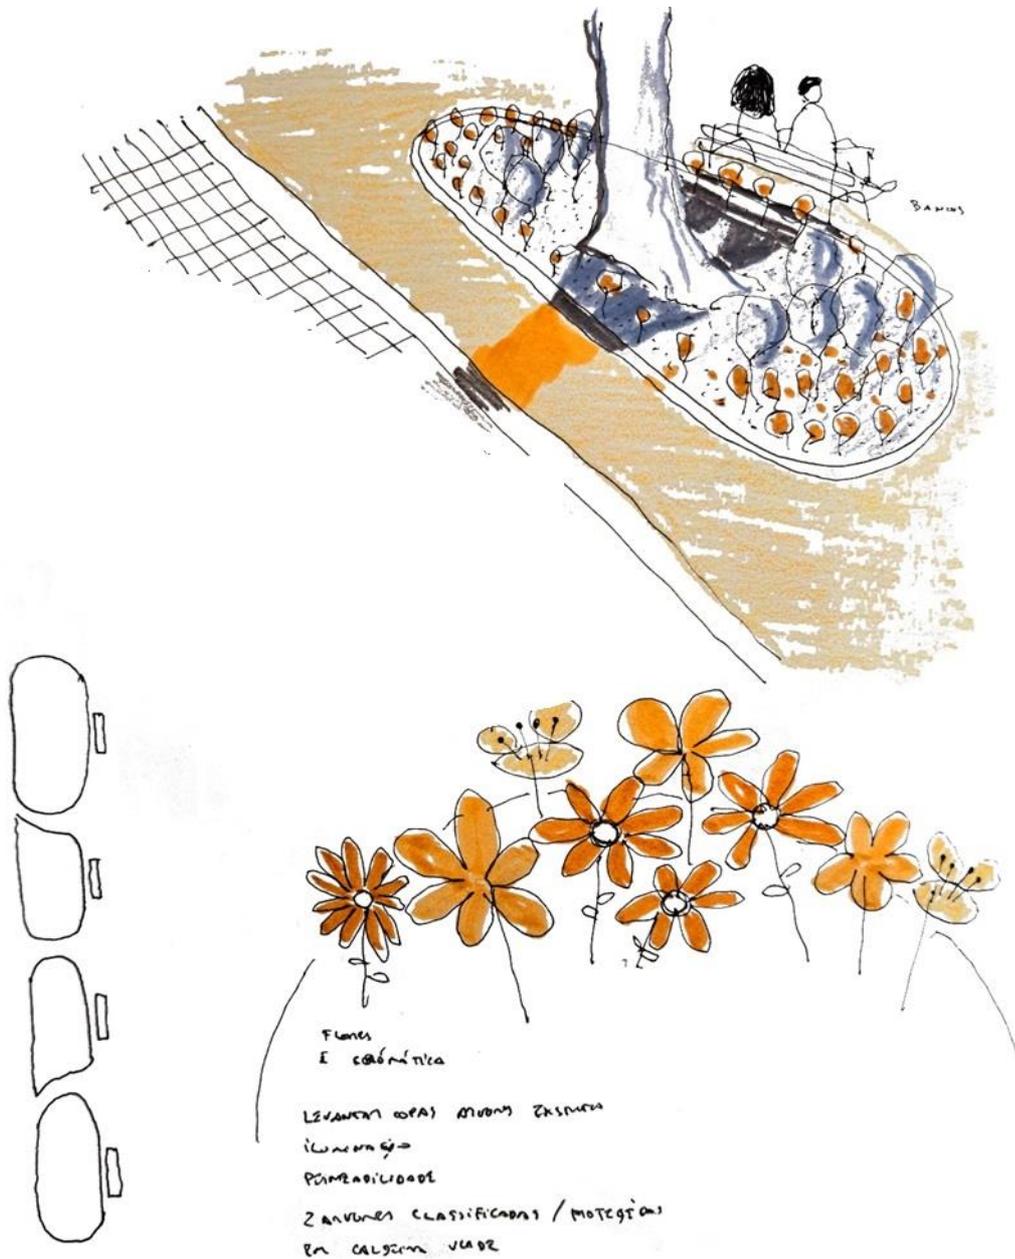
Esboços da solução.

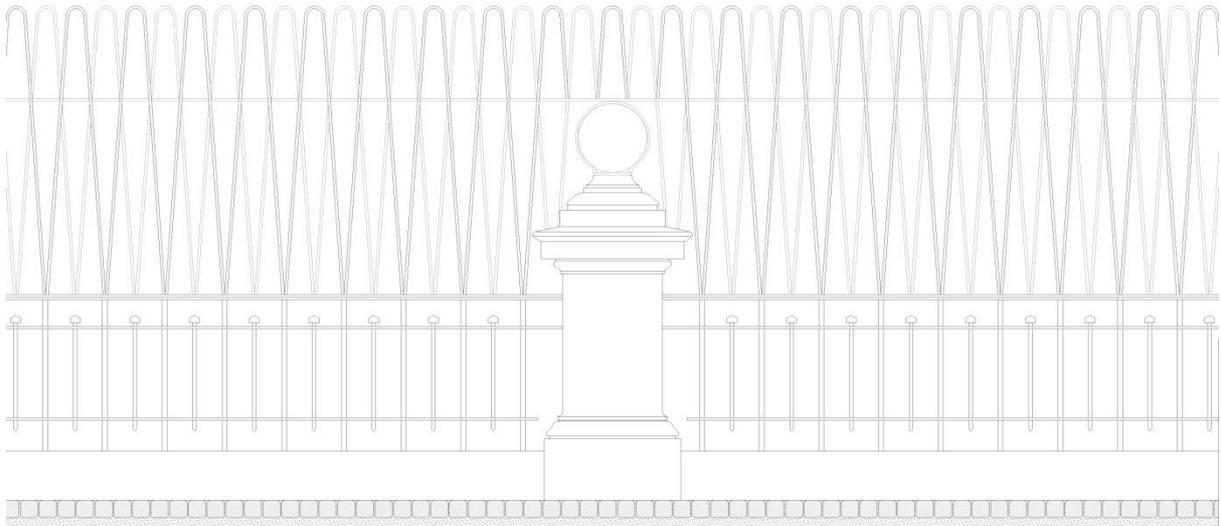
Alçado da vedação integrada com a vedação existente

- Material: Ferro forjado ou aço galvanizado a quente, pintado à mesma tonalidade da vedação existente.
- Altura: Na situação da extensão da vedação já existente, a altura da nova vedação tem 1,17m, sendo que sobe acima dos capiteis existentes 37cm . No caso da vedação totalmente nova esta terá 2 metros de altura, suficiente para desencorajar entradas não autorizadas sem criar uma sensação de clausura.
- Design: Respeitando a estética do jardim e da Igreja, simples, mas que ao mesmo tempo marque uma nova época, até porque isso foi o que sempre caracterizou a história do nosso património, ou seja, que se veja que é um elemento novo mas enquadrado com o existente e não reduzir a intervenção a uma cópia data de 1910.

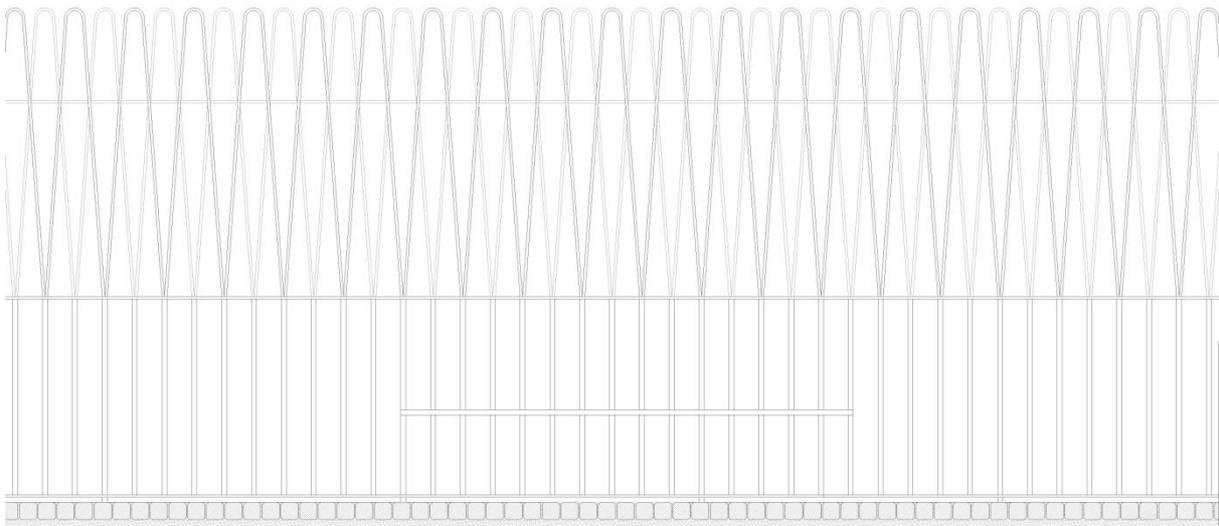
Alçado da vedação com bancos integrados nela

- Inclusão de bancos no próprio desenho da vedação no lado da fachada principal da Igreja na área que se manterá sem qualquer tipo de vedação.
- Respeito pela métrica dos prumos verticais da vedação existente.

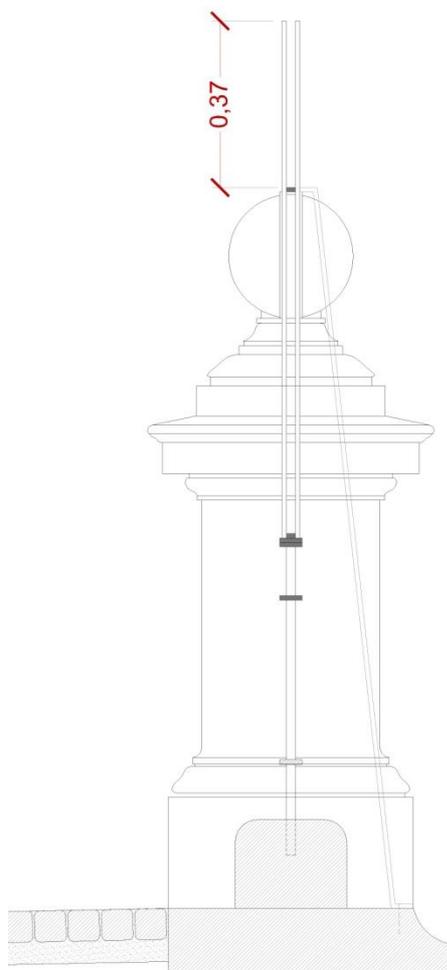
Na localização das vedações já existentes em ferro, a extensão da vedação nova sobe acima dos capiteis existentes 37cm

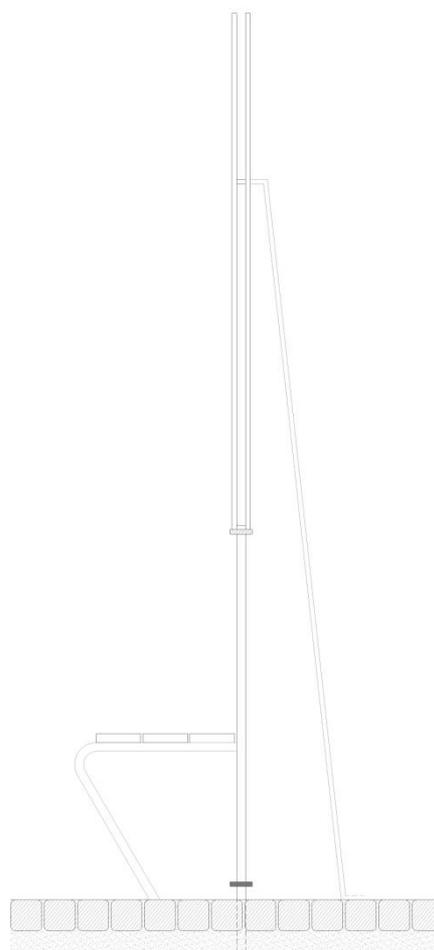
A vedação nova localizada a partir da fachada principal da igreja e virada para a Praça em frente desta integra também bancos

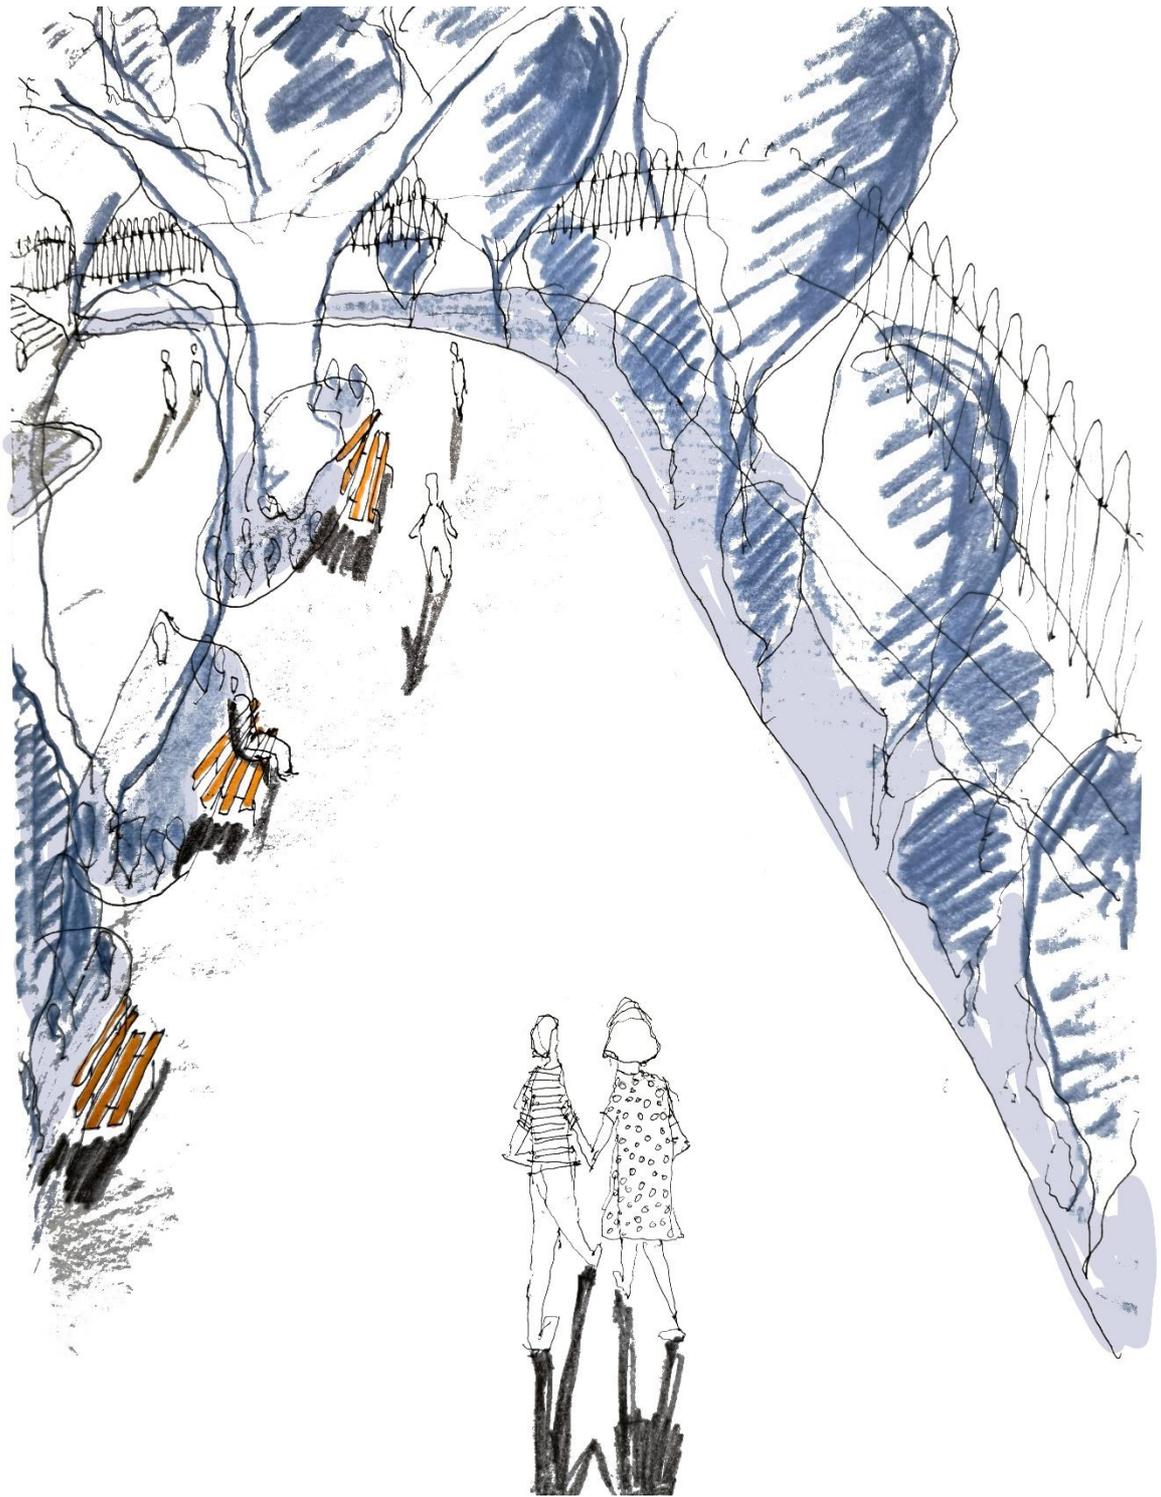
Esboços da solução.

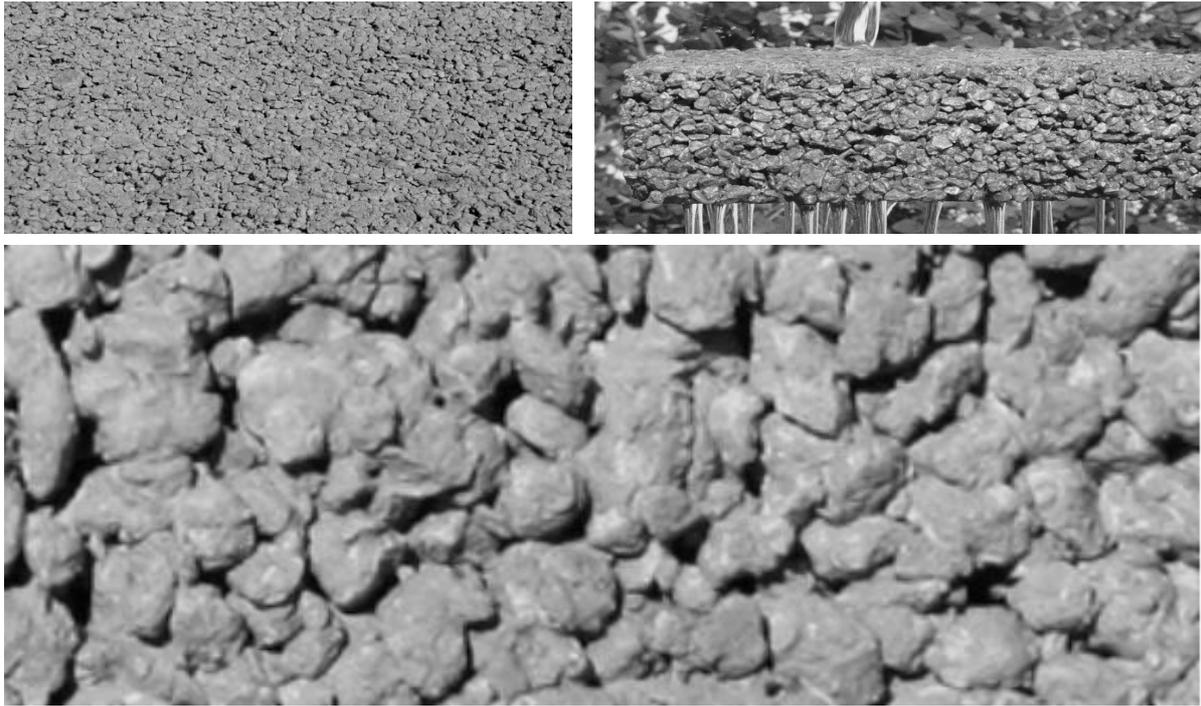
Pavimento betão poroso à cor amarelo creme (fazer testes em obra para aproximar à cor da Igreja).

- Pavimentos: Para além do aumento da dimensão dos canteiros, o que em si já se traduz num aumento de área permeável, será removida toda a área de betuminoso, e colocado pavimento em betão poroso permeável, à cor amarelo creme (fazer testes em obra para aproximar à cor da Igreja). No entanto, e para não perder a sua monumentalidade, em redor da Igreja mantem-se um perímetro de pavimento de cubo de calcário, que se estenderá até ao passeio da Avenida Almirante Reis no mesmo alinhamento.

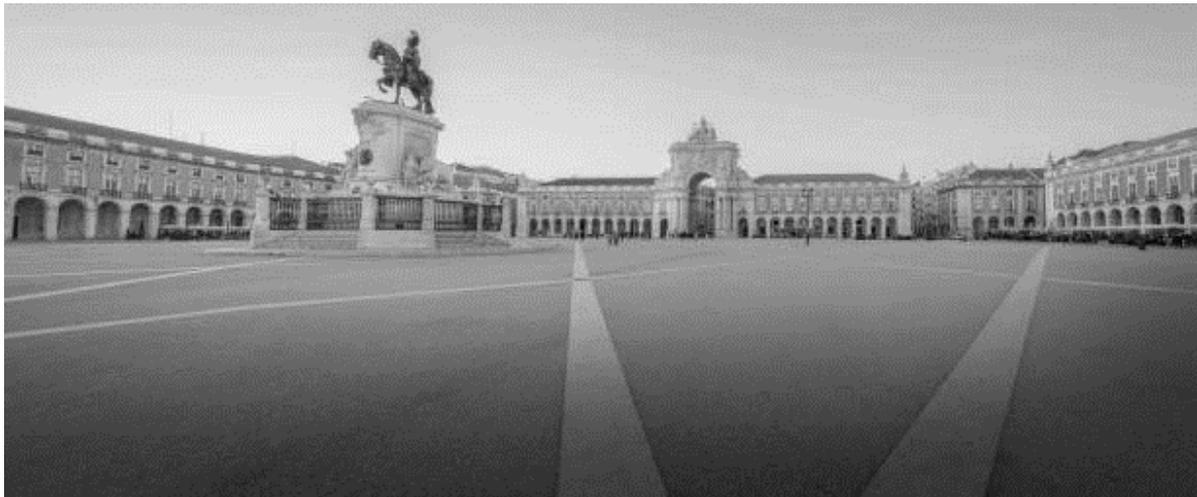
Pavimento betão poroso imagem de referência.

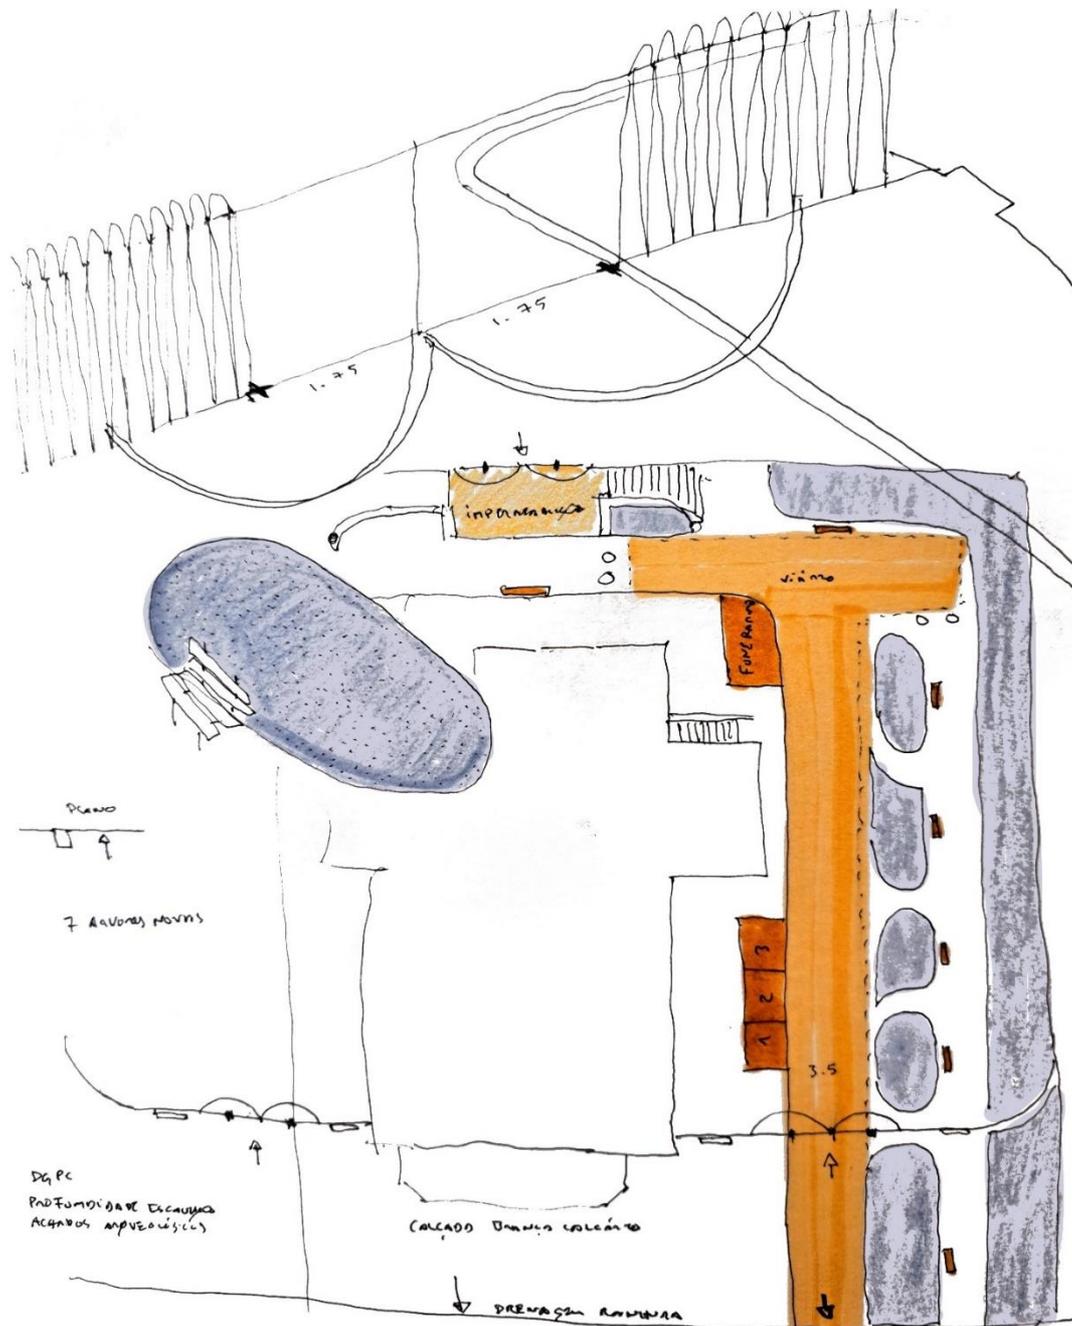
Esboços da solução, acesso viário à casa mortuária.
