## AVALIAÇÃO FITOSSANITÁRIA E AVALIAÇÃO DE RISCO DE RUTURA DE QUINZE EXEMPLARES DE *POPULUS* SPP. NA BIBLIOTECA NACIONAL DE PORTUGAL

Julho de 2021

| <b>Tipo de análise:</b> | Avaliação fitossanitária e avaliação de risco de rutura |

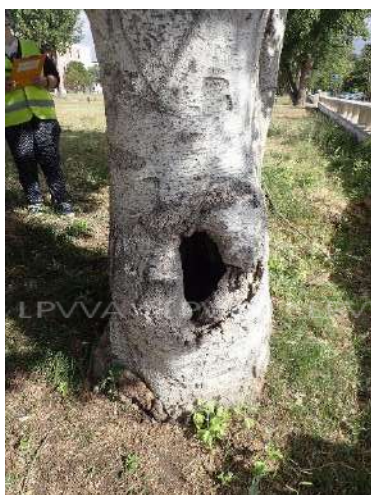
Fig. 4. Cavidade na base da pernada Norte.

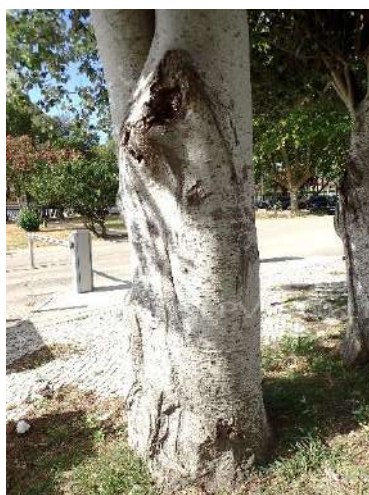
Fig. 5. Cavidade a 1,35 m de altura na pernada Sul.

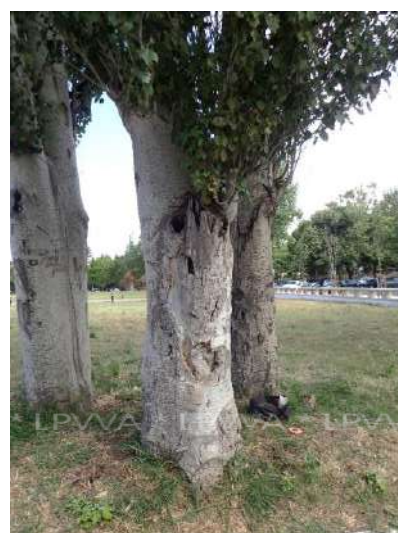
Fig. 4. Cancro provocado pelo fungo *Cytospora chrysosperma* no tronco.
