Implementação de Medidas de Promoção da Acessibilidade Pedonal e  
Segurança em Passagens de Peões na Freguesia da Ajuda  
**AJUDA SEGURA 2020 – Pacote 1**

**Proposta Detalhada de Intervenções**

Memória Descritiva e Justificativa

**AJUDA SEGURA 2020 – Pacote2**  
Implementação de Medidas de Acalmia de Tráfego e de Promoção de  
Acessibilidade Pedonal na Freguesia da Ajuda

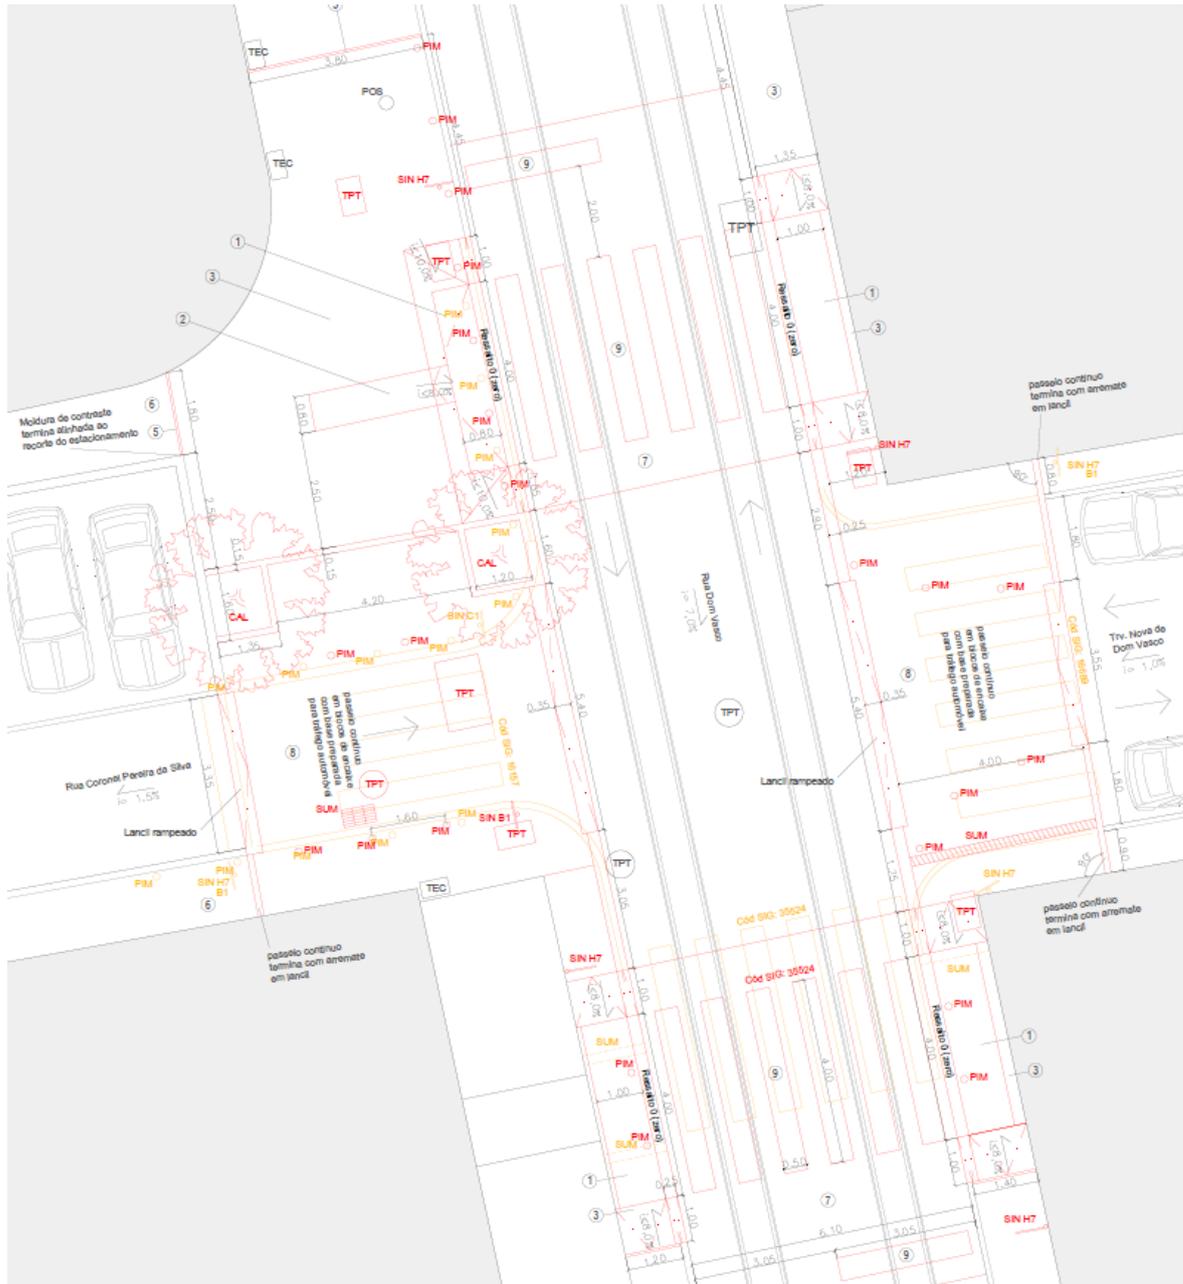
Proposta de Alterações (com cores convencionais)

- Velocidades excessivas na Rua Dom Vasco e no acesso a mesma através da Rua Coronel Pereira da Silva.

- Reordenamento dos pilaretes, sinalização vertical e sumidouros de forma a não condicionarem a travessia da passagem de peões;
- Garantia de “ressalto zero” em todas as transições entre passeio e passagem de peões e inclusão dos pisos tácteis;
- Implantação de passeio contínuo, em plataforma sobrelevada, priorizando o deslocamento pedonal e minimizando as velocidades no acesso a Rua Dom Vasco;
- Execução de tapete betuminoso nas zonas de travessia de peões com reforço da sinalização horizontal, permitindo maior conforto e segurança.

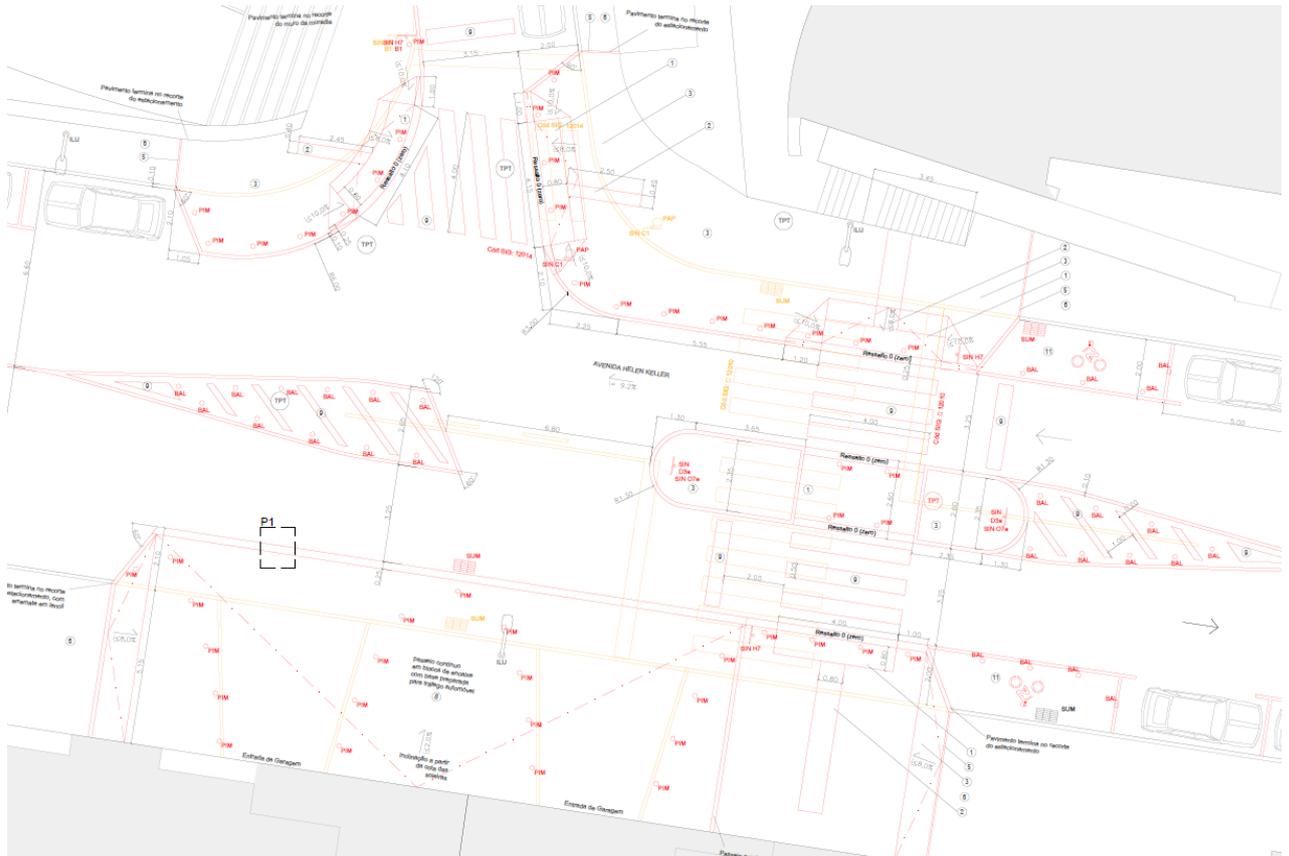
Proposta de Alterações (com cores convencionais)

- Foram observados diversos veículos com velocidades elevadas no sentido descendente do arruamento;
- Sinalização vertical deficiente;
- Largura excessiva da faixa de rodagem.

- Reordenamento da sinalização vertical e sumidouros de forma a não condicionarem a travessia da passagem de peões;
- Garantia de “ressalto zero” em todas as transições entre passeio e passagem de peões e inclusão dos pisos tácteis;
- Encabeçamento do estacionamento de ambos os lados com introdução de pilaretes metálicos, mitigando estacionamento abusivo na zona da passagem de peões;
- Criação de um refúgio – ilha central – na passagem de peões, reduzindo o máximo possível a faixa de rodagem na envolvente da mesma;
- Deslocação da passagem de peões para melhorar a visibilidade do sentido descendente, com implantação de sinalização vertical e horizontal adequada;
- Implantação de estacionamento de motociclos junto à passadeira, aumentando a visibilidade do condutor.
