# Câmara Municipal de Lisboa

PROJETO DE EXECUÇÃO DE REABILITAÇÃO DO  
PASSADIÇO DA DOCA DOS OLIVAIS

Nº Trabalho: T18.021

**Memória Descritiva**

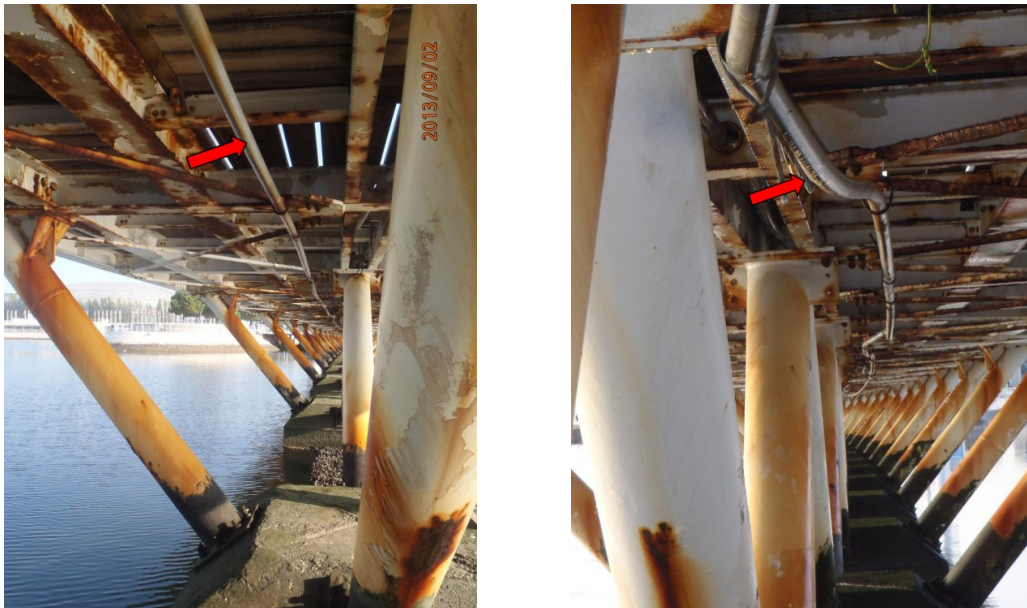
Figura 7.5 – Identificação do cabo de comunicação da Telecabine Lisboa, Lda

Ainda englobado nos condicionantes gerais ao desenrolar dos trabalhos, existe um **cabo de controlo de PVC com 50 fios condutores de 1,5 mm instalado ao longo de todo o tabuleiro do passadiço da Doca dos Olivais**, que deverá ser protegido durante todas as atividades a realizar nas áreas envolventes. O cabo é utilizado para comunicação entre o Terminal de Acionamento (Sul) e o Terminal de Retorno (Norte) e é, portanto, de **vital importância para o funcionamento do teleférico**. Antes do início da obra (e potencialmente antes da apresentação da sua proposta), o empreiteiro deverá conjugar as necessidades de trabalho e coordenação de atividades com o seguinte responsável (ou com quem o esteja a substituir na altura da empreitada):
