| <b>PROCESSO GPIAAF</b><br><b>F_Inv20250903</b> | | Classificação<br>Acidente grave | Tipo de ocorrência<br>Descarrilamento |
| Descrição sumária: | | Descarrilamento e subsequente colisão das cabinas do ascensor da Glória, na sequência do desligamento do cabo entre cabinas | |

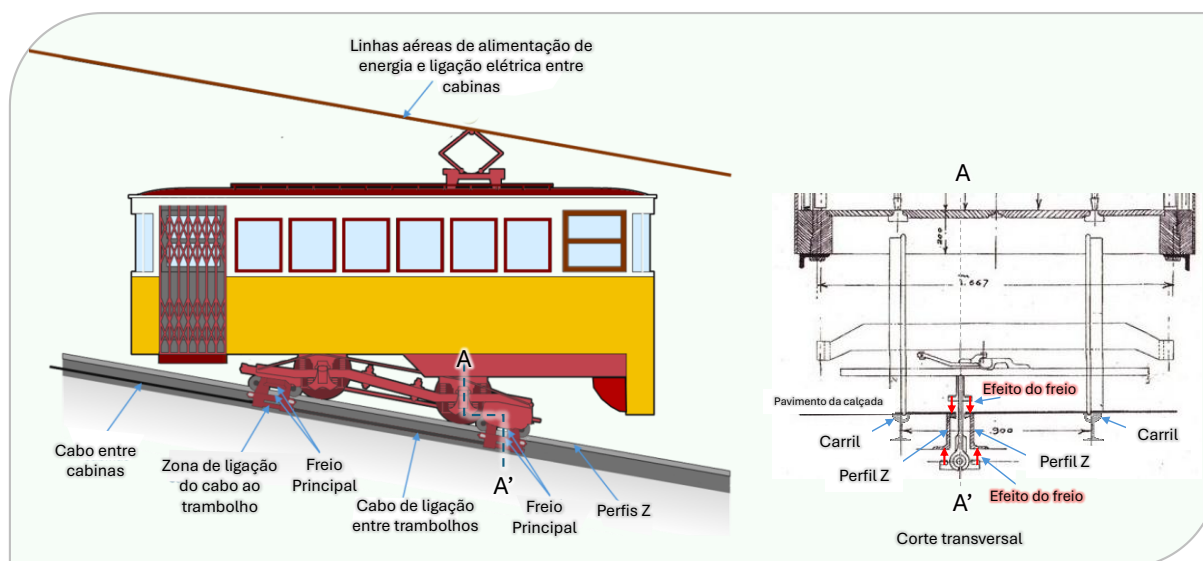
Cada trambolho incorpora também quatro sapatas móveis (portanto oito sapatas por veículo), movimentadas por um sistema de alavancas acionado pneumaticamente contra cada banzo dos referidos perfis Z, o que constitui o principal sistema de freio dos veículos, quer para serviço, quer para emergência. Os veículos dispõem complementarmente de um sistema de freio manual que aciona um cepo de fricção em cada roda.

Fig. 2 - Ilustração do modo de fixação do cabo ao ascensor e do modo de atuação do freio na calha central.
