## AVALIAÇÃO FITOSSANITÁRIA E AVALIAÇÃO DE RISCO DE RUTURA DE QUINZE EXEMPLARES DE *POPULUS* SPP. NA BIBLIOTECA NACIONAL DE PORTUGAL

Julho de 2021

| <b>Tipo de análise:</b> | Avaliação fitossanitária e avaliação de risco de rutura |

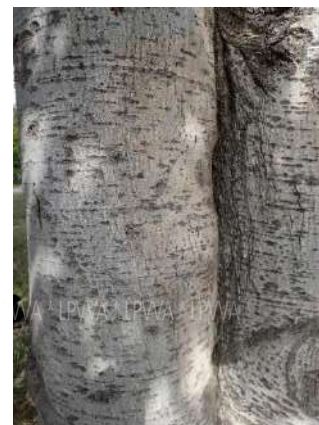
Este fungo ascomiceta é agente causal de cancro em diversas plantas lenhosas podendo levar à sua morte. É particularmente frequente em choupos, onde causa inúmeros cancos nos raminhos e no tronco, levando à seca e morte dos ramos, frutifica abundantemente sobre o ritidoma na zona dos cancos (Fig. 2), conferindo aos tecidos uma tonalidade alaranjada.

Fig. 2. Cancro provocado pelo fungo *Cytospora chrysosperma*.

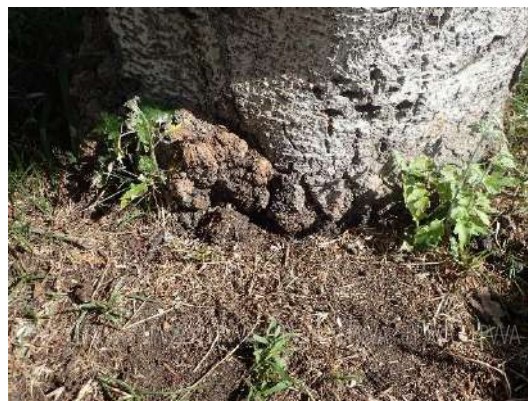
Este fungo basidiomiceta lenhícola causa podridão branca do lenho em folhosas e em resinosas e afeta quer o tronco quer as raízes dos exemplares.

Em *Populus* spp. pode ter uma progressão bastante rápida, destruindo todo o sistema radicular e a zona do colo e afetando a estabilidade mecânica de árvores adultas.

Fig. 4. Frutificação do fungo *Ganoderma adspersum* no tronco.

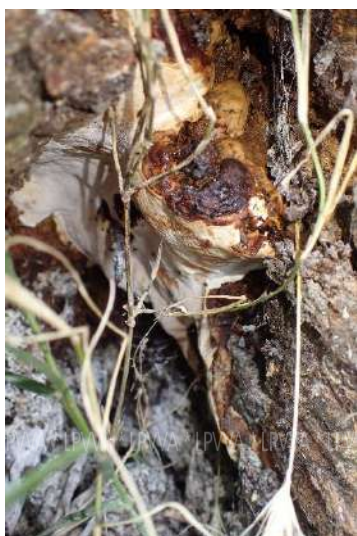
Este fungo basidiomiceta está assinalado em Portugal em várias espécies de folhosas, sendo agente causal de podridão castanha do lenho. Frutifica com frequência no interior de cavidades e quando surge em partes mais altas da árvore está em geral associado a madeira morta ou disfuncional.

Fig. 6. Frutificação de *Rigidoporus ulmarius* numa cavidade do colo.

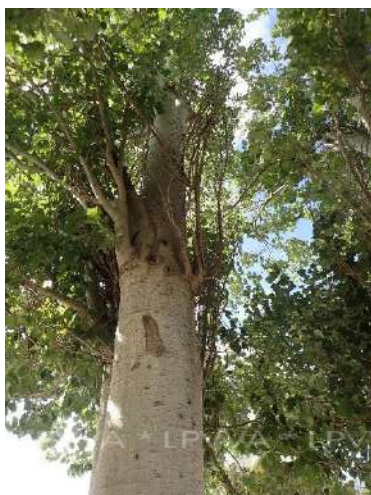
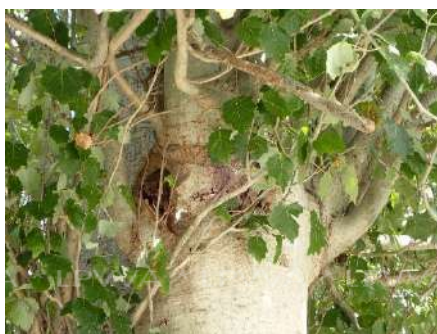
Fig. 2. Ramos secos com cancro provocado pelo fungo *Cytospora chrysosperma*.

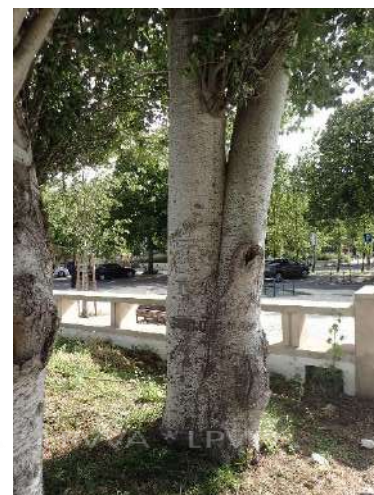
Fig. 3. Tronco formado por pernadas codominantes.

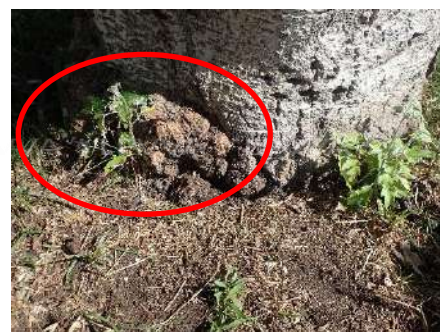
Frutificação do fungo *Ganoderma adspersum* no colo (Fig. 6).

Fig. 6. Frutificação de *Ganoderma adspersum* no colo do exemplar.

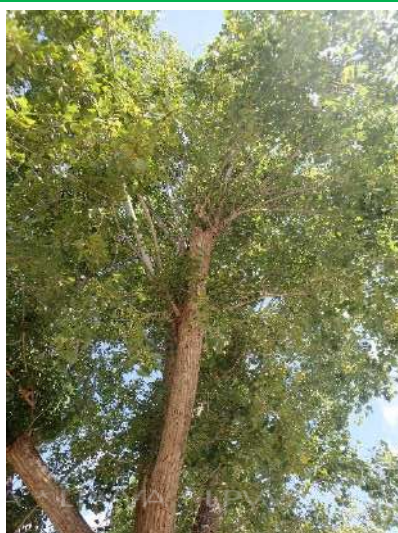
Fig. 2. Excesso de carga na extremidade das pernasadas.

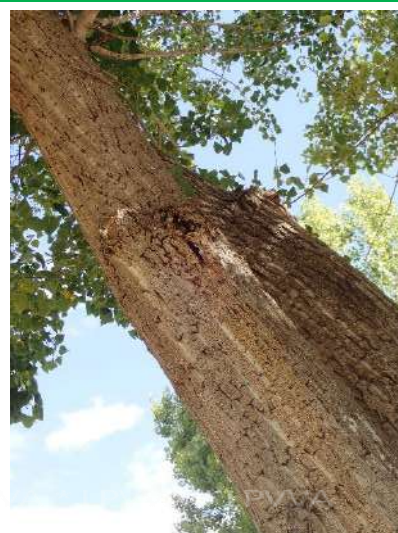
Fig. 3. Podridão na pernada O.

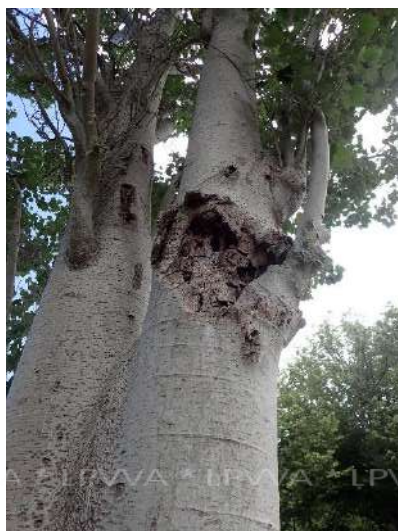
Fig. 2. Lesão com lenho exposto apodrecido na perna da Sul.

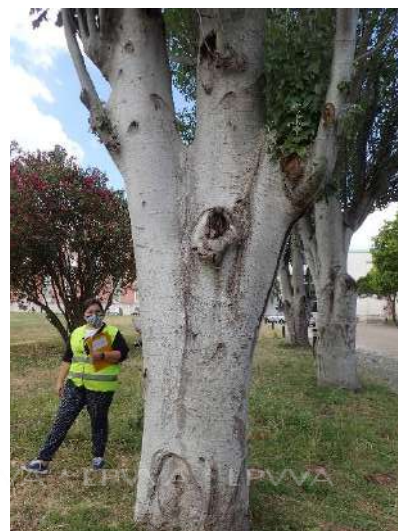
Fig. 3. Lesão com lenho exposto apodrecido no tronco.

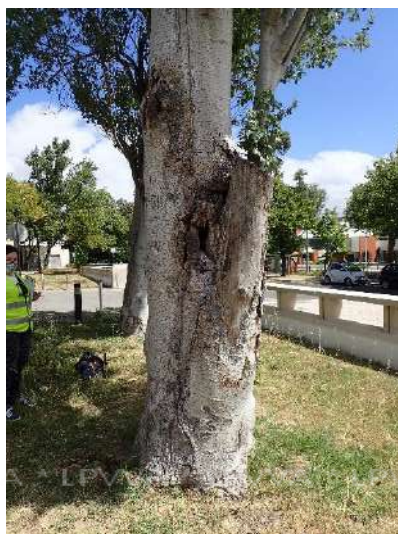
Fig. 2. Cavidades na bifurcação e no tronco.
