CÂMARA MUNICIPAL DE LISBOA

Inspeção do Passadiço da Doca dos Olivais

MEMÓRIA DESCRITIVA

As Inspeções Subaquática e Visual decorreram nos dias 26 e 27 de Abril de 2016.

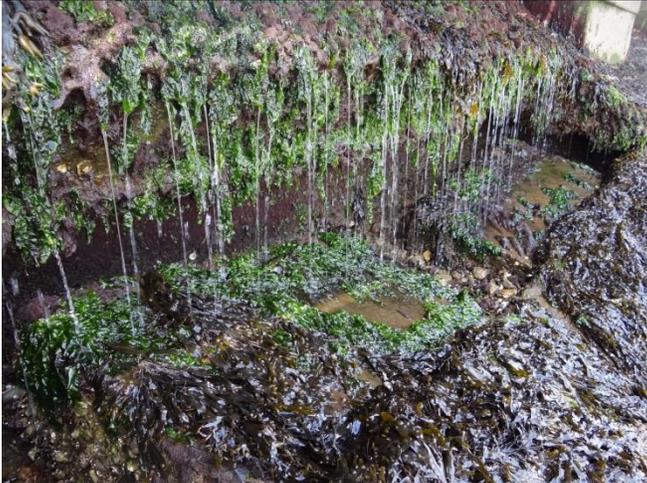
Localização:
	Face exterior do dique, entre os maciços P32 e P33.
	Descrição:
	Derrocada parcial da protecção em pedra, devido à erosão provocada pela escorrência de água. No entanto, a parede do dique, em betão armado, está em bom estado.
	Medidas de actuação:
	Reconstrução da protecção em rampa de pedra.

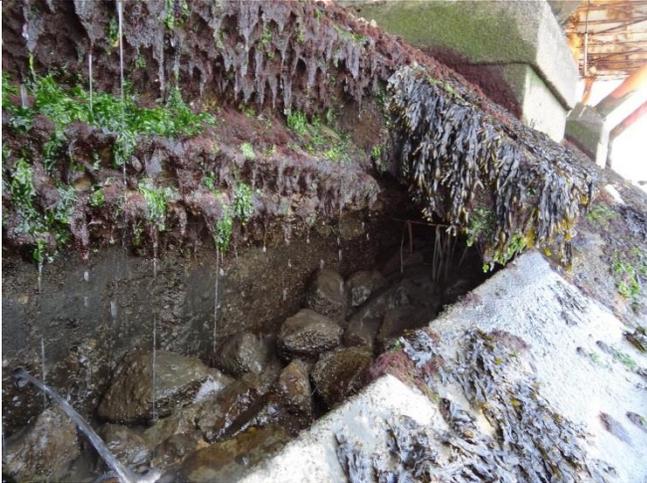
Localização:
	Face exterior do dique, entre os maciços P39 e P40.
	Descrição:
	Derrocada parcial da protecção em pedra, devido à erosão provocada pela escorrência de água. No entanto, a parede do dique, em betão armado, está em bom estado.
	Medidas de actuação:
	Reconstrução da protecção em rampa de pedra.

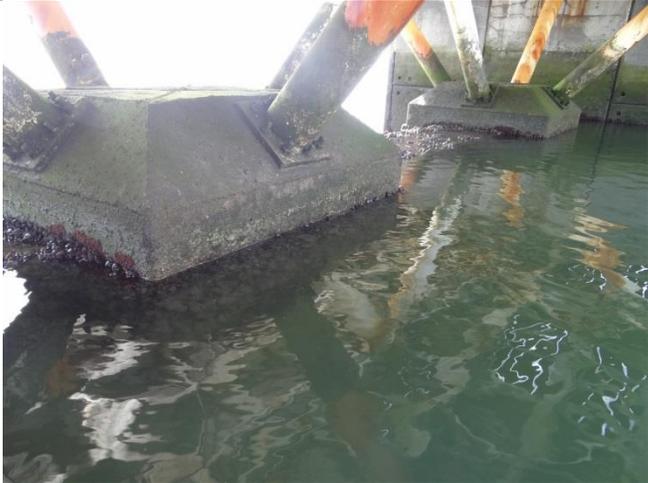
<p>Localização: Maciço P2.</p> <p>Descrição: O maciço está em boas condições.</p> <p>Medidas de actuação:</p>

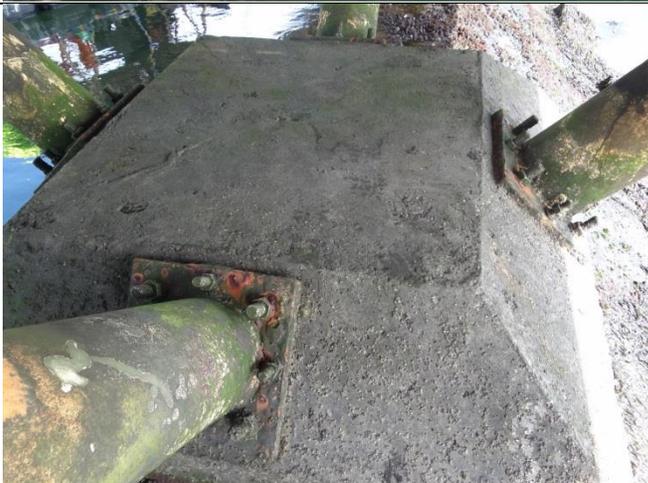
<p>Localização: Maciço P5.</p> <p>Descrição: O maciço está em boas condições.</p> <p>Medidas de actuação:</p>

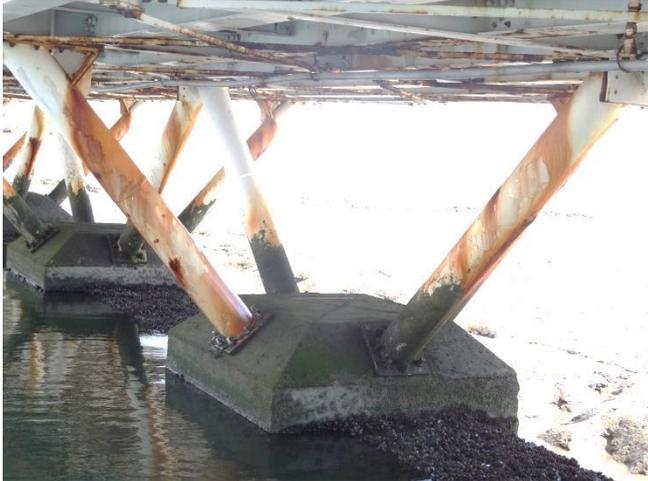
Localização:
	Maciço P23.
	Descrição:
	O maciço está em boas condições. Medidas de actuação:

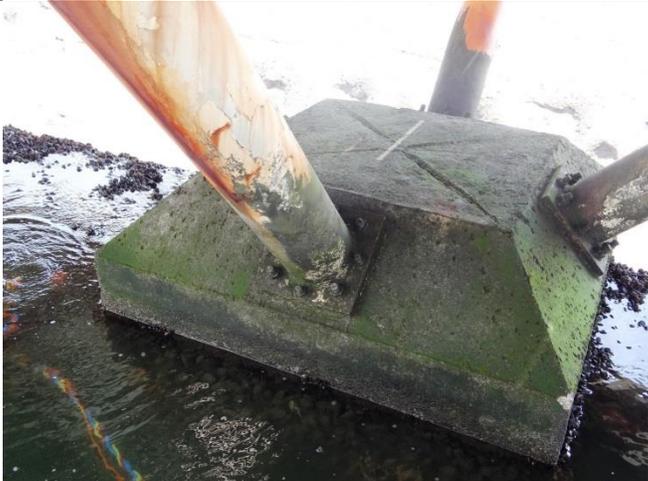
Localização:
	Maciço P25.
	Descrição:
	O maciço está em boas condições. Medidas de actuação:

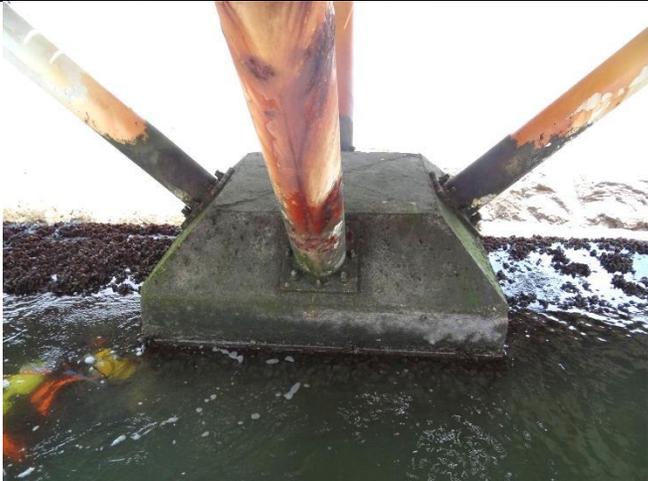
Localização:
	Maciço P30.
	Descrição:
	O maciço está em boas condições. Medidas de actuação:

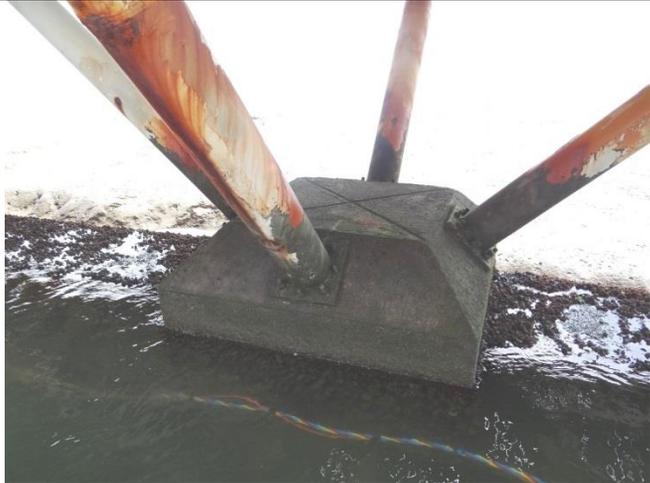
Localização:
	Maciço P40.
	Descrição:
	O maciço está em boas condições.
	Medidas de actuação:

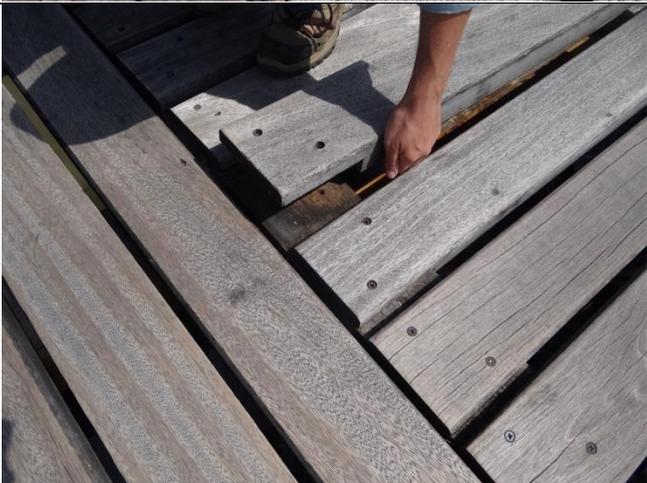
Os painéis que revestem o passadiço apresentam alguma degradação. A falta de tratamento da madeira estará na origem do seu ressequimento e conseqüente encurvadura.

<p>Localização: Pormenor de um painel de revestimento (módulo 8).</p> <p>Descrição: Painel encurvado e tábuas soltas.</p> <p>Medidas de actuação: Substituição do painel.</p>
